# LAUDO DE ENGENHARIA ESTÁDIO BRUNO LAZZARINI

Nome do estádio: Bruno Lazzarini

Data: 20/01/22

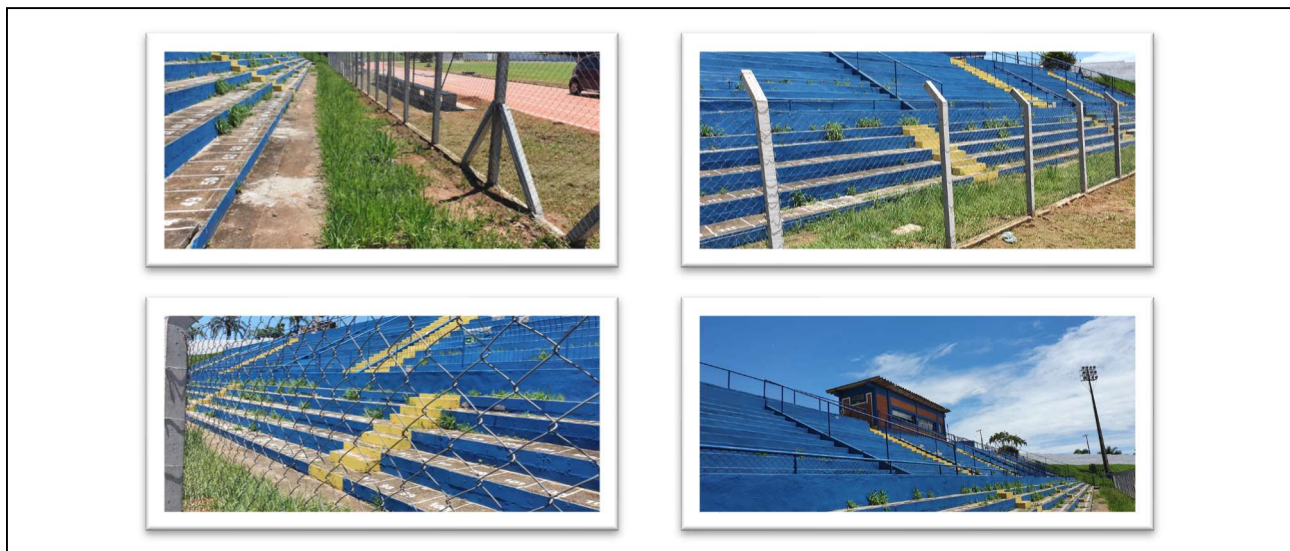
Há alguns degraus de arquibancada dos setores 2 e 3 com muita presença de vegetação.

Fotos 13, 14, 15 e 16 – Presença de vegetação nos degraus da arquibancada

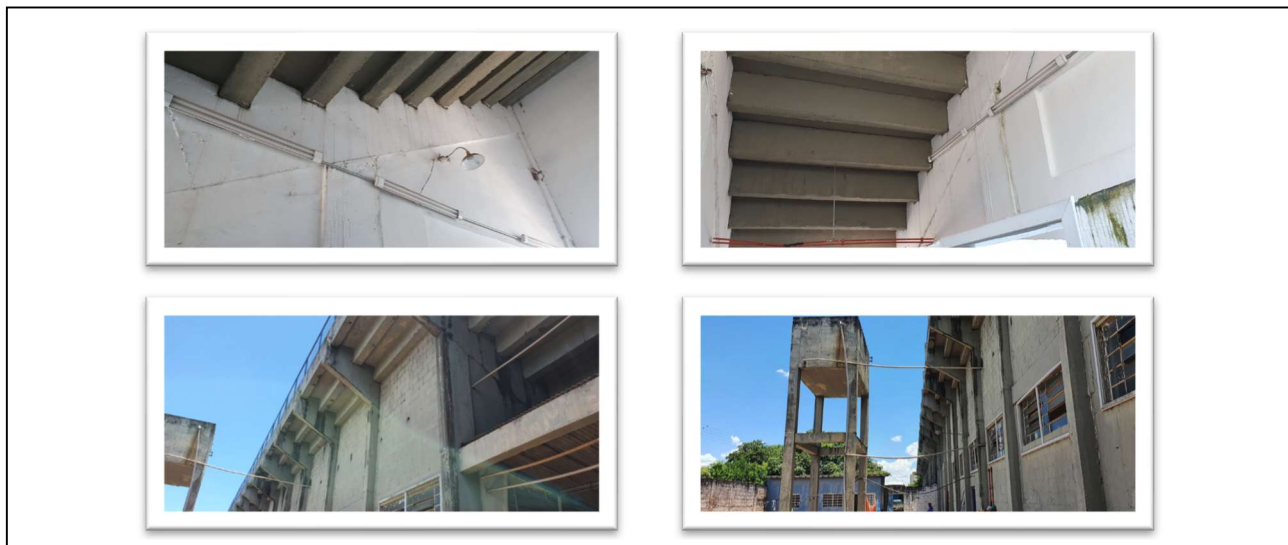
Os únicos lugares que foram detectados manchas de infiltração nas paredes são os sanitários abaixo do Setor 1 e os beirais da arquibancada do Setor 1.

Fotos 21, 22, 23 e 24 – Manchas de infiltração nos sanitários abaixo do Setor 1 e no beiral da Arquibancada também no Setor 1

**Não conformidade:** Manchas de infiltração escorrendo pelas paredes dos sanitários masculino e feminino e nos beirais da arquibancada

**Providências:** Realizar a manutenção e contenção necessária para resolver o problema da infiltração nessas áreas.

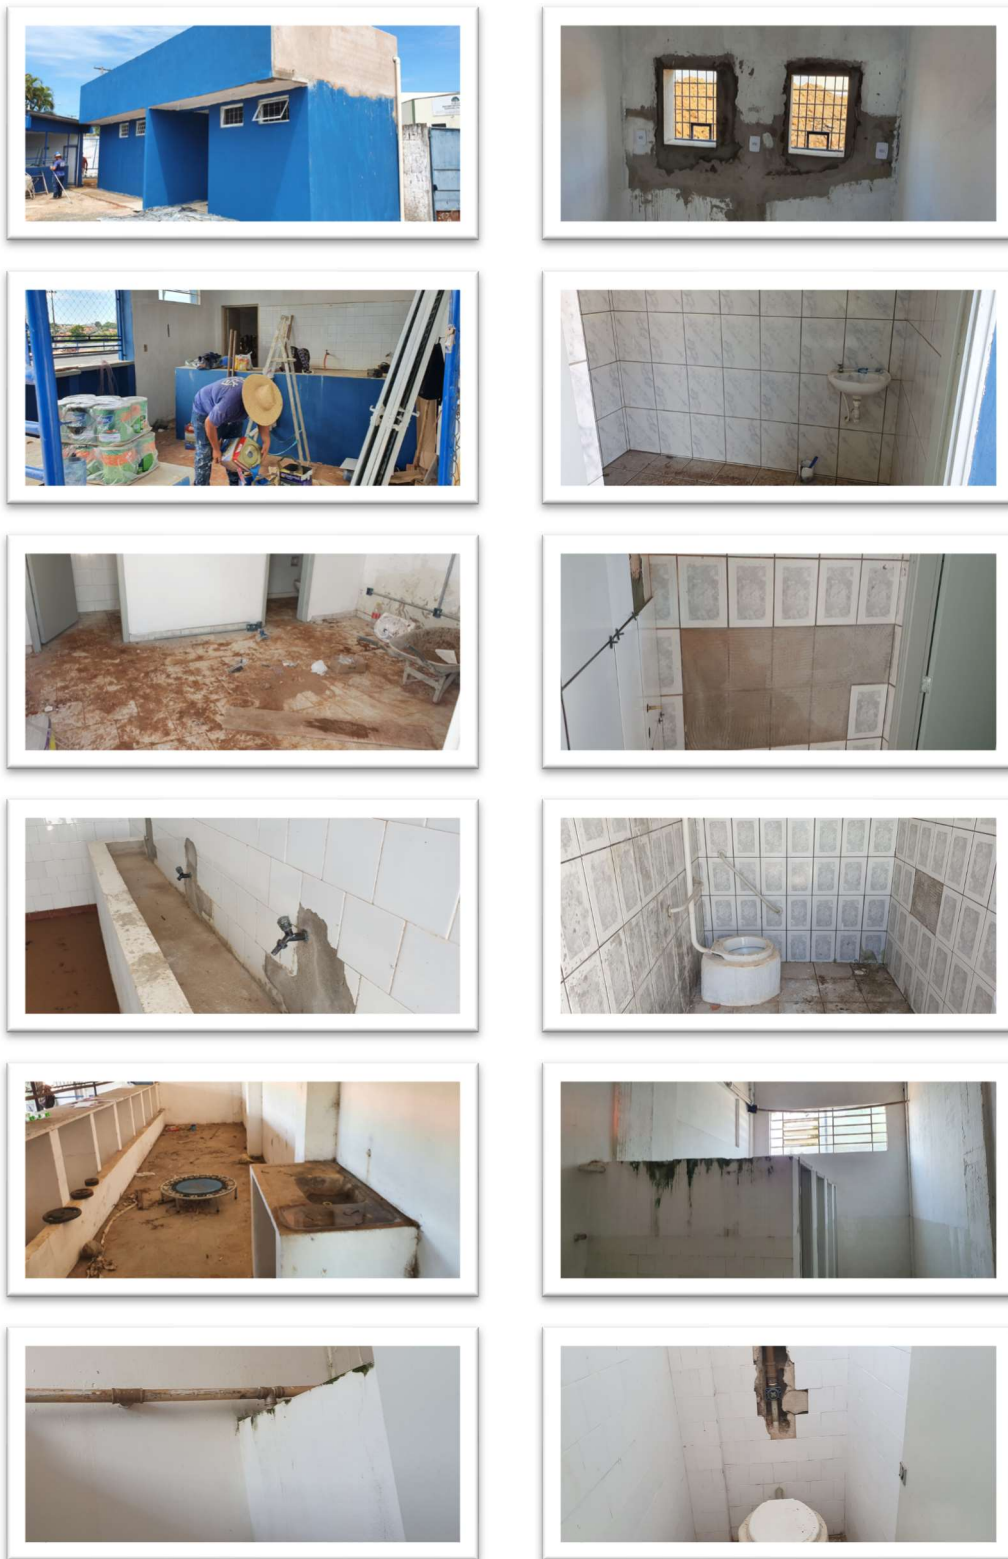
Há diversas dependências do estádio com problemas com paredes com falta de revestimento cerâmico ou paredes que precisam de regularização, outros lugares que estão passando por reformas ainda possuem paredes que o revestimento não está totalmente finalizado, além disso há locais que ainda estão bastante sujos devido as obras nas proximidades ou até mesmo pelo grande período sem uso destes o que ocasionou bastante sujeira nesses locais.

Fotos 37 a 48 – Paredes precisando de regularização e necessário limpeza – Edificação dos sanitários do Setor 3; Bilheteria do Setor 3, Lanchonete do Setor 2; Sanitário PNE masculino do Setor 2; Sala do VAR; Sanitário da Sala do VAR; Sanitário feminino do Setor 2 – área das pias; Sanitário PNE feminino do Setor 2; Lanchonete do Setor 1; Sanitário Feminino do Setor 1 e Sanitário Masculino do Setor 1 (fotos 47 e 48)

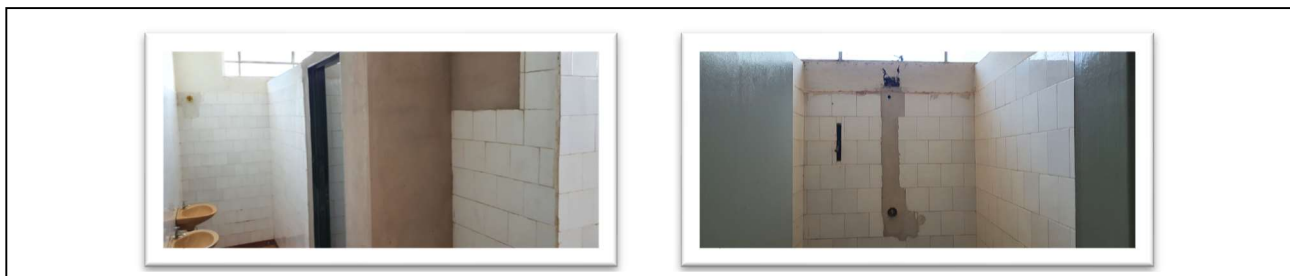
Fotos 49 e 50 – Paredes precisando de regularização – Vestiário da Arbitragem e Sala de Comando da PM

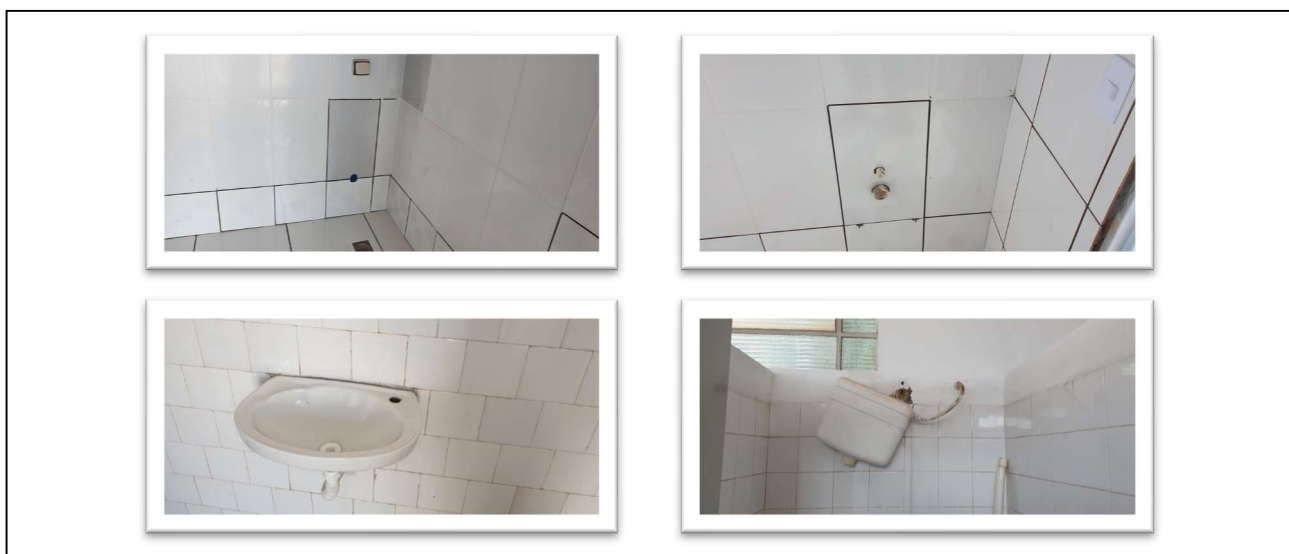
Há algumas instalações que precisam de manutenção como a instalação do vaso sanitário e pias no sanitário adaptado feminino do Setor 3, a instalação da torneira da pia do sanitário feminino do Setor 2 e no mesmo sanitário há um boxe sanitário onde o tubo de descarga está desconectado da caixa de descarga

Fotos 83, 84, 85 e 86 – Sanitário Feminino do Setor 3 (fotos 83 e 84); Sanitário Feminino do Setor 2 (fotos 85 e 86)

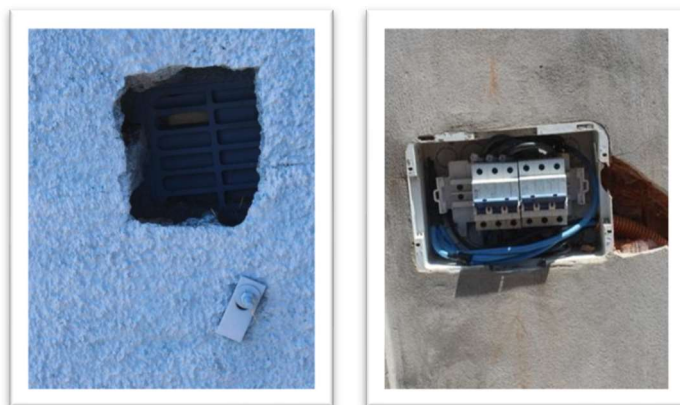
Fotos: 100 e 101 - Entrada em BT1 – Setor 2

**Observações:** Estrutura em manutenção durante o período de vistoria deverá ser providenciado fechamento e sinalização conforme norma NBR5410

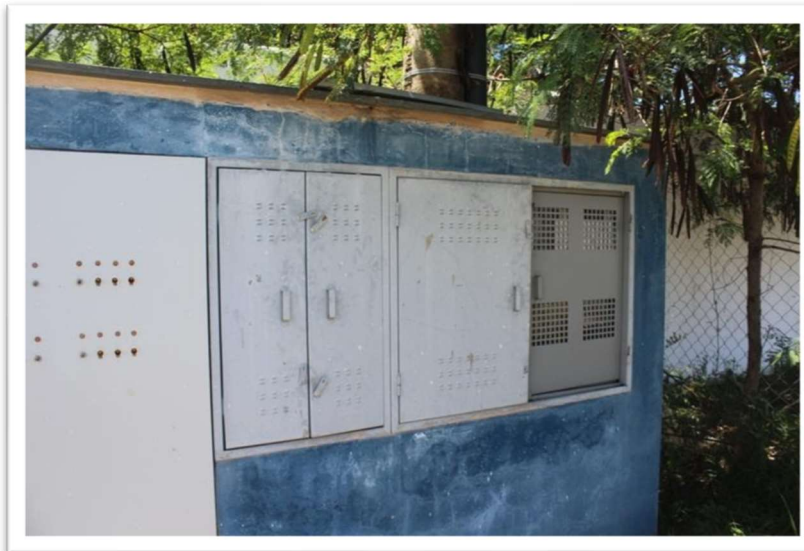
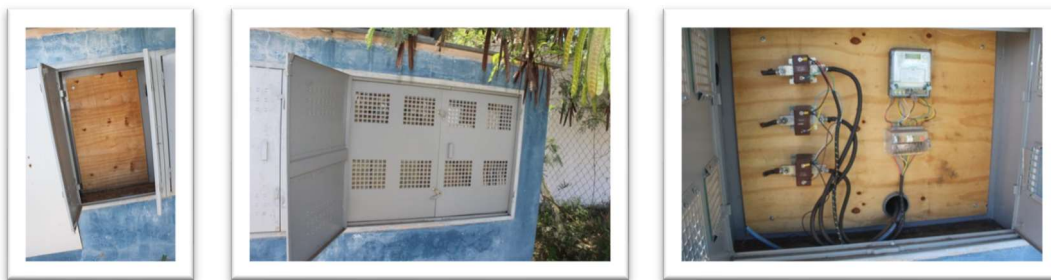
Fotos: 108 a 111 - Medidores de Energia BT- Iluminação do Estádio  
Próximo ao Setor 1

**Observações:** Quadro inoperante, os cabos de alimentação foram furtados.

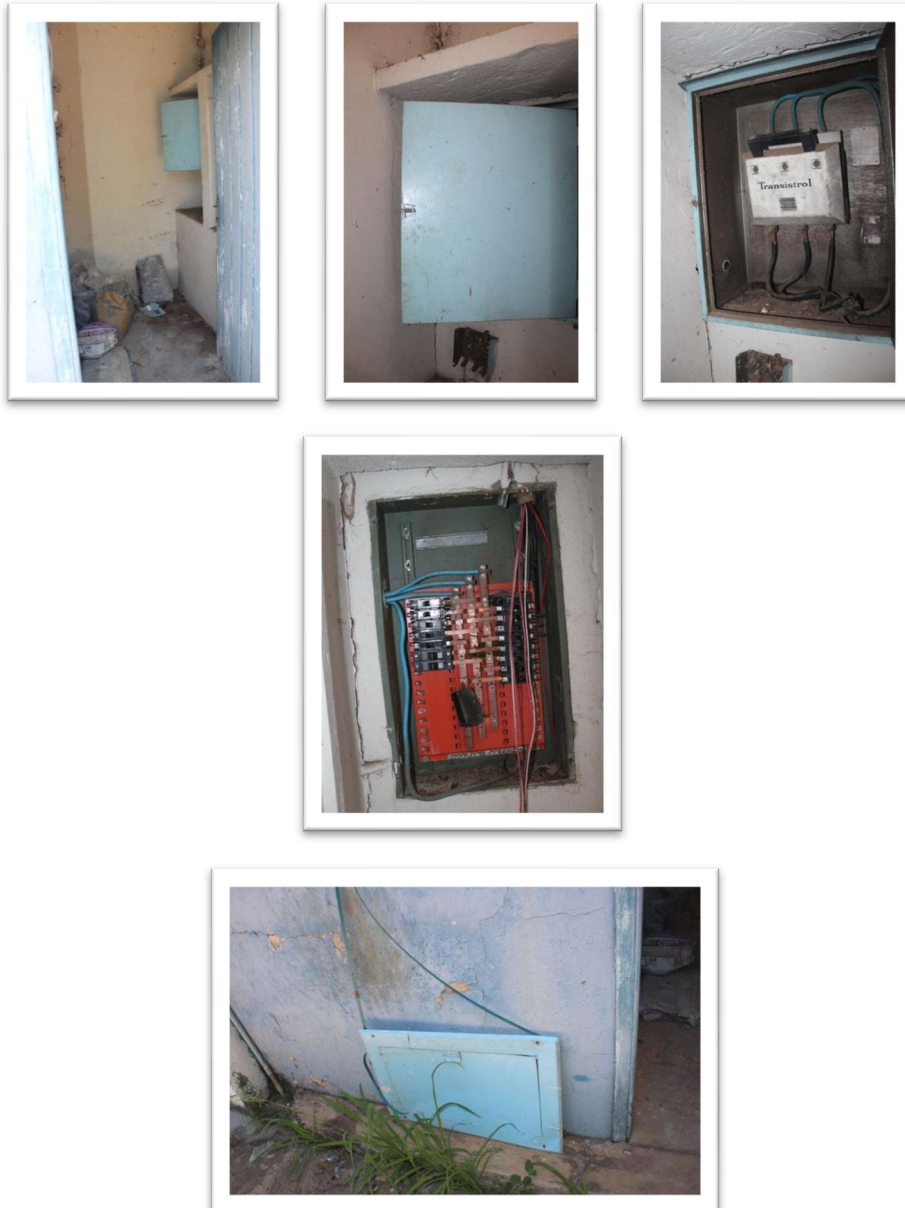
Fotos 112 a 116 - QFL - Geral - Setor 01

**Observações:** Estádio em obras durante a vistoria, o quadro encontra-se desmontado sendo necessária instalação de placa de proteção, identificação, sinalização e testes.

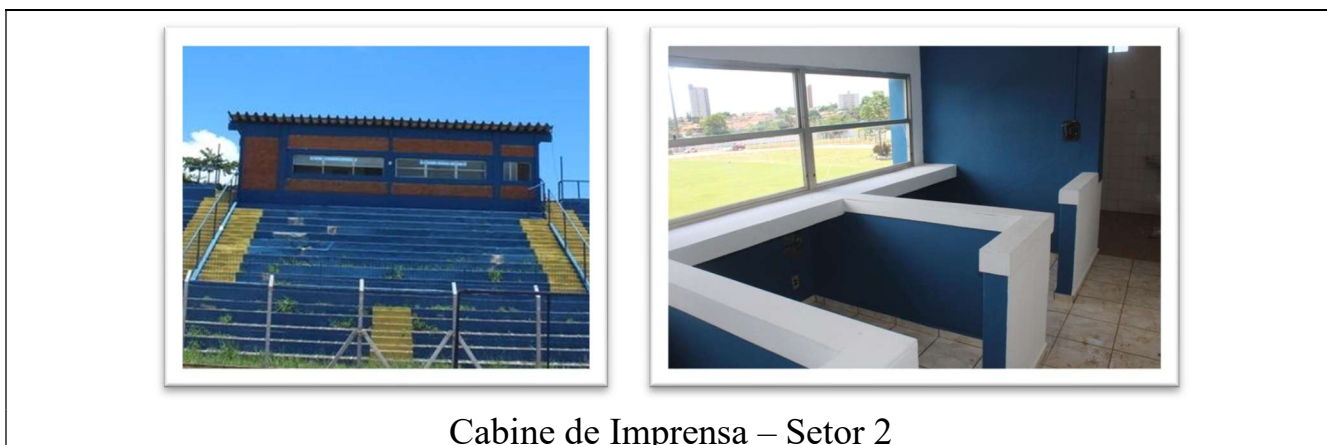
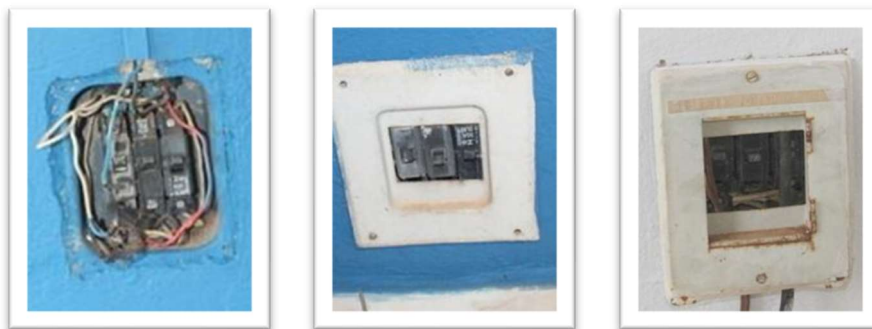
Fotos: 119 a 123 - QFLs - Sala de Imprensa – Setor 2

**Observações:** Os quadros apresentam necessidade de revisão, instalação de placa de proteção e testes.

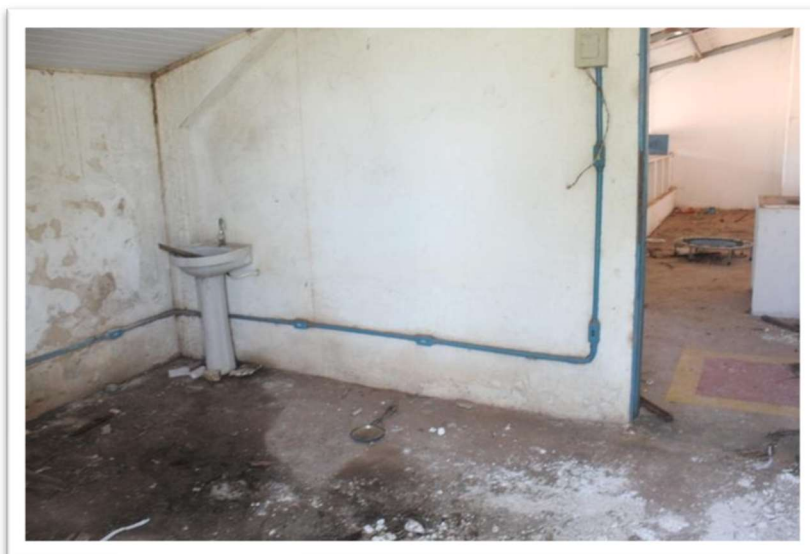
Fotos: 128 a 131 - Bar – Setor 1

**Observações:** Local em obras durante a vistoria o quadro apresenta alimentação irregular junto à parte frontal sem infraestrutura que deve ser retirada.

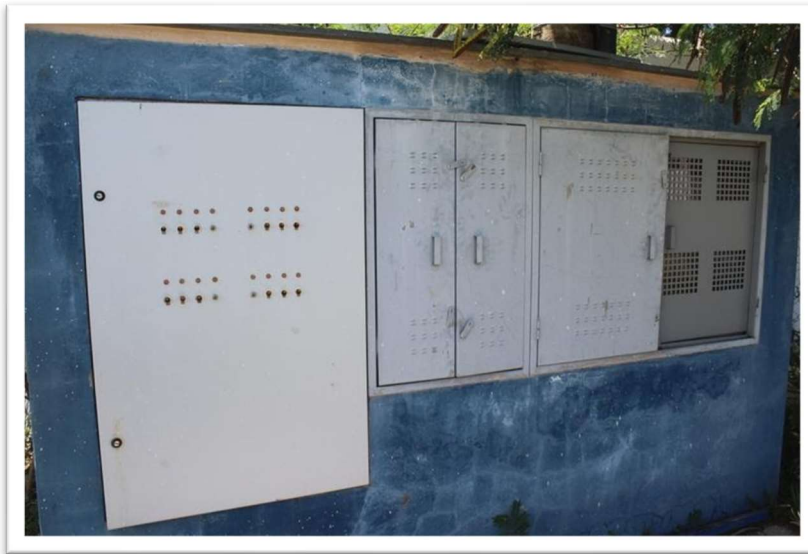
Foto: 217 – QDG - Iluminação do Estádio

**Observações:** – Não apresenta Caixa de BEP

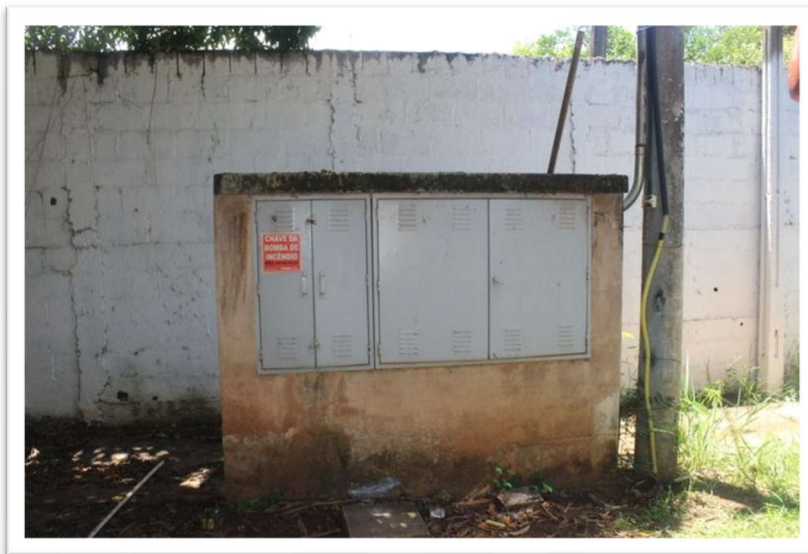
Foto: 218 – QDG –Setor 1 – Não apresenta Caixa de BEP

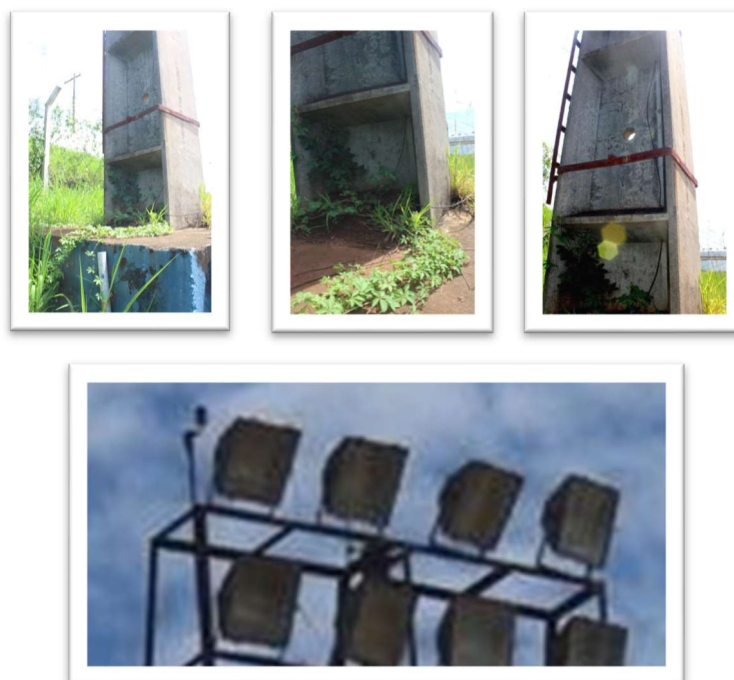
Fotos: 227 a 230 – Quadro de Iluminação Torre 3

**Observações:** A conexão de Aterramento deve ser revisada.

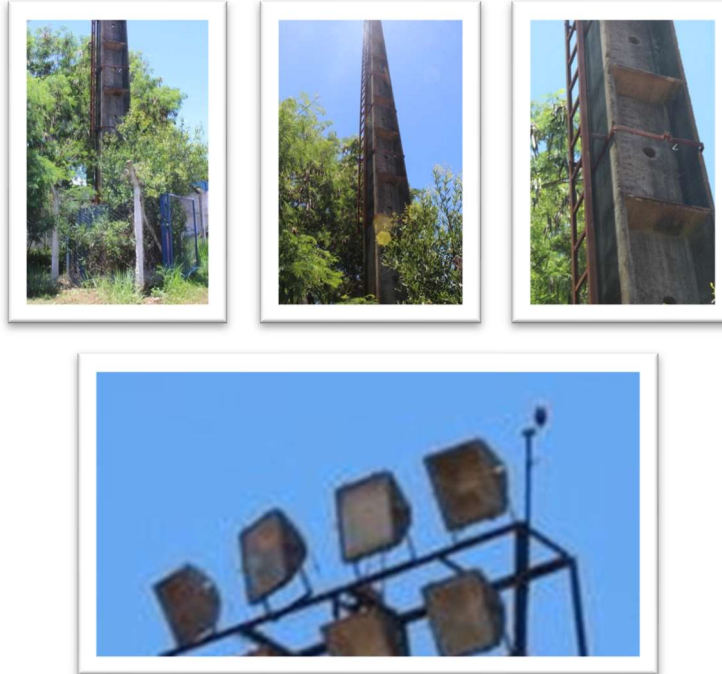
Fotos: 231 a 234 – Quadro de Iluminação Torre 4

**Observações:** Não apresenta aterramento, os cabos foram furtados.

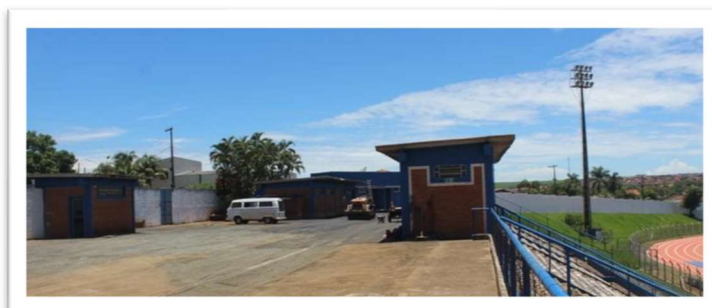
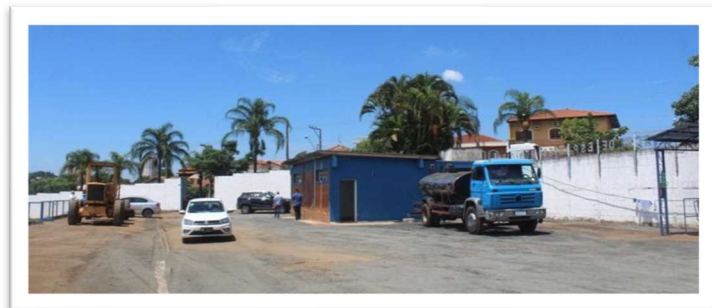
Fotos: 237 e 238 – Elementos Estruturais – Parte Alta – Setores 2 e 3

**Observações:** Apresenta necessidade de instalação de sistema de SPDA.

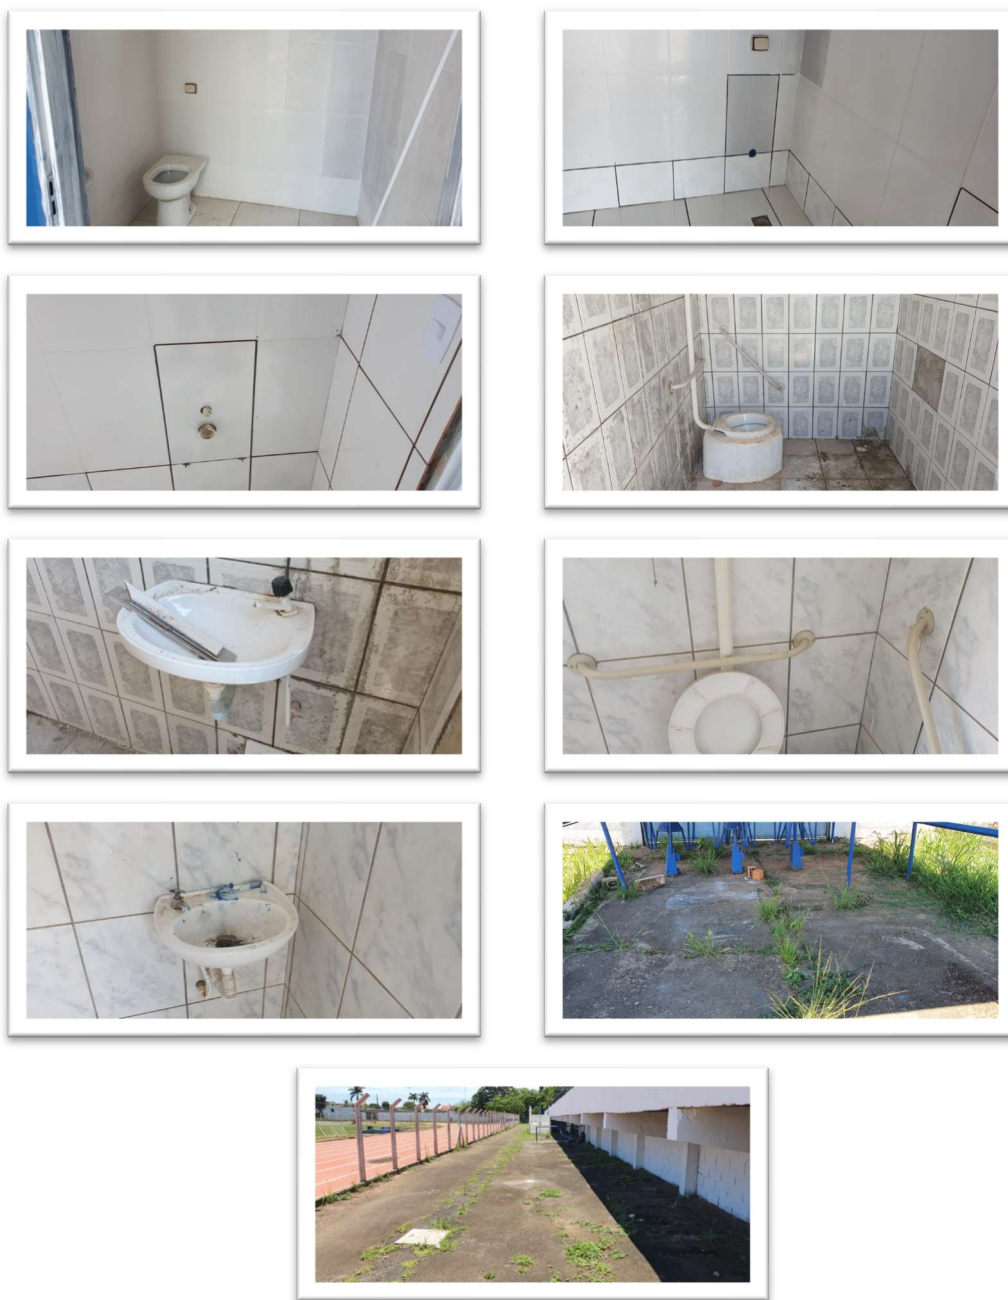
Os acessos aos setores são todos pavimentados em sua grande maioria com pavimento em bom estado com alguns trechos com pavimento ruim que precisa ser regularizado, faltam a sinalização dos lugares reservados para o público cadeirante nos setores 2 e 3 onde há sanitários adaptados para esse público, os sanitários adaptados dos setor 2 possuem barras metálicas próximas aos vasos sanitários, porém não possuem barras próximas as pias e nem nos lados de dentro e de fora das portas de acesso aos sanitários conforme a exigência da NBR 9050. Os sanitários adaptados do Setor 3 são novos e ainda não possuem nenhuma barra instaladas próximas as pias e vasos sanitários e também não possuem dos dois lados das portas.

Fotos 260 a 268 – Sanitário PNE masculino do Setor 3 sem barras metálicas; Sanitário PNE feminino do Setor 3 sem barras metálicas (fotos 261 e 262); Sanitário PNE feminino do Setor 2 sem barras metálicas; Sanitário Masculino PNE do Setor 2 com barras metálicas próxima aos vasos sanitários; Sanitário Masculino PNE do Setor 2 sem barras metálicas próxima a pia; Acesso do Setor 1 próximo ao portão de entrada com presença de vegetação; Circulação do Setor 1 com presença de vegetação
