LAUDO DE VISTORIA  
ARENA PLINIO MARIN  
VOTUPORANGA - SP

DEZ. / 2021

Nome do estádio: ARENA MUNICIPAL PLÍNIO MARIN

Data: 15 de dezembro de 2021

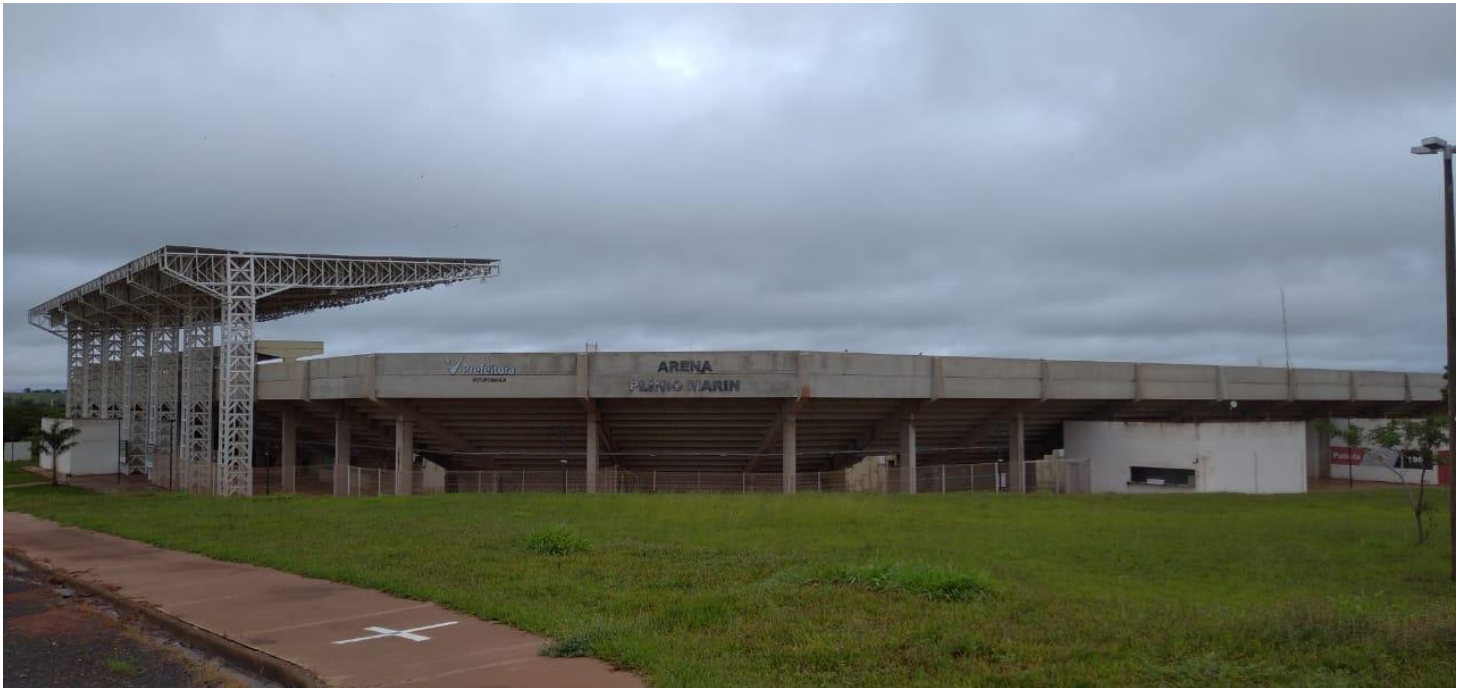
Foto 1 - Vista geral externa do Estádio

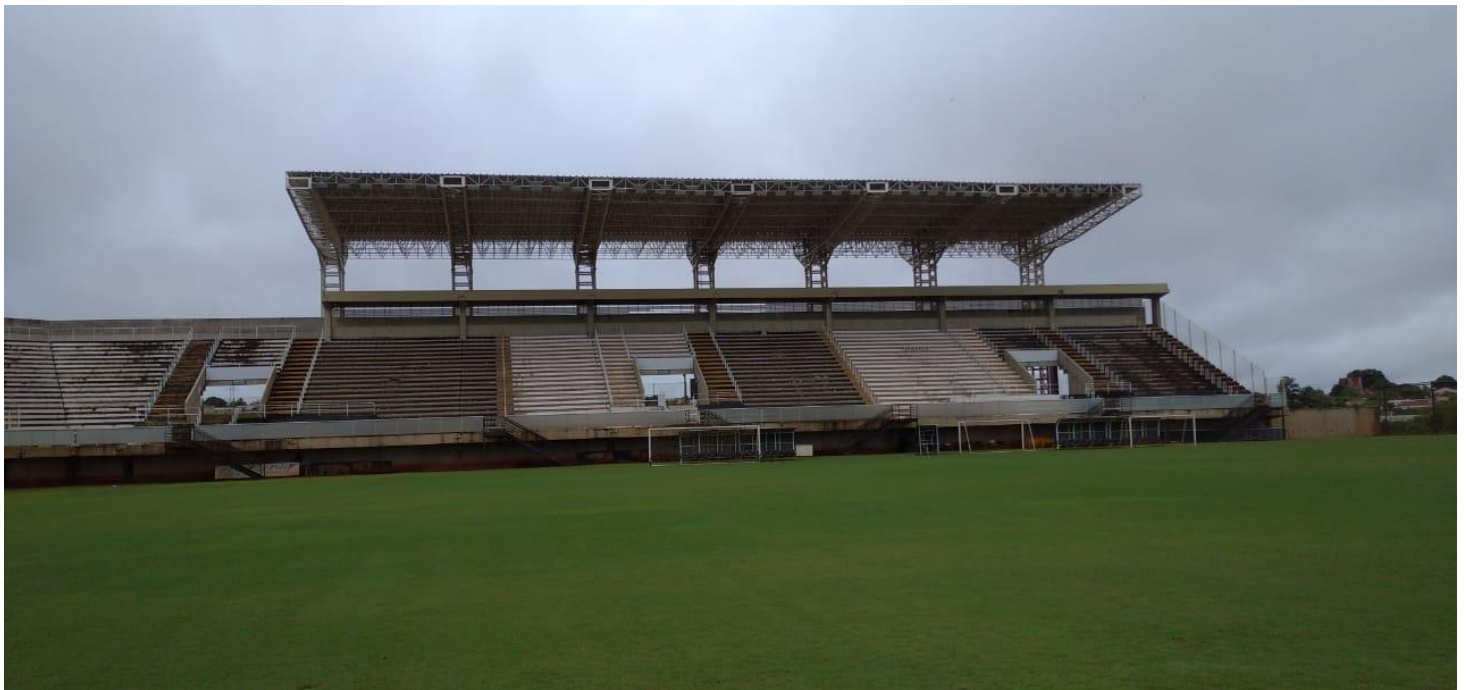
A cobertura parcial da arquibancada oeste, Setor 1, está concluída sendo pilares e treliças em estrutura metálica cobertas com telhas de aço galvanizado, a qual atende todos os itens de segurança da mesma.

**Foto 3 - Vista da arquibancada lado oeste (Setor 1) , parcialmente coberta .**

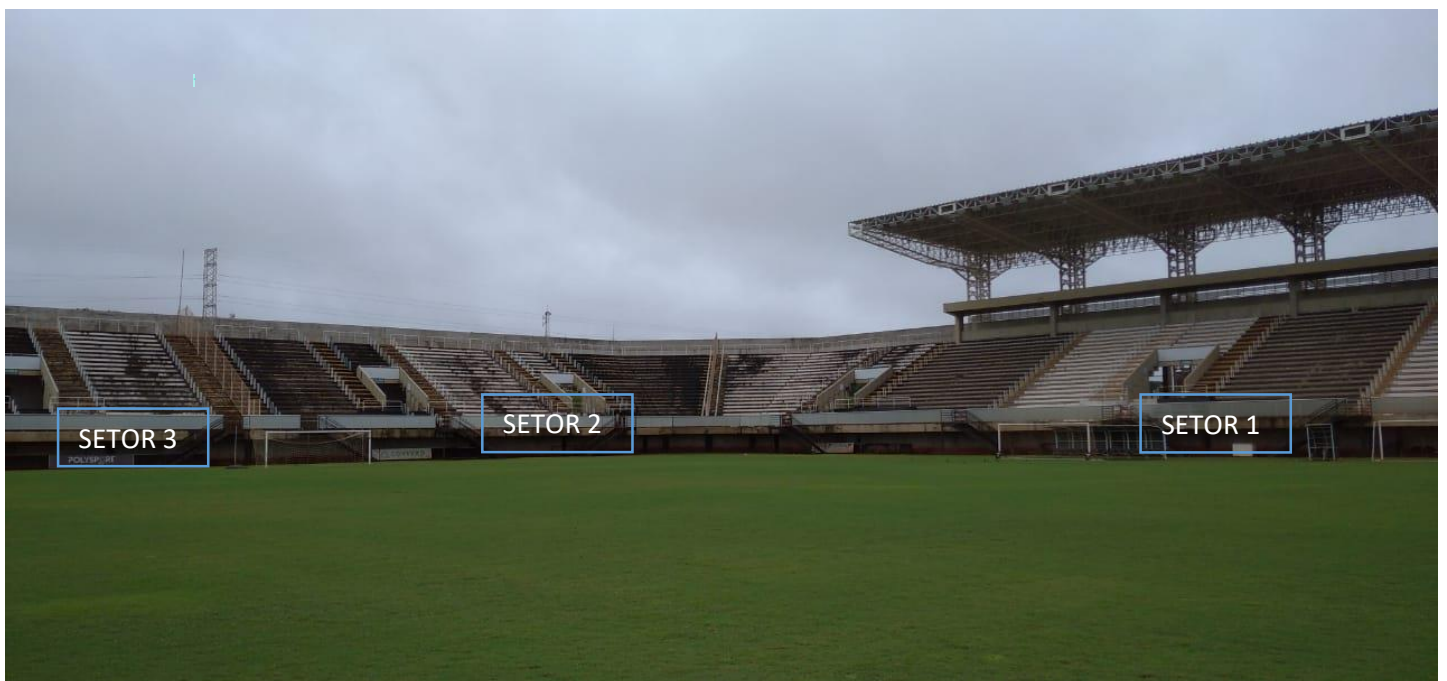
**Foto 4 - Vista da arquibancada lado sul e oeste com as respectivas divisões dos setores 1,2 e 3.**

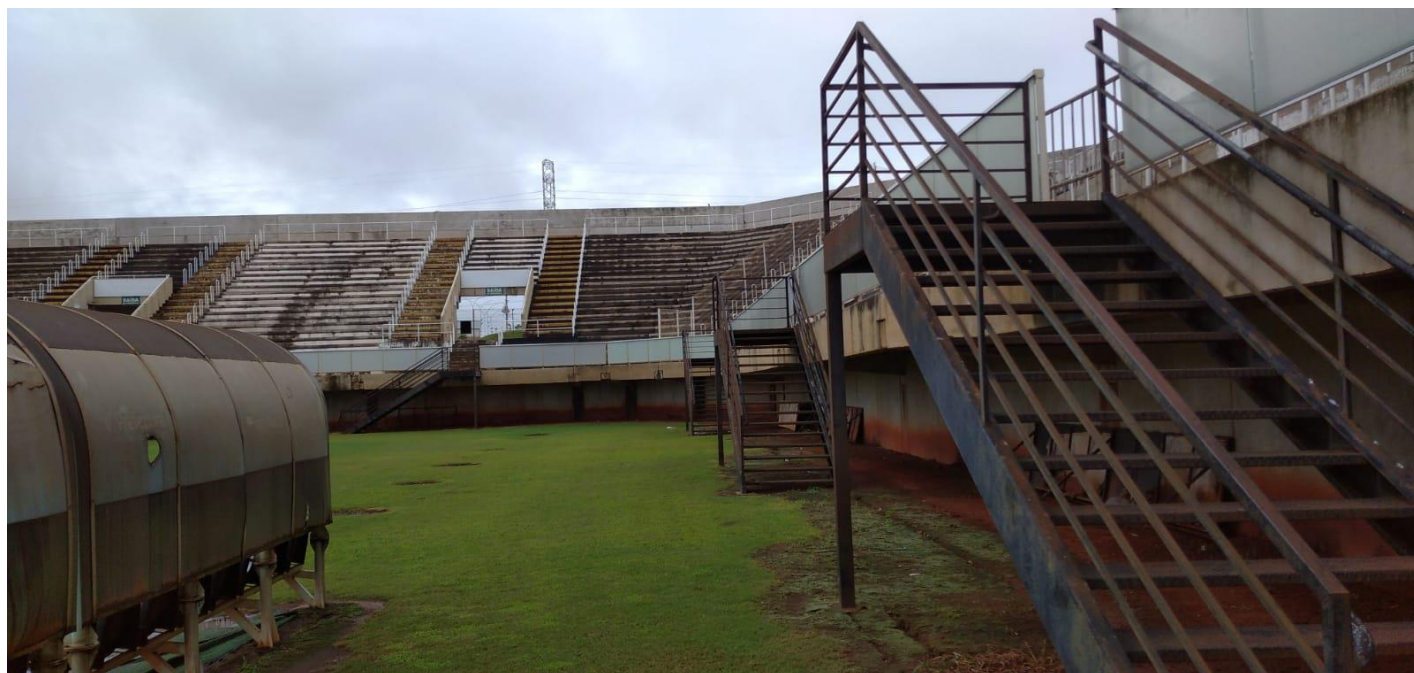
b – o guarda corpos instalados, estão em perfeitas condições de fixação, distância entre montantes conformes, portanto, estão adequados ao fim que se destinam.

**Foto 5 - Vista da arquibancada lado oeste, guarda corpos, escadas de rota de fuga para dentro do gramado, ao longo de todo o perímetro das arquibancadas. À esquerda cobertura de proteção dos jogadores reserva.**

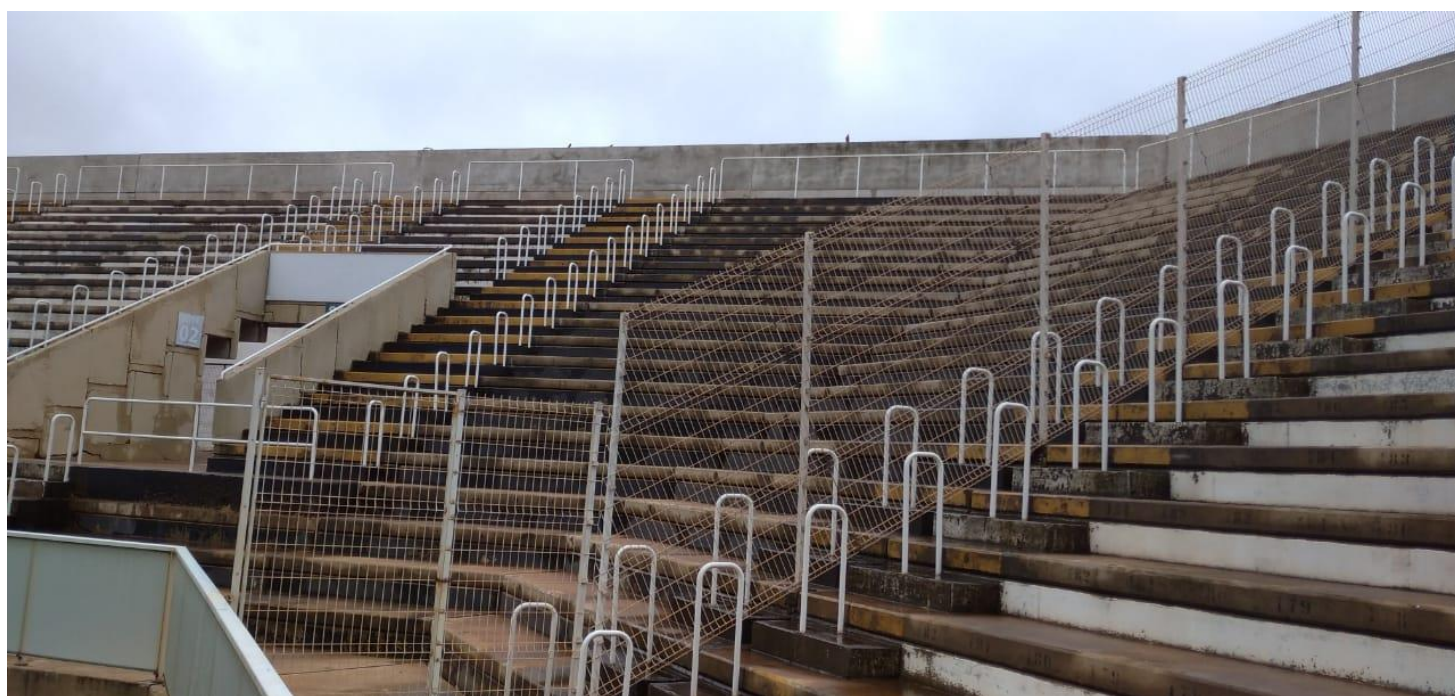
**Foto 6 - Vista da junção da arquibancada lado oeste e sul ("curva" da arquibancada), com corrimãos, degraus de apoio, guarda corpos, e gradil de separação de torcidas. Entre o Setor 1 e 2.**

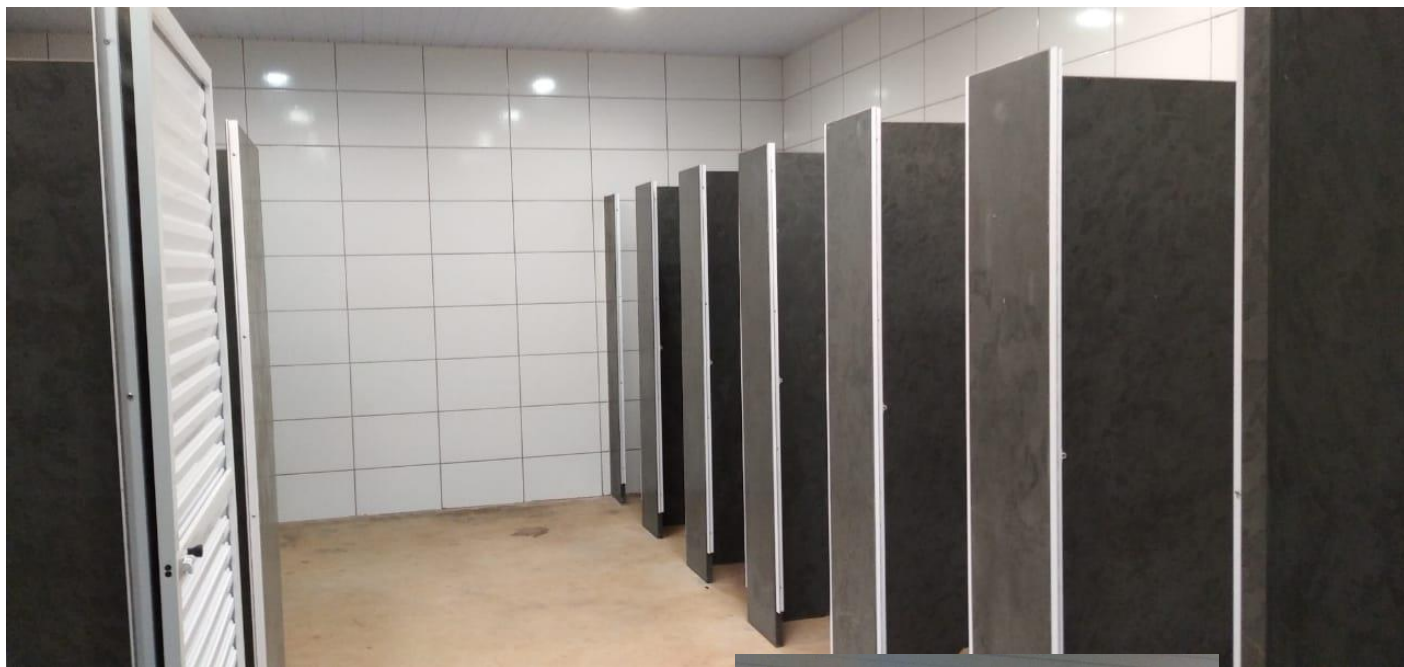
As instalações sanitárias em geral apresentam bom aspecto visual, tanto nas pinturas como revestimento impermeáveis de piso e paredes. Todas as peças estão em funcionamento e desempenham suas funções como um todo.

**Foto 7 – Imagem do interior de um dos banheiros (feminino).  
O estádio conta com 03 baterias de banheiros para ambos os sexos. Uma em cada setor.**

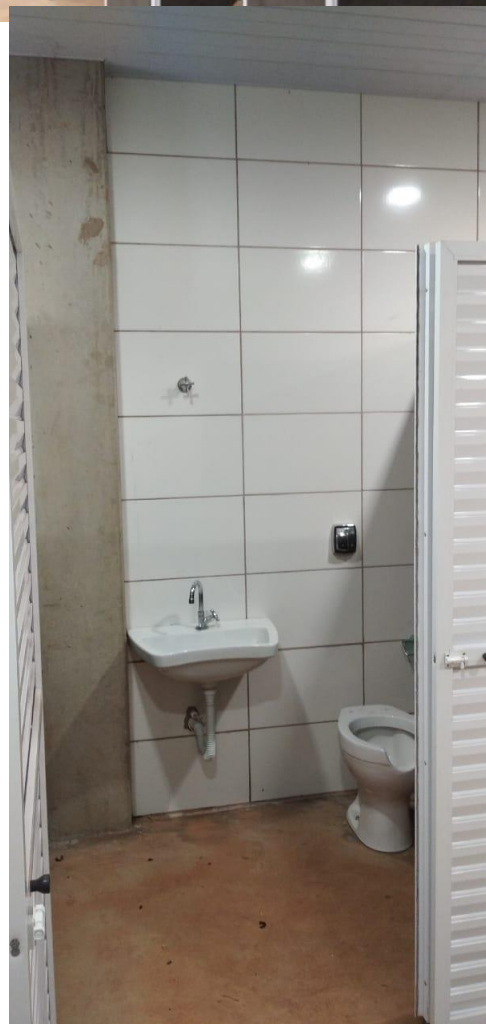
**Foto 8 – Todos os banheiros tem instalações de acessibilidade.**

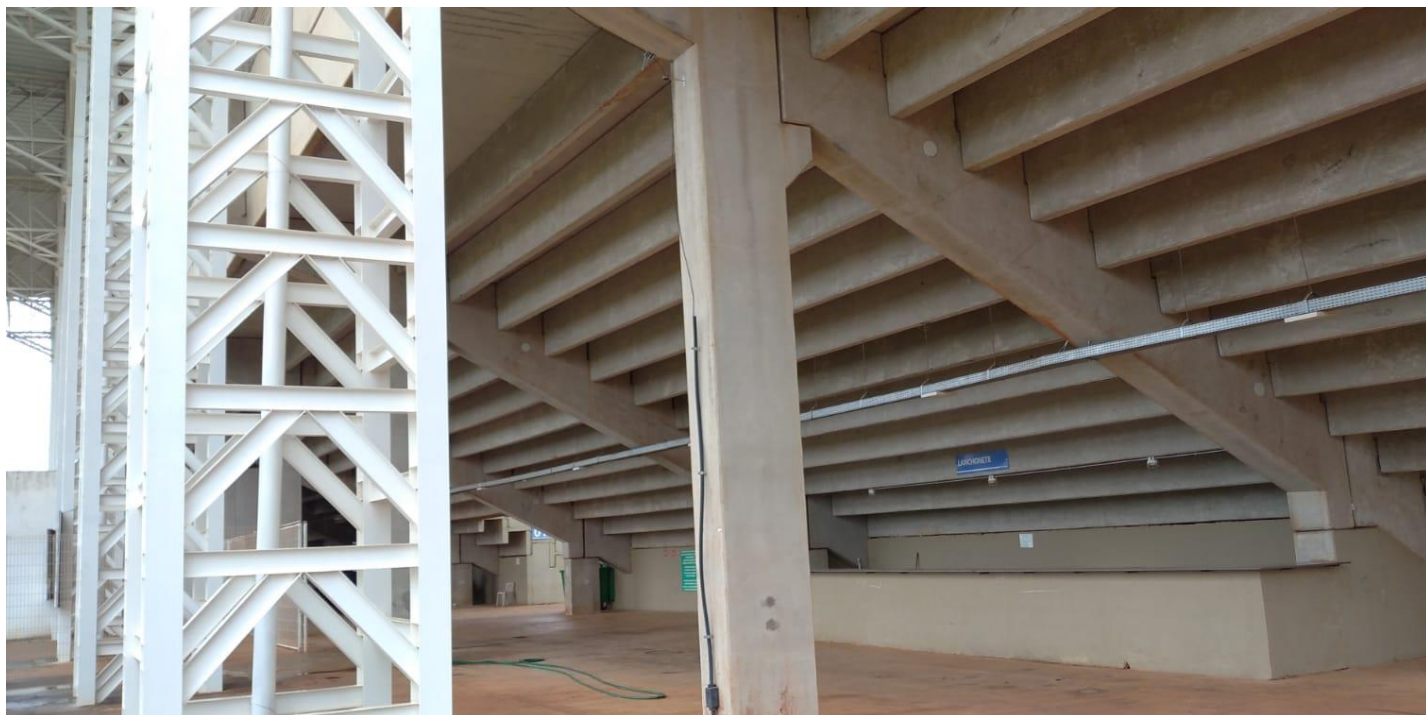
Foram inspecionados inicialmente, todos os pilares, vigas e lajes das arquibancadas, todos em concreto armado pré-moldado aparente. A maioria das instalações do estádio (banheiros, bilheterias, etc.) estão sob as arquibancadas, exceto os vestiários. As lajes das arquibancadas de uma maneira geral, são em concreto pré-moldado aparente sem nenhum tipo de revestimento. Não existe corrosão ou qualquer outro tipo de alteração, desde a concretagem.

Não existem flechas, trincas ou deformidades geométricas na estrutura. Pontos de infiltração não foram verificados, exceto nas juntas de dilatação, onde existe um elemento vedante. Nestas juntas, há a passagem de água, mas nestes pontos não existe nenhum tipo de utilização sob a arquibancada, sendo a mesma infiltrada no solo.

**Foto 9 - Detalhe das vigas e pilares da estrutura pré-moldada de concreto aparente, além da estrutura da arquibancada vista pelo lado inferior. Eletrocalha com iluminação de emergência. Pilares metálicos da estrutura de cobertura do setor 1.**

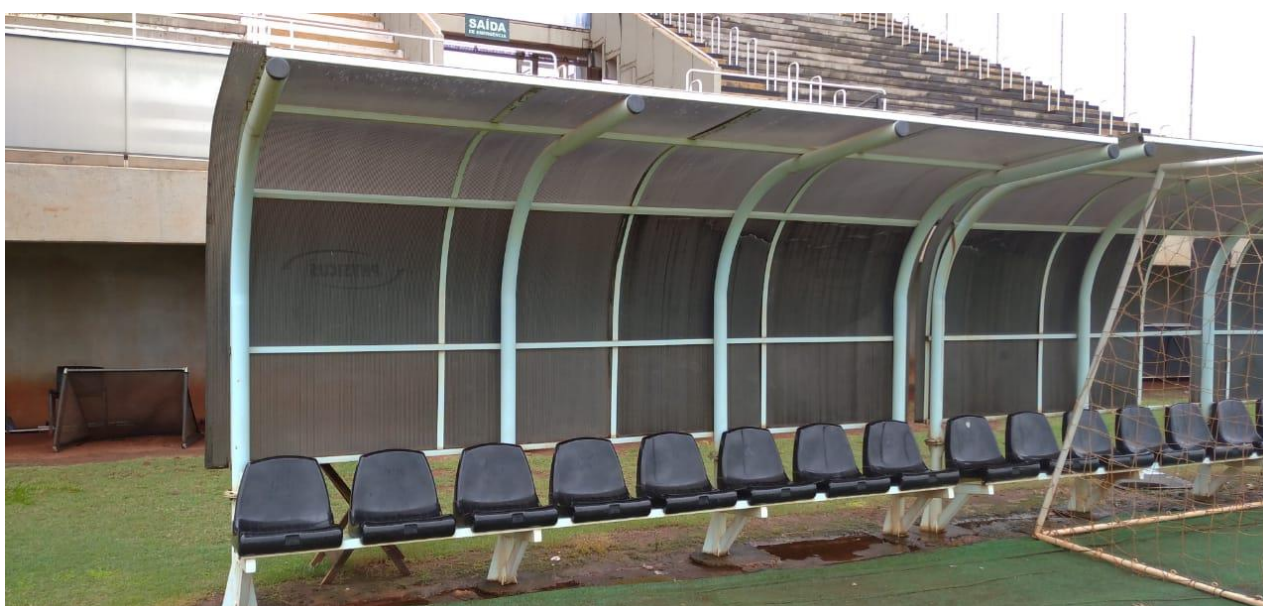
**Foto 10 - Coberturas de proteção para os atletas e equipe técnica.**

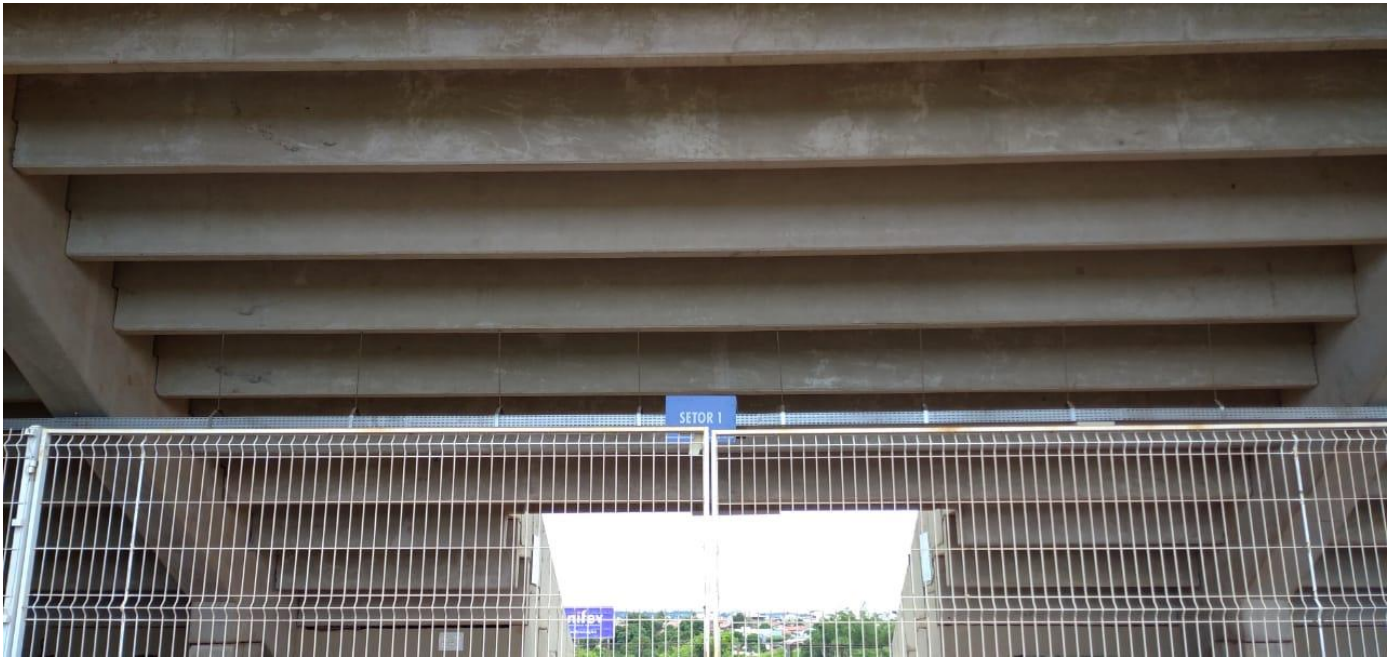
**Foto 11 - Detalhe das vigas e arquibancada da estrutura pré-moldada de concreto aparente, e a entrada principal do setor 1 do estádio, localizada na arquibancada oeste.**

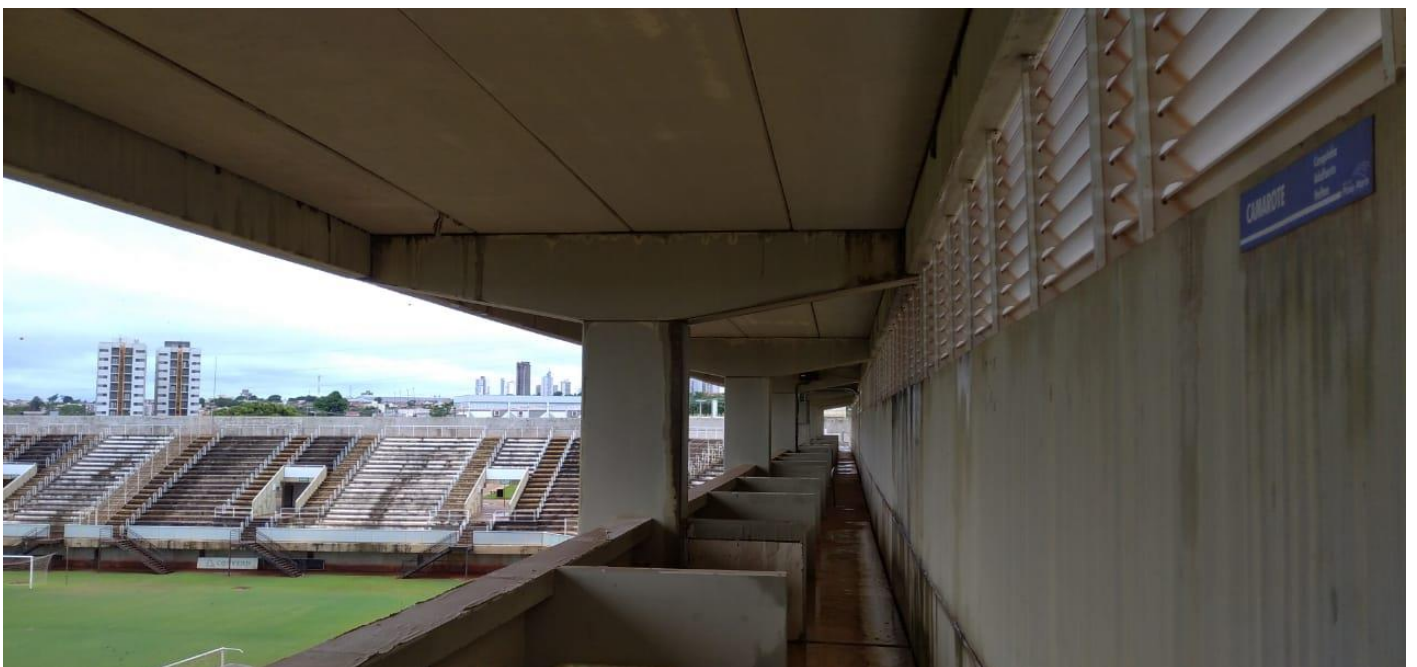
**Foto 12 – Cabines de Imprensa e Camarotes.**

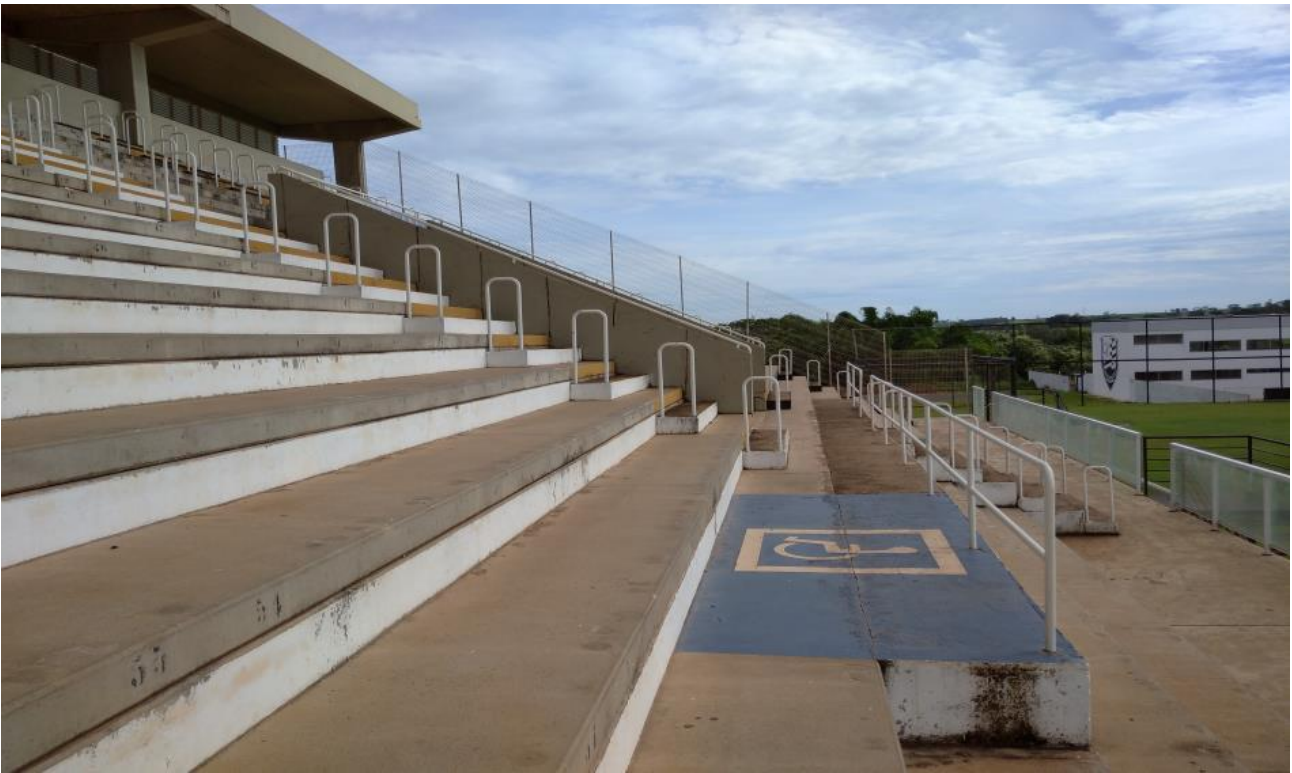
- **Acessibilidade;**  
A área destinada a pessoas com necessidades especiais tem todas as normas atendidas, com acessos por rampas e guarda corpos destinados a estes usuários.
- **Conforto.**  
Estádio com construção recente, que atende todos os requisitos de espaço para atendimento ao público e dimensões conforme normas técnicas em vigor. Conta com amplo espaço de circulação sob as arquibancadas  
As arquibancadas ainda não contam com assentos individualizados. Cada setor conta com uma bateria de sanitários para ambos os sexos.  
A área coberta das arquibancadas ainda é parcial, contemplando apenas parte do Setor 1 (arquibancada oeste).

**Foto 13 - Detalhe de espaços destinados à acessibilidade.**

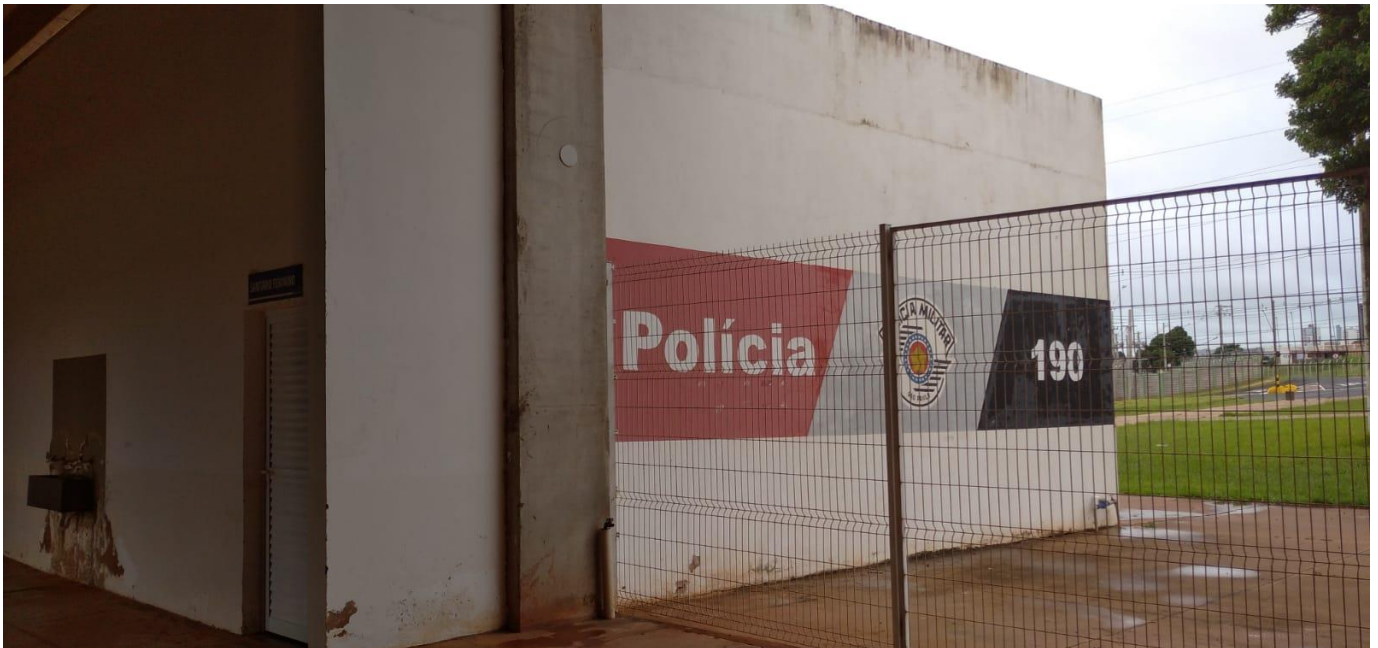
**Foto 14 – Posto da Polícia Militar, no local.**
