OFOS ENGENHARIA
Rua Nelson, 453
CEP: 02080-000 – Vila Isolina Mazzei – São Paulo – SP
Tel.: 11 2972-8948 e-mail: ofos@ofos.com.br

LAUDO DE VISTORIA DE ENGENHARIA

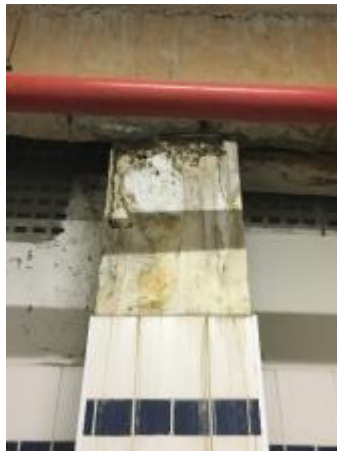
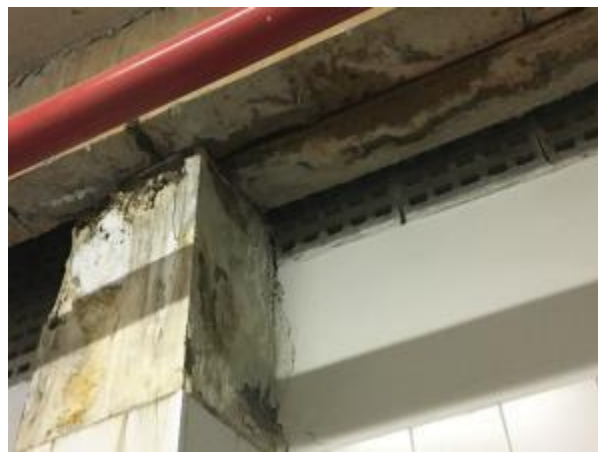
Figuras 6 e 7 – Pilar com sinais de desgaste e infiltração.

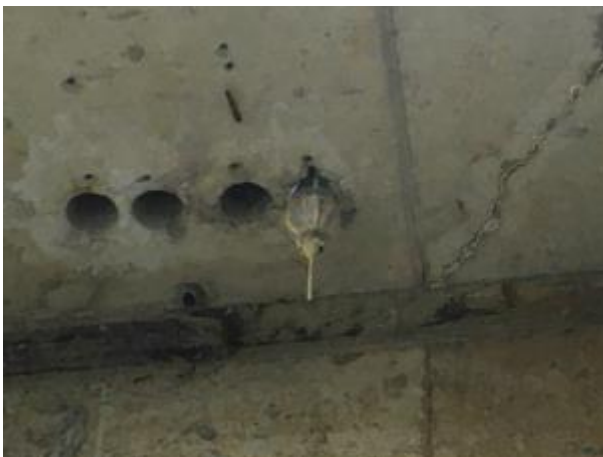
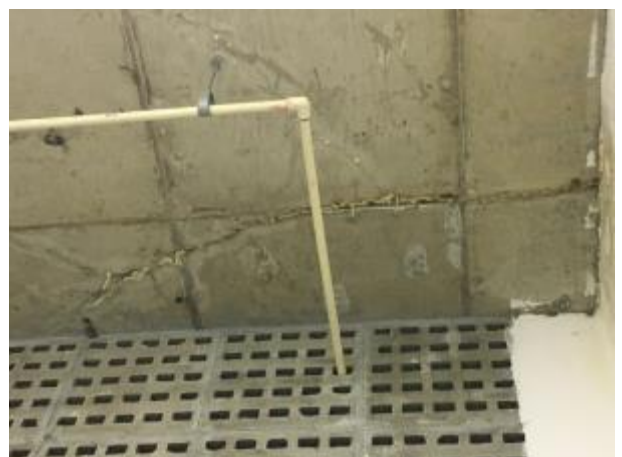
Figuras 10 e 11 – lajes com sinais de infiltrações.

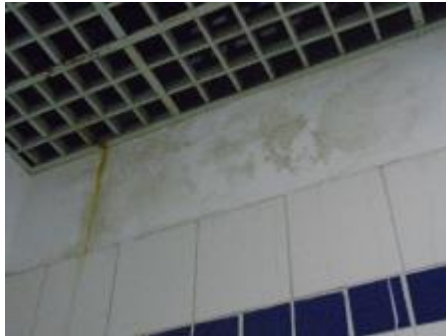
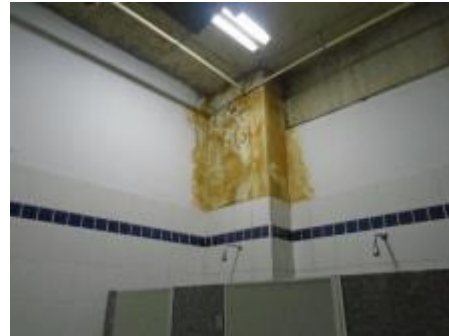
Figura 11 e 12 – Alvenaria e pilar com sinais de infiltrações.

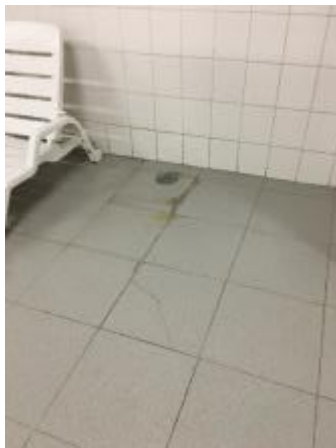
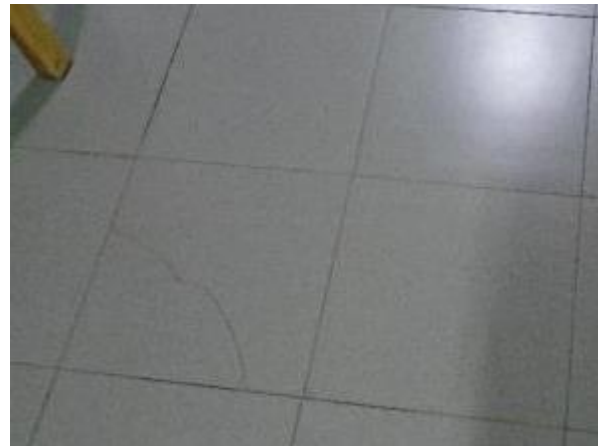
Figura 13 e 14 – Piso cerâmico dos vestiários apresentam trincas e sinais de infiltrações.

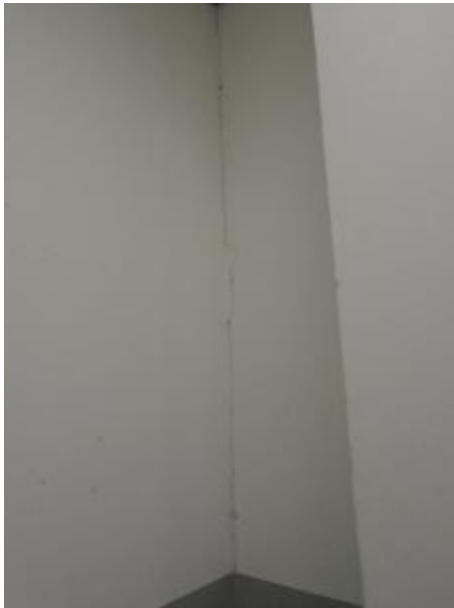
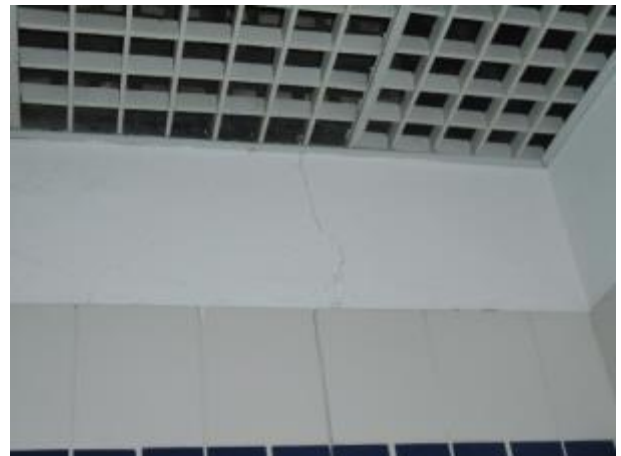
Figuras 15 e 16 – Paredes com fissuras, sala de imprensa e vestiário respectivamente.

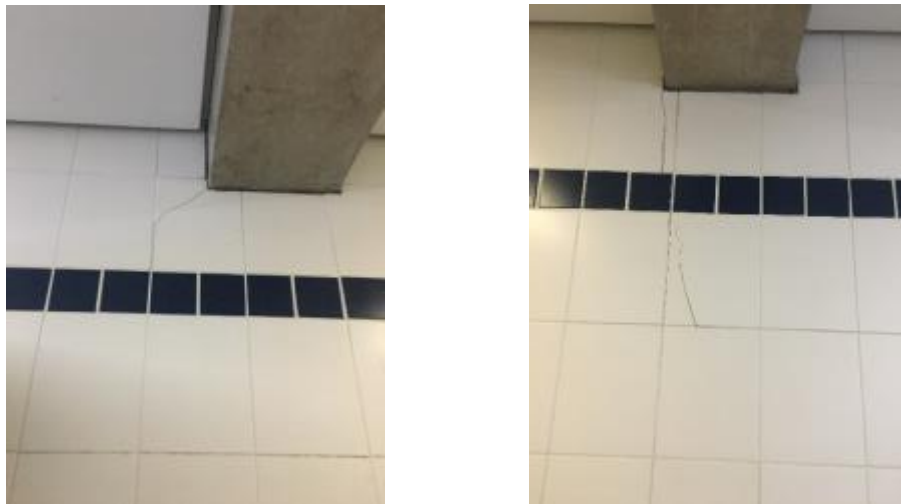
Figura 20: Trincas no revestimento cerâmico do sanitário

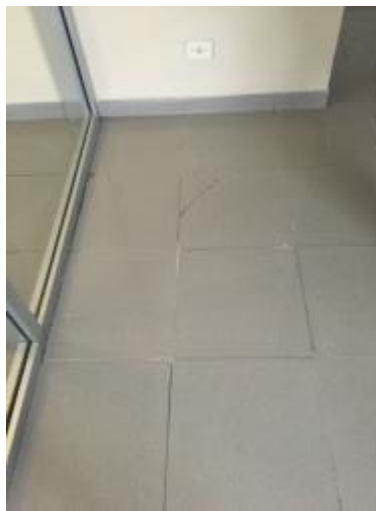
Figura 26 – Piso trincado e com infiltração

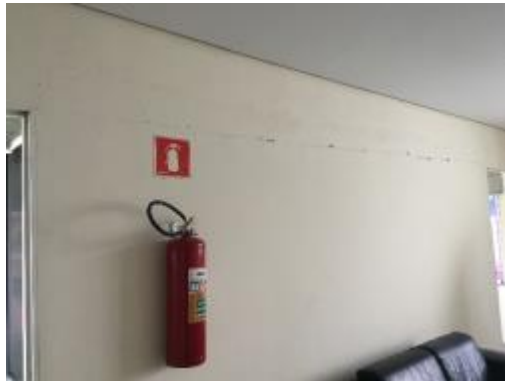
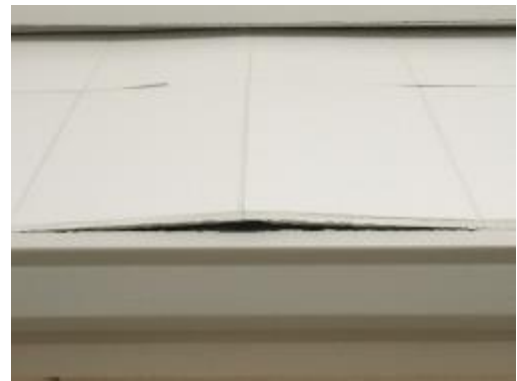
Figura 27 - alvenaria com trinca horizontal e descolamento de revestimento cerâmico.

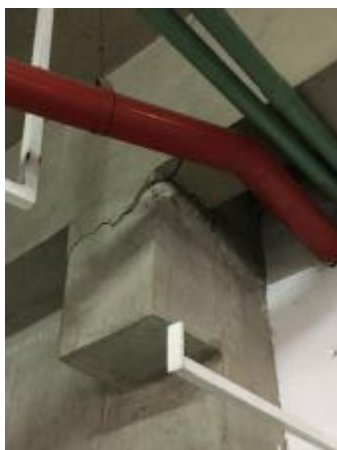
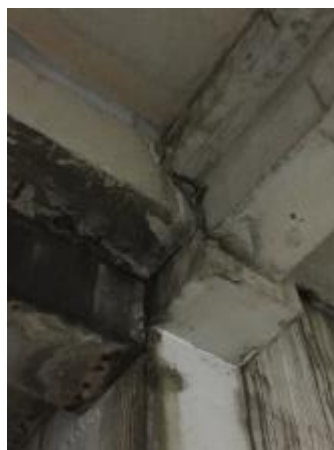
Figura 33 – Fissuras encontradas em vigas do estacionamento

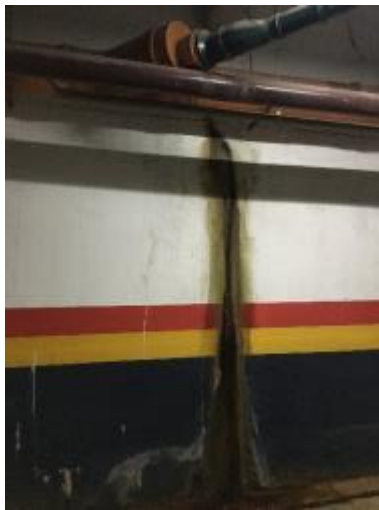
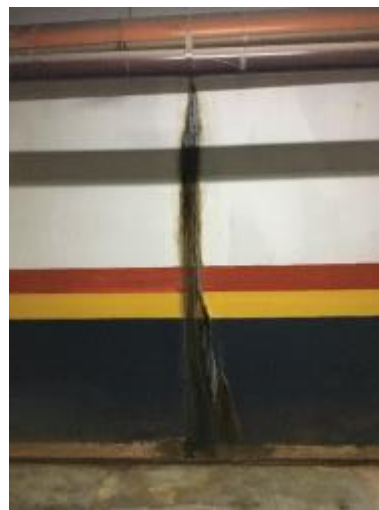
Figura 34 – Trincas ou fissuras formadas por infiltração.

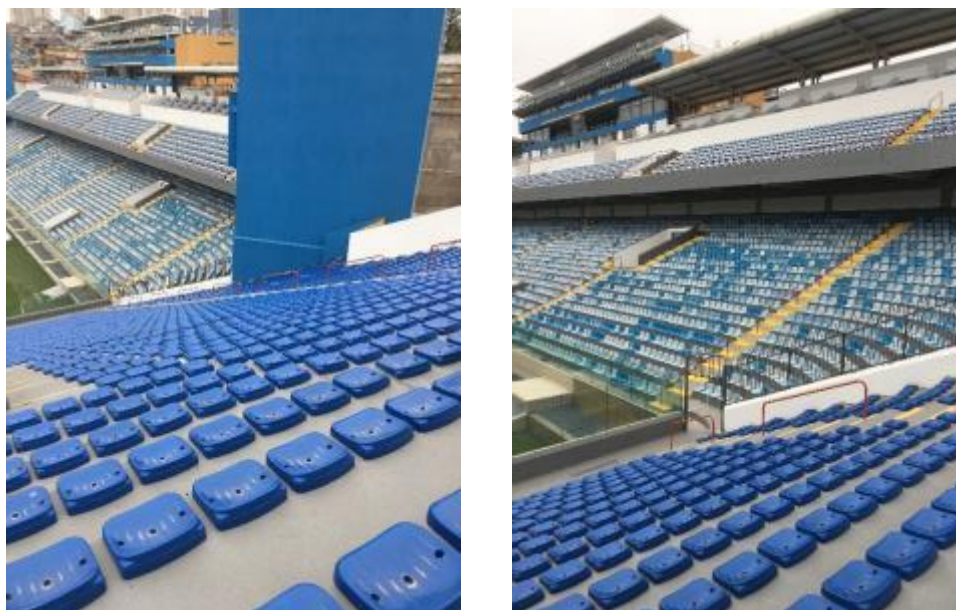
Figura 35 – Arquibancadas

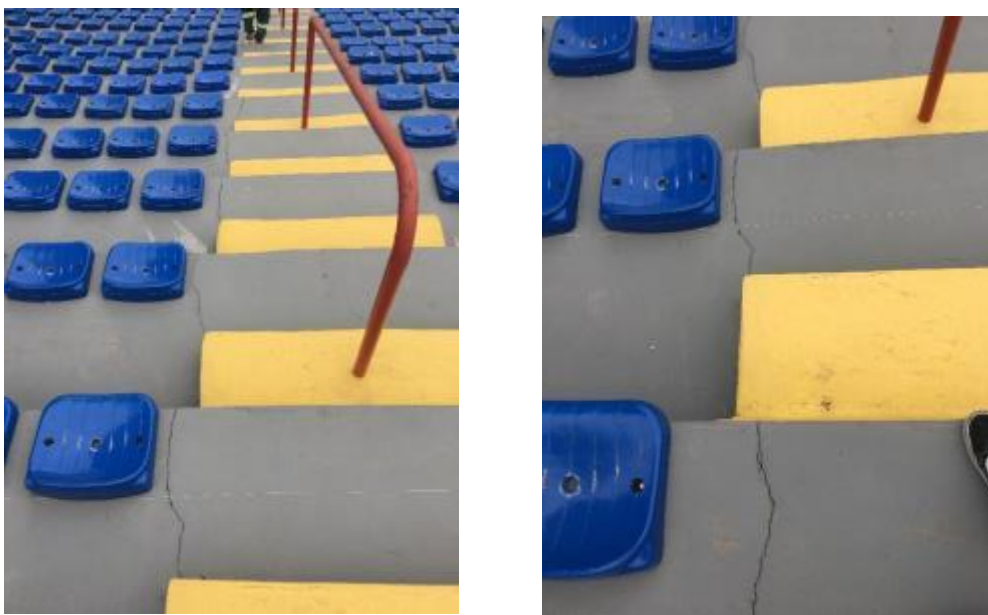
Figura 36 – Trinca na arquibancada.

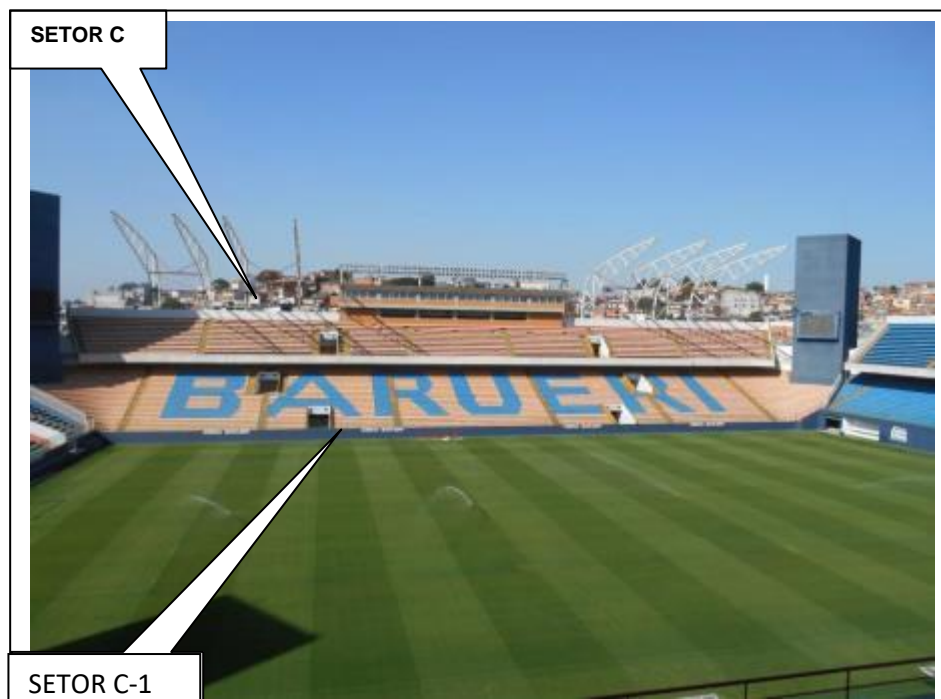
Figura 38 – Visão geral do setor C

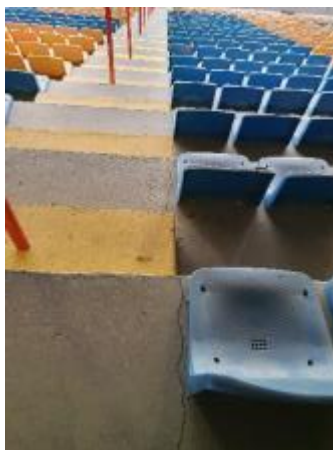
Figura 39 – Trinca na arquibancada.

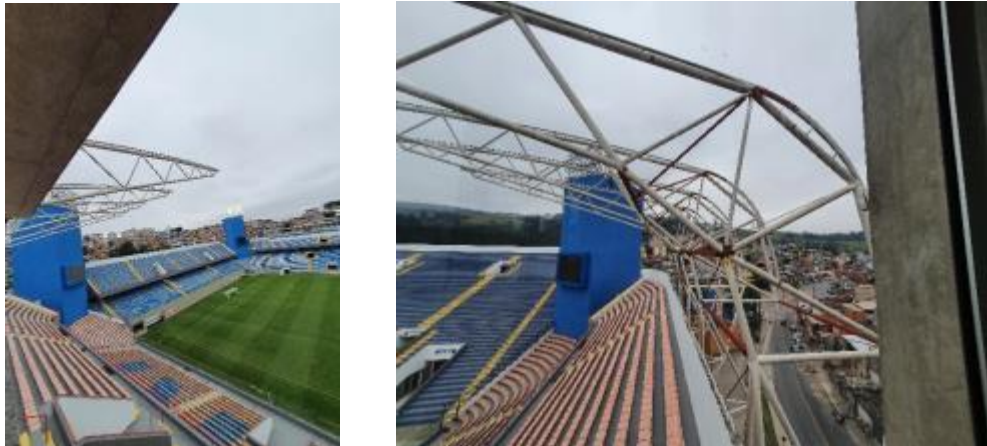
Figura 41 – Arquibancadas e guarda-corpo

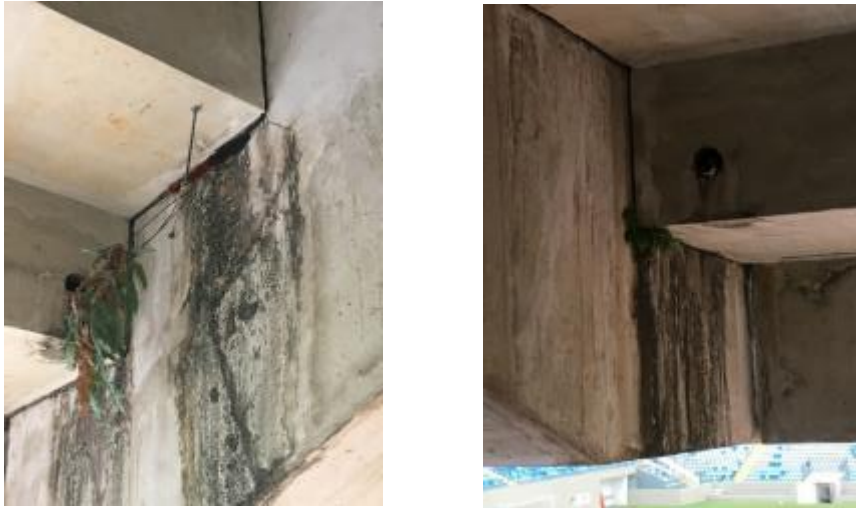
Figura 42 – Viga com sinal de infiltração.

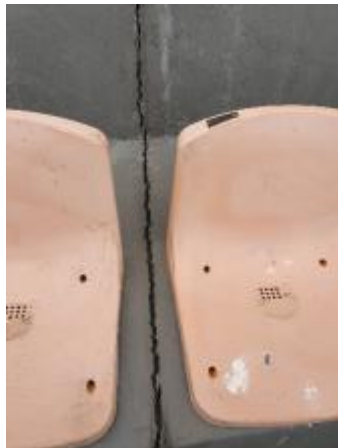
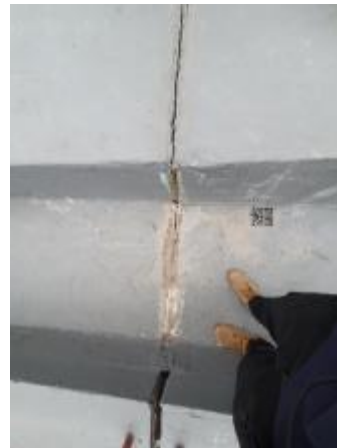
Figura 43 – Trincas na arquibancada

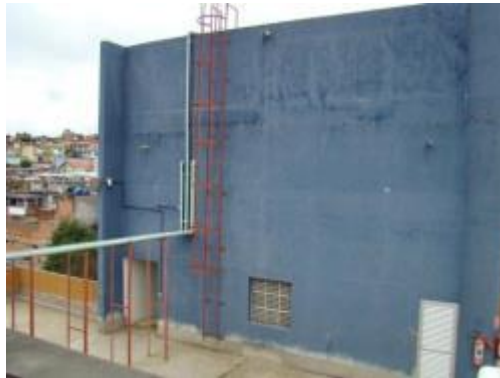
Figura 58 – RESERVATÓRIO CENTRAL

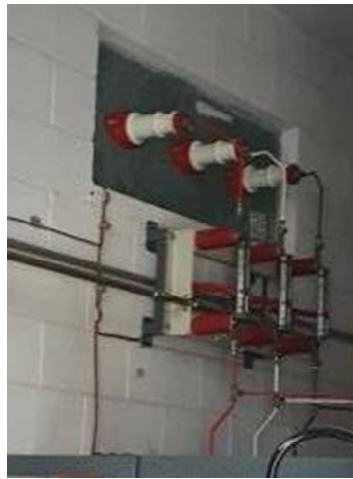
Figura 4: Cabine Principal: Dispositivos de seccionamento e comando em bom estado de conservação.

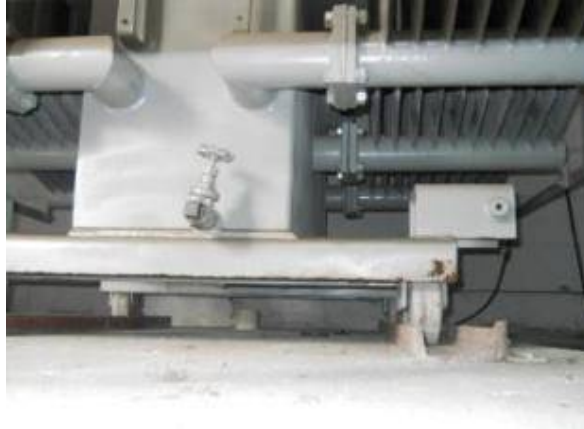
Figura 11: Cabine Principal: Estrutura do trafo em bom estado de conservação.

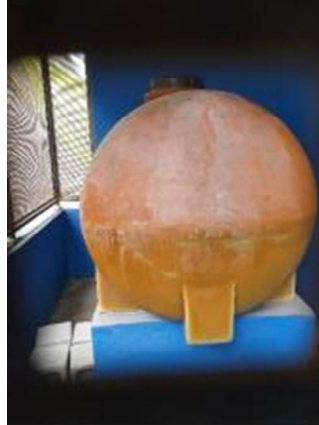
Figura 21: Grupo Moto-Gerador: Tanque de combustível bem instalado.

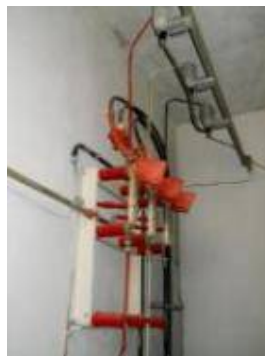
Figura 35: Cabine secundária: Dispositivos de seccionamento e comando em bom estado de conservação.

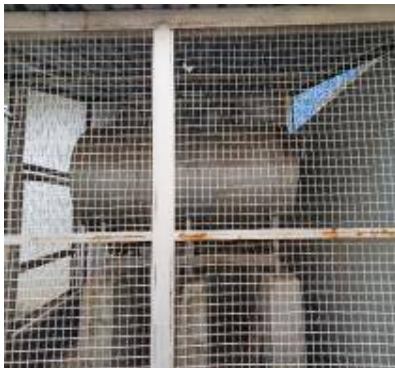
Figura 60: Cabine secundária - Grupo Moto-Gerador: Tanque de combustível em local arejado não apresenta muro de contenção de combustível.
