## LAUDO DE AVALIAÇÃO ESTRUTURAL

**Cliente:** Estádio Municipal Pedro Benedetti  
**Endereço:** Av. Papa João XXIII, 528 - Vila Noemia, Mauá - SP, 09370-800  
**Projeto:** 6073  
**Data:** terça-feira, 11 de maio de 2021

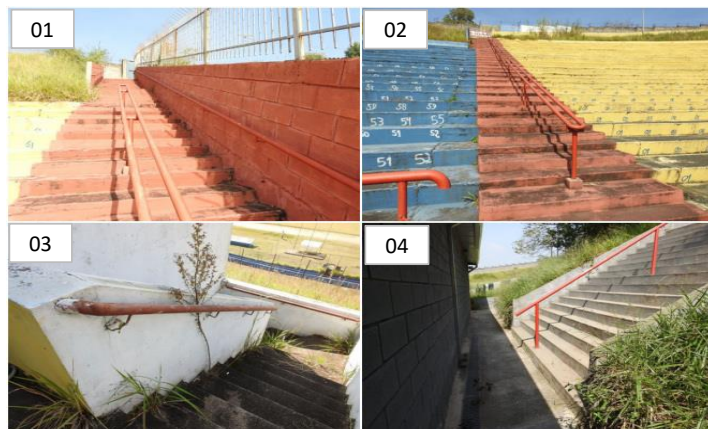
Foto: 1

Corrimão duplo (foto 02), diâmetro do corrimão (foto 01), afastamento entre a parede e o corrimão (foto 03) e o transpasse horizontal com 30 cm (foto 04) em desacordo com a norma ABNT NBR 9050 - Acessibilidade a edificações, mobiliário, espaços e equipamentos urbanos.

O corrimão deverá ser adequado conforme a norma ABNT NBR 9050 - Acessibilidade a edificações, mobiliário, espaços e equipamentos urbanos, as barras de apoio devem ter uma seção circular com diâmetro entre 30 mm e 45 mm, transpasse horizontal com 30 cm no fim do corrimão e altura do corrimão de 72 cm e 90 cm.

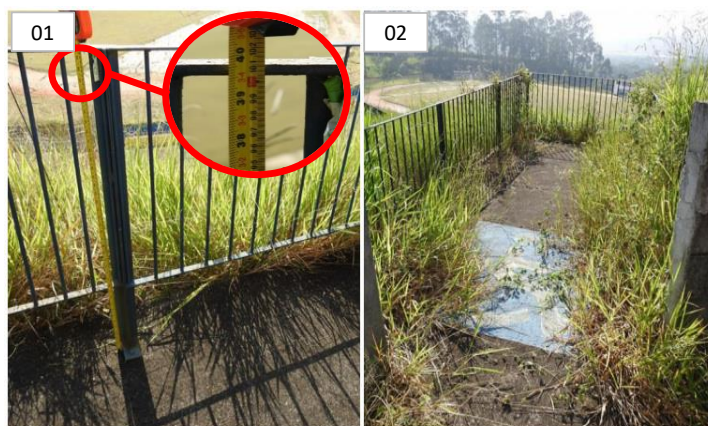
Foto: 2

A altura do guarda corpo não está em acordo com a norma NBR 9050 - Acessibilidade a edificações, mobiliário, espaços e equipamentos urbanos (foto 01). A área PCD está sendo obstruída por uma vegetação, entrando em desacordo com a NBR 9050 - Acessibilidade a edificações, mobiliário, espaços e equipamentos urbanos (foto 02).

A altura do guarda corpo deverá ser corrigida conforme a NBR 9050/2020 - Acessibilidade a edificações, mobiliário, espaços e equipamentos urbanos, sendo necessário estar em uma altura de 110 cm. Corte e poda da vegetação existente na região da área PCD.

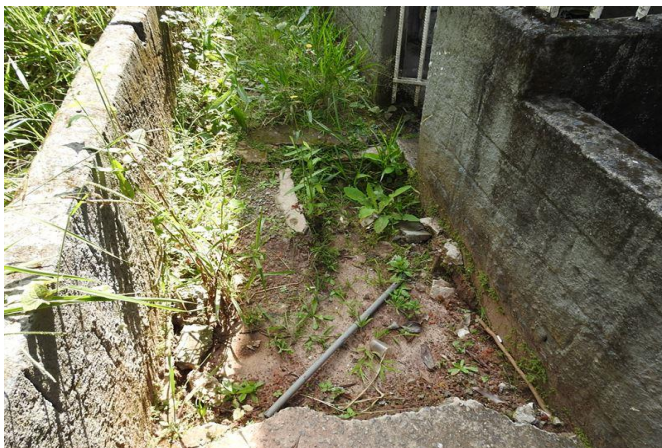
Foto: 3

Obstrução por vegetação e falta de acabamento no piso.

Corte e poda da vegetação existente e manutenção no acabamento do piso.

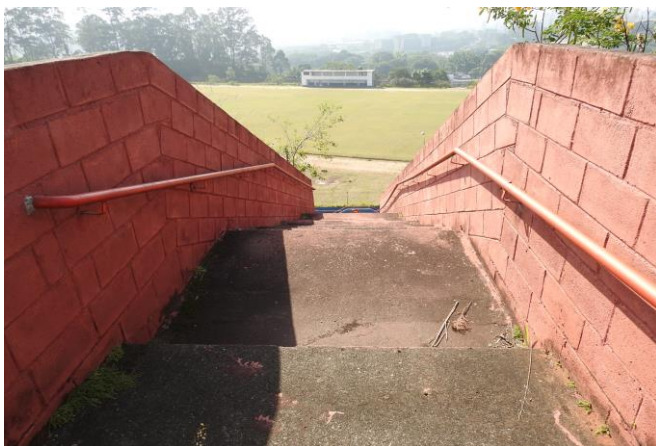
Foto: 4

Ausência de sinalização de alerta no piso em rampas e escadas estando em desacordo com a NBR 9050 - Acessibilidade a edificações, mobiliário, espaços e equipamentos urbanos.

Instalação de piso de alerta em rampas e escadas.

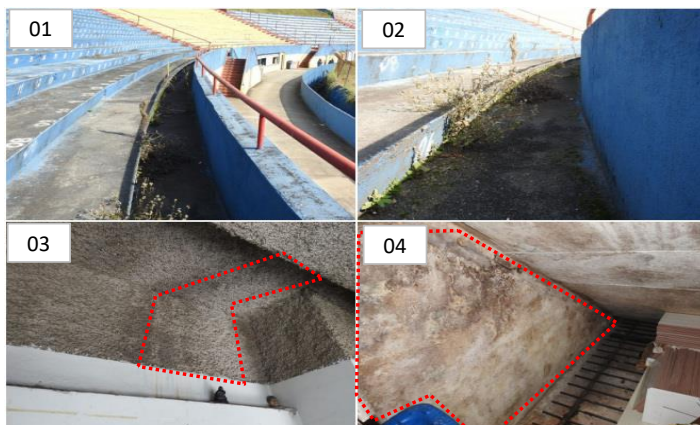
Foto: 9

O acúmulo de sujeira no primeiro degrau da arquibancada (logo após a escadaria de acesso inferior) (foto 01 e 02) evidencia que está ocorrendo acúmulo de água no local e como a região não é impermeabilizada, está gerando infiltração de água para ambientes imediatamente abaixo ocasionando a corrosão de armadura e diminuição da vida útil da estrutura (foto 03 e 04).

Aplicação de sistema impermeabilizante e acentuar queda para buzinetes.

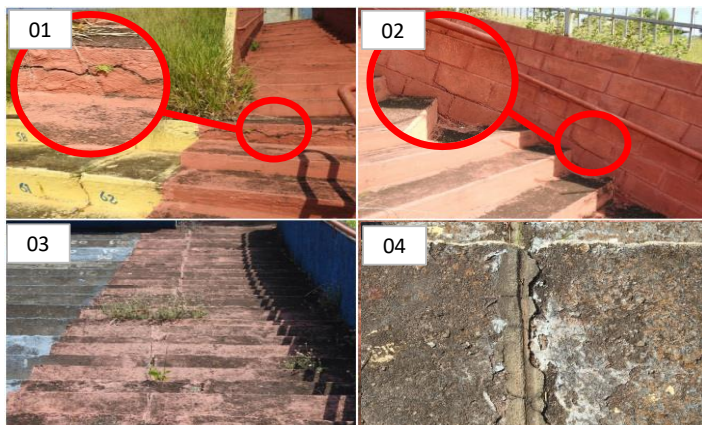
Foto: 15

Não conformidade 01: Trincas em diagonal e no “espelho” do degrau da arquibancada, constatado movimentação estrutural (foto 01 e 02).

Manutenção no sistema de drenagem e remoção da vegetação existente na junta e refazimento com material e técnica adequada.

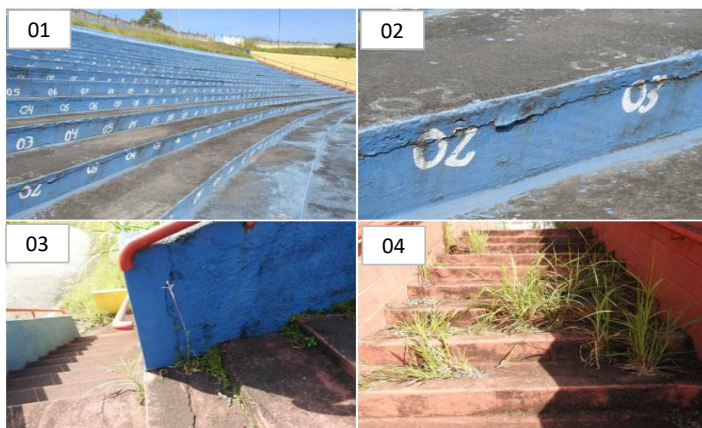
Foto: 16

Trincas existentes ocasionadas pela movimentação da estrutura.

Acompanhamento para averiguar se há evolução na espessura da abertura (trinca dinâmica ou estática), tratamento das trincas e manutenção no sistema de drenagem.

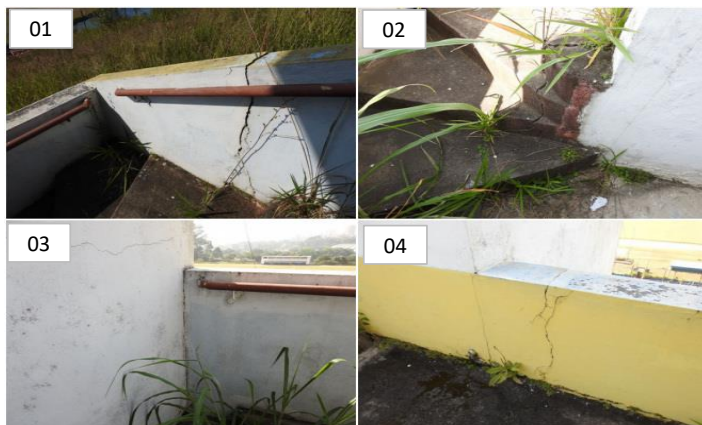
Foto: 17

Trincas existentes ocasionadas pela movimentação da estrutura.

Acompanhamento para averiguar se há evolução na espessura da abertura (trinca dinâmica ou estática) e tratamento das trincas.

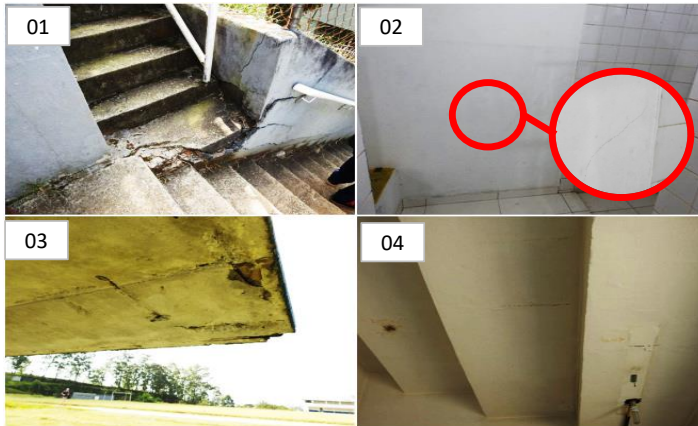
Foto: 19

Não conformidade 01: Trincas constatado movimentação estrutural (foto 01 e 02).

Tratamento da armação oxidada e reconstituição estrutural.

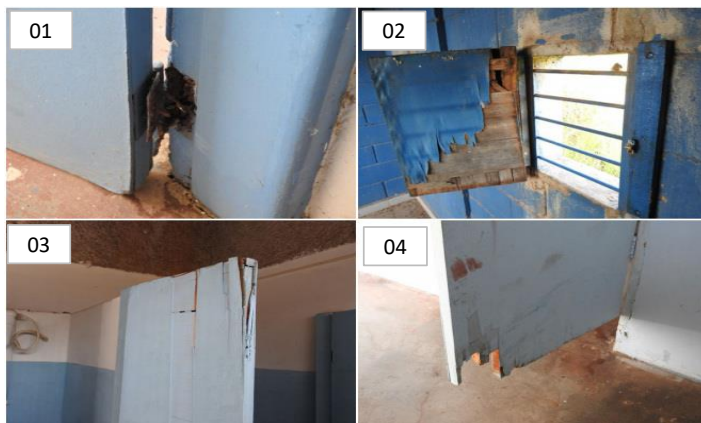
Foto: 23

Descrição da não conformidade:  
Foi constatado avarias em portas e janelas.

Correção:  
Reparo dos danos as esquadrias.

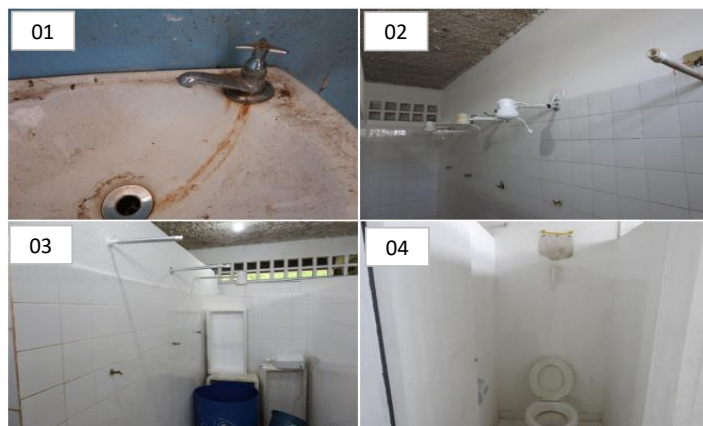
Foto: 26

Foi constatado pendências no sistema hidráulico, tais como a ausência de chuveiro, caixa de descarga dos vasos sanitários e vazamento da torneira prejudicando sua utilização.

Reparo das pendências no sistema hidráulico.

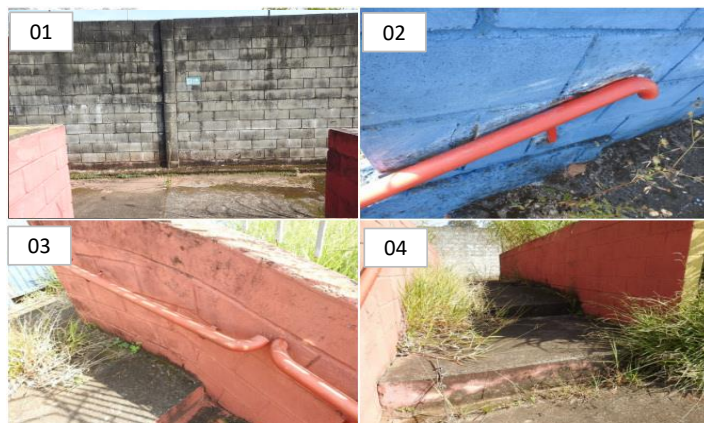
Foto: 27

Foi constatado que as rotas de fuga e saídas de emergências estão em desacordo com norma ABNT NBR 9077 - Saídas de emergência em edifícios, tais como falta de sinalizações nas rotas de fugas e nas saídas de emergências (foto 01), afastamento e descontinuidade do corrimão (foto 02 e 03) e desnível em rota de fuga (foto 04).

Adequamento dos ambientes com sinalizações nas rotas de fuga e nas saídas de emergências, conforme norma ABNT NBR 9077 - Saídas de emergência em edifícios.

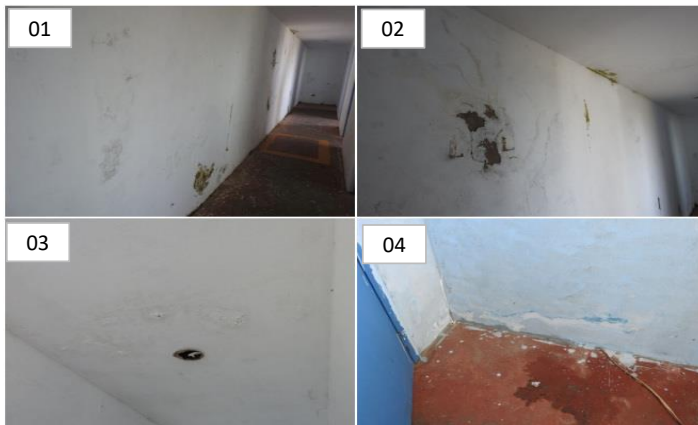
Foto: 29

Foi constatado falha na impermeabilização da cobertura, acarretando em manchas de infiltrações.

Manutenção da cobertura e revestimento da fachada.

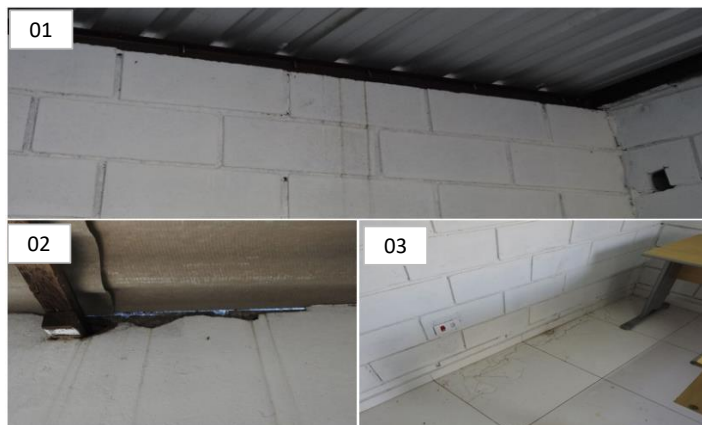
Foto: 34

Falha de vedação do telhado, ocasionando infiltração.
