**LAUDO DE VISTORIA DE**  
**ENGENHARIA, ACESSIBILIDADE E**  
**CONFORTO**

**Nome do estádio:** Estádio Municipal 1º de Maio

**Cidade:** São Bernardo do Campo / SP – CEP : 09725-570

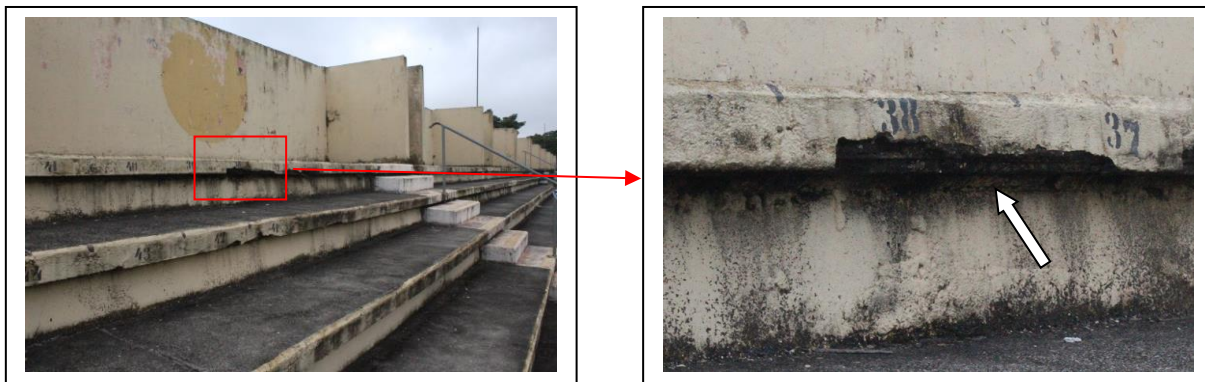
**FOTOS 2A / 2B: DETALHES DA ARQUIBANCADA QUEBRADA COM ARMADURA EXPOSTA – SETOR LESTE**

Alguns pontos da arquibancada se encontram com parte dos assentos quebrados, expondo a armadura.

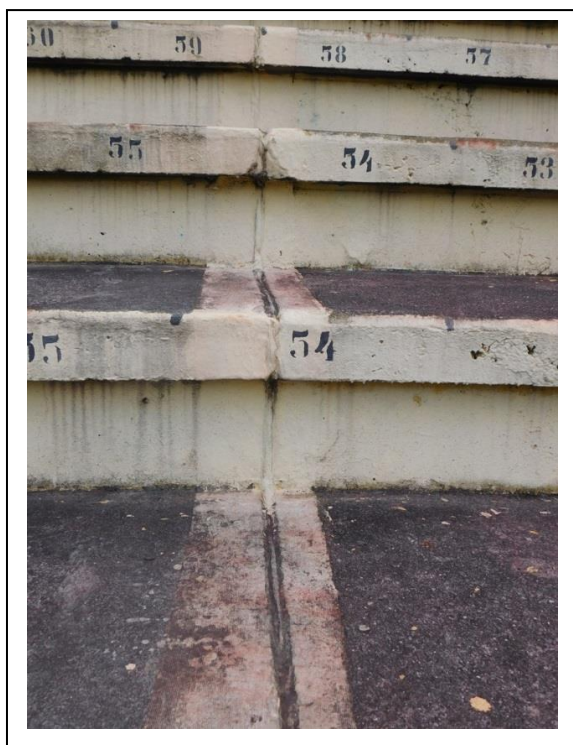
**FOTO 3A: JUNTAS DE DILATAÇÃO**

Em uma das juntas de dilatação do setor é possível notar um pequeno recalque da arquibancada. Não apresenta riscos, mas o local deve ser mantido sob monitoramento. As juntas se encontram vedadas.

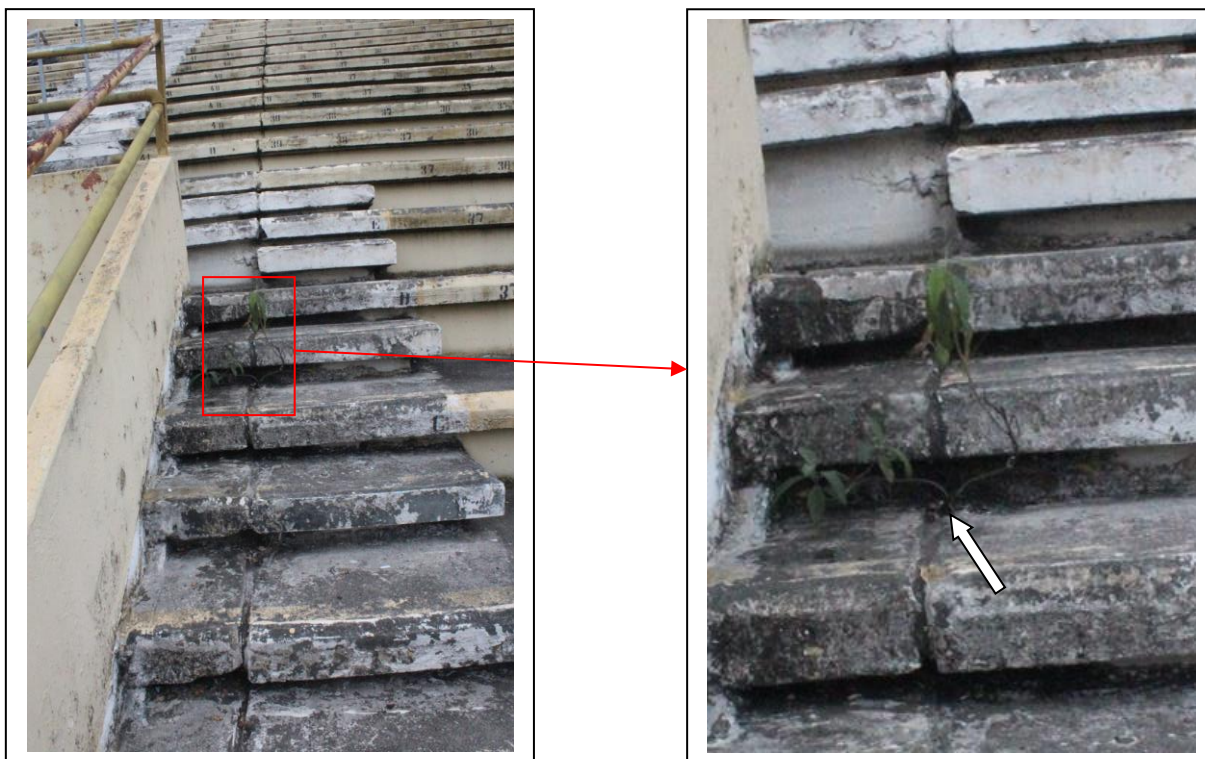
**FOTOS 4A / 4B: VEGETAÇÃO EMERGENTE – SETOR SUL**

A vegetação emergente, que está presente na junta de dilatação situada próxima ao acesso do setor Sul, deve ser removida.

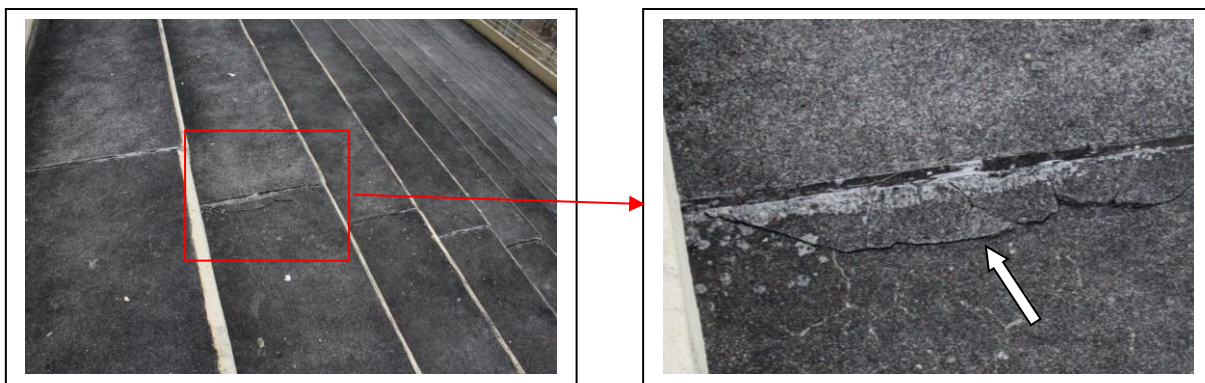
**FOTOS 5A / 5B: REVESTIMENTO QUEBRADO – SETOR SUL**

O revestimento próximo a uma das juntas de dilatação se encontra quebrado.

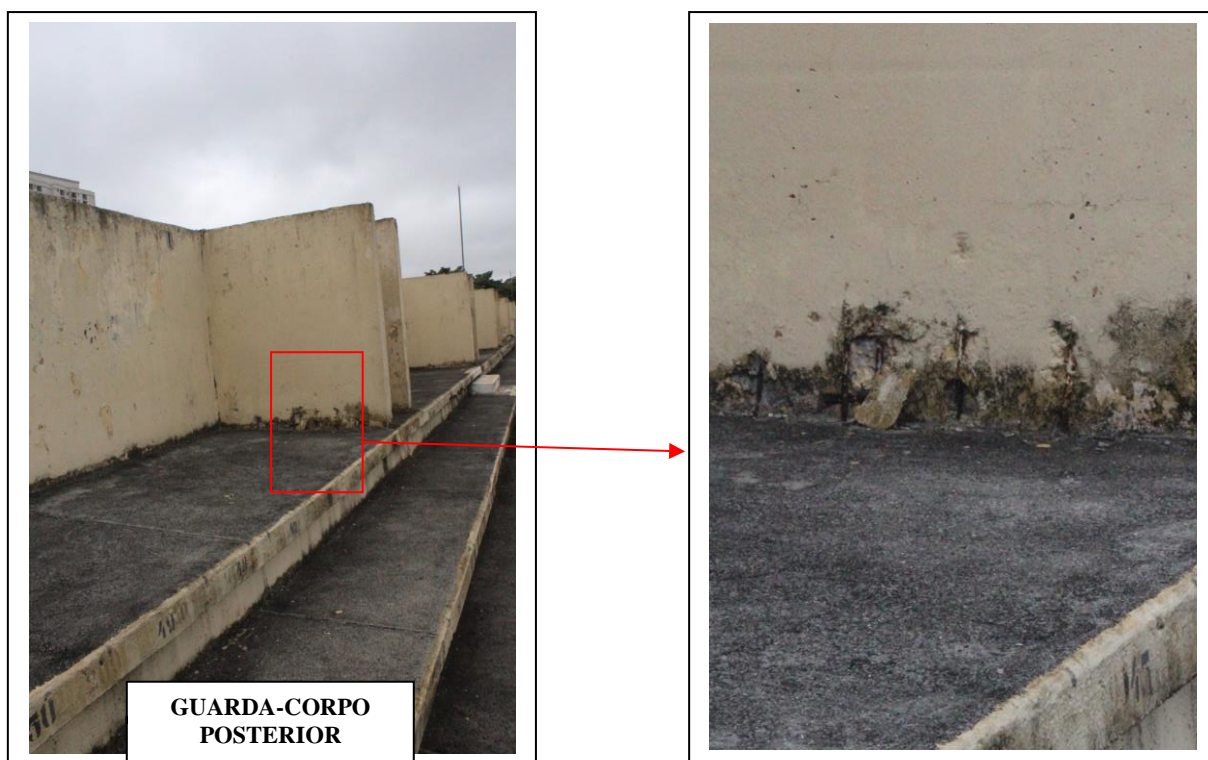
**FOTOS 6A / 6B: GUARDA-CORPO POSTERIOR E DETALHE DA ARMADURA EXPOSTA**

O guarda-corpo posterior é constituído de alvenaria e concreto e apresenta uma região onde houve desgaste do revestimento, expondo parte da armadura.

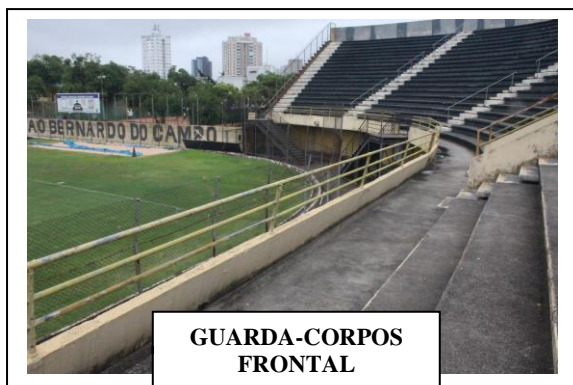
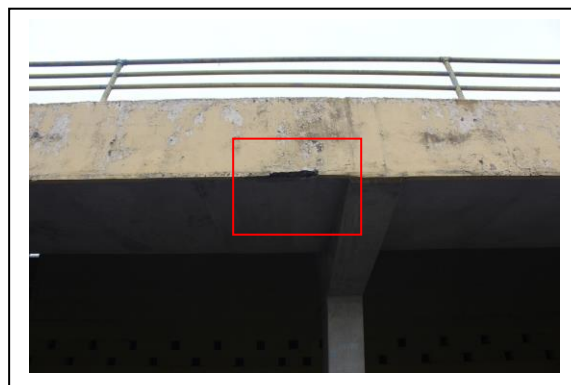
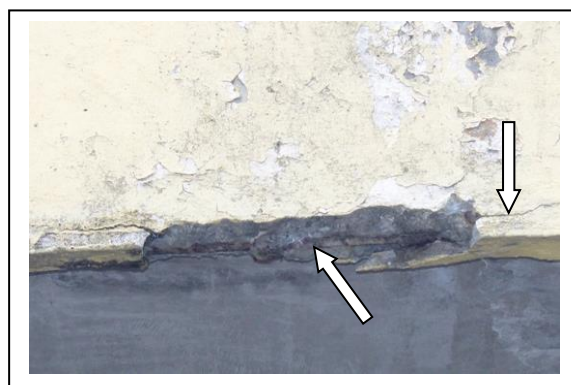
FOTOS 7A / 7B / 7C: GUARDA-CORPO POSTERIOR E DETALHE DA ARMADURA EXPOSTA

O guarda-corpo frontal é constituído de mureta de alvenaria e concreto e possui sua altura completada por grades metálicas. Apresenta trincas e exposição da armadura. A pintura preventiva é recomendada.

<b>Elemento:</b>	Guarda-corpo frontal – Setor 1
<b>Não conformidade:</b>	Trincas e parte da armadura exposta
<b>Grau de risco:</b>	Mínimo
<b>Providências:</b>	Reparar
<b>Prazo:</b>	180 dias
<b>Fotografias:</b>	7B / 7C

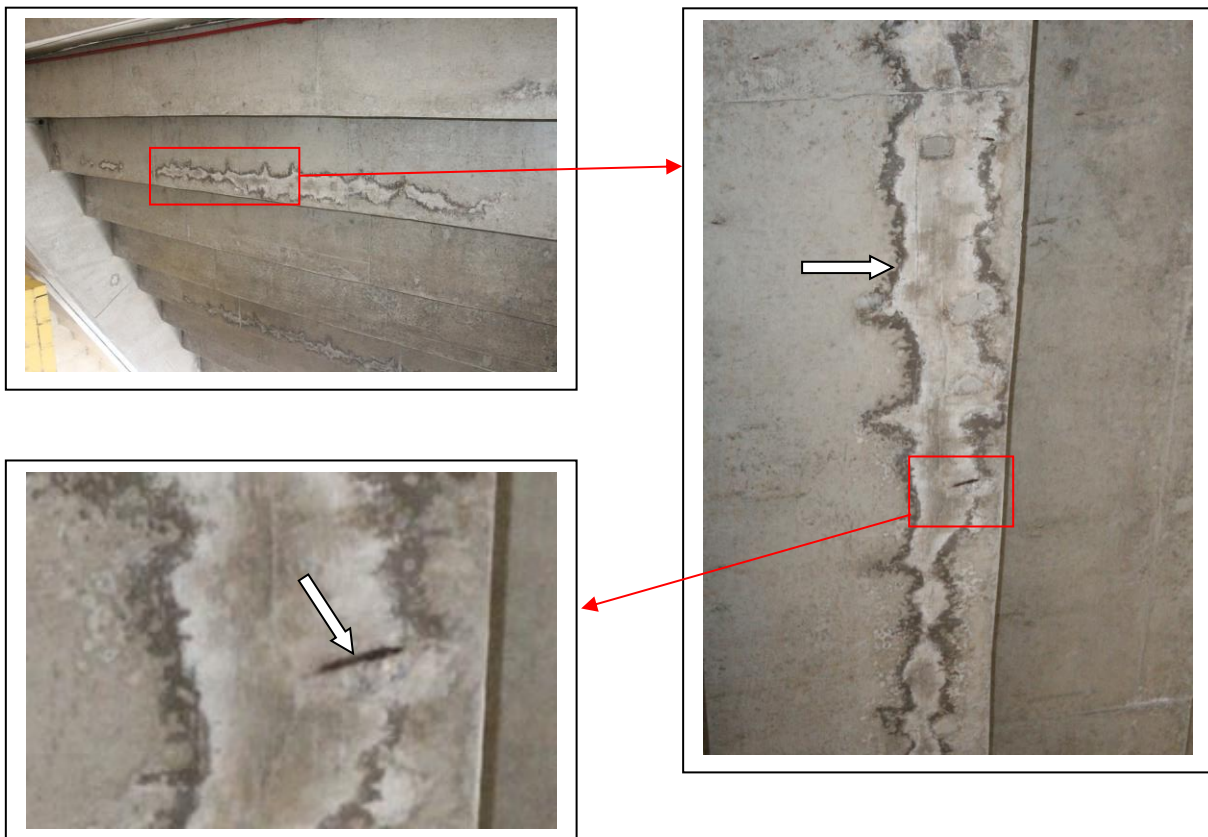
**FOTOS 10A / 10B / 10C : MANCHAS DE UMIDADE E ARMADURA EXPOSTA**

Sob a arquibancada há manchas de umidade e regiões com armadura exposta.

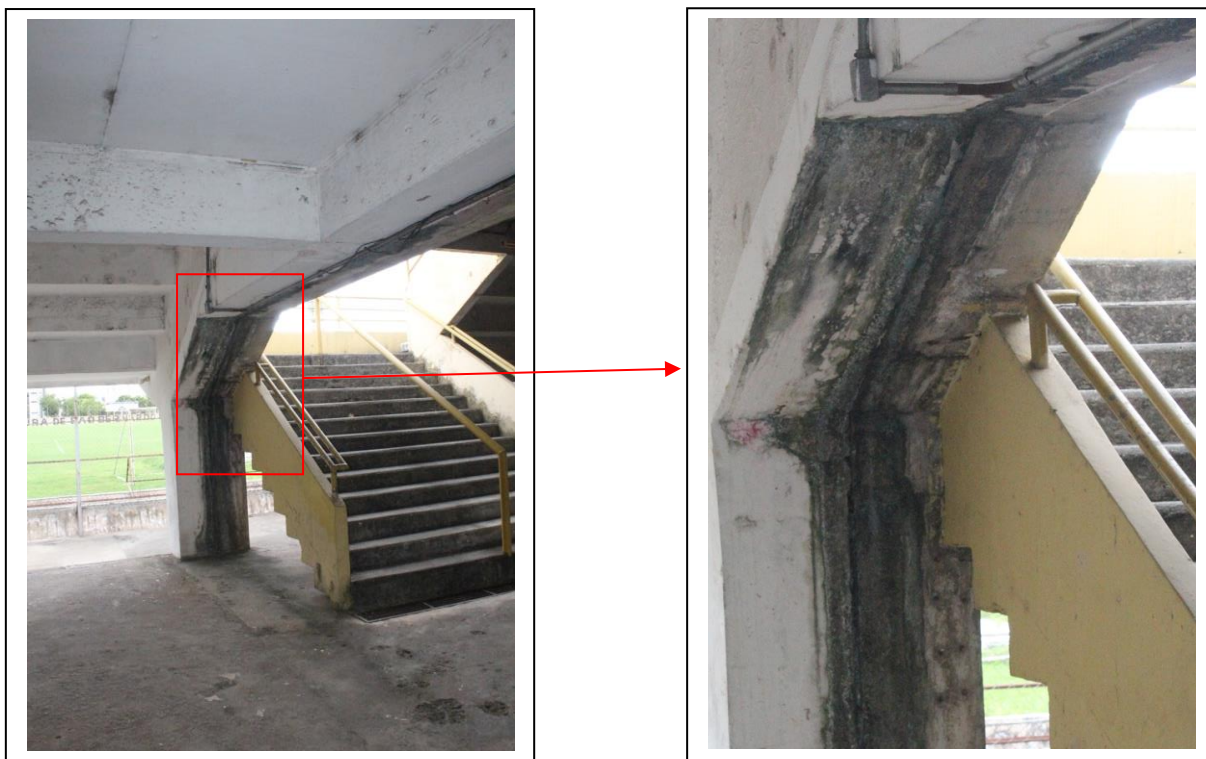
**FOTOS 11A / 11B: MANCHAS DE UMIDADE NA JUNTA DE DILATAÇÃO**

Algumas juntas de dilatação situadas entre os pilares e vigas se encontram com manchas de umidade.

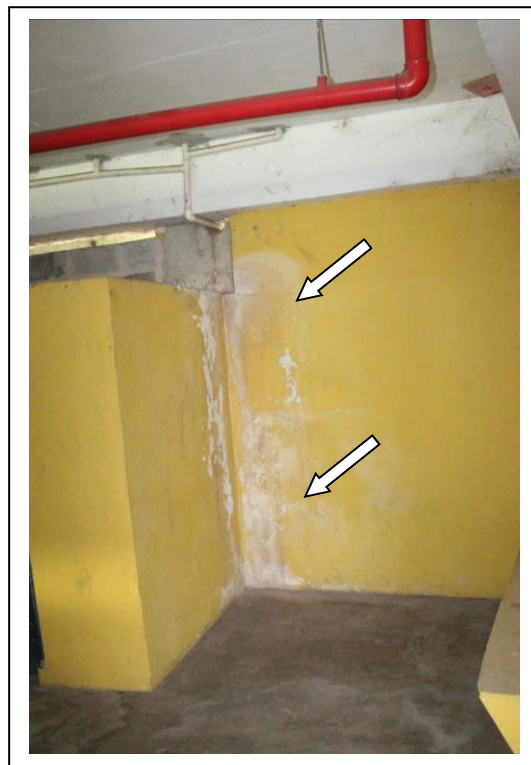
**FOTOS 13A / 13B / 13C /  
13D: SANITÁRIO MASCULINO  
SUBSETOR LOCAL E DETALHE  
MANCHAS**

No subsetor local, há manchas no revestimento do sanitário masculino e, sanitário feminino, um *box* do está sem porta e falta o acabamento após a realização de reparos hidráulicos.

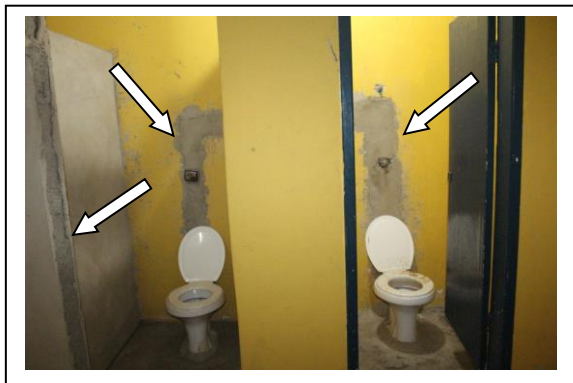
**FOTO 14A: SANITÁRIO FEMININO SUBSETOR LOCAL SEM ACABAMENTO E SEM PORTA NO BOX**

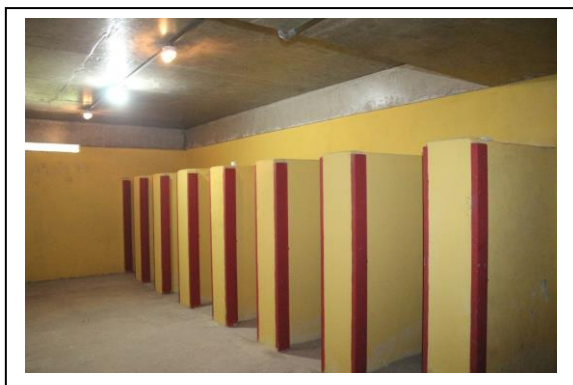
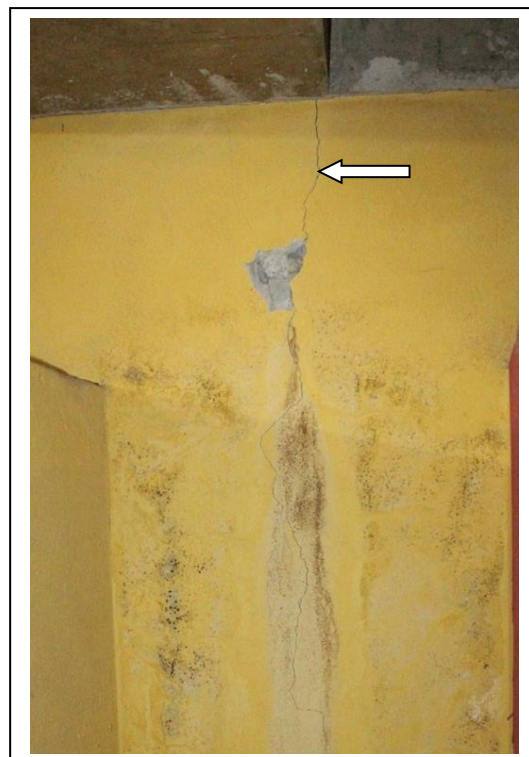
**FOTOS 15A / 15B: SANITÁRIO MASCULINO DO SUBSETOR VISITANTE E DETALHE DA FISSURA**

No subsetor visitante há fissuras na parede frontal de um dos boxes do sanitário masculino. No sanitário feminino não há anomalias visíveis.

<b>Elemento:</b>	Sanitário masculino (subsetor visitante) – Setor 1
<b>Não conformidade:</b>	Fissura no revestimento da parede
<b>Grau de risco:</b>	Mínimo
<b>Providências:</b>	Reparar
<b>Prazo:</b>	180 dias
<b>Fotografias:</b>	15B

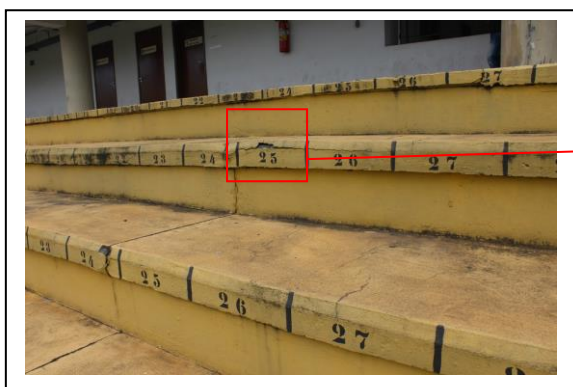
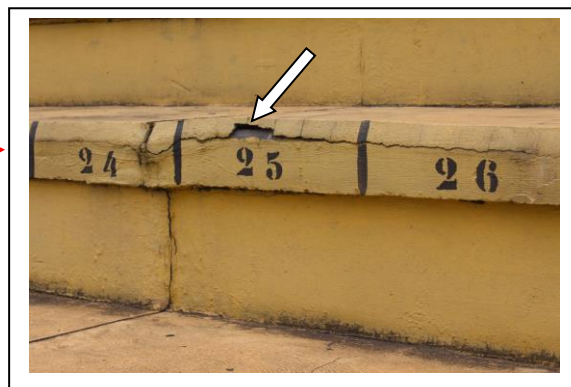
**FOTOS 19A / 19B: REVESTIMENTO TRINCADO E QUEBRADO**

O revestimento dos degraus se encontra trincado e parte se quebrou. Há regiões com crescimento de vegetação.

<b>Elemento:</b>	Arquibancada – Setor 2
<b>Não conformidade:</b>	Revestimento dos degraus trincado e quebrado
<b>Grau de risco:</b>	Mínimo
<b>Providências:</b>	Reparar
<b>Prazo:</b>	180 dias
<b>Fotografias:</b>	19A / 19B

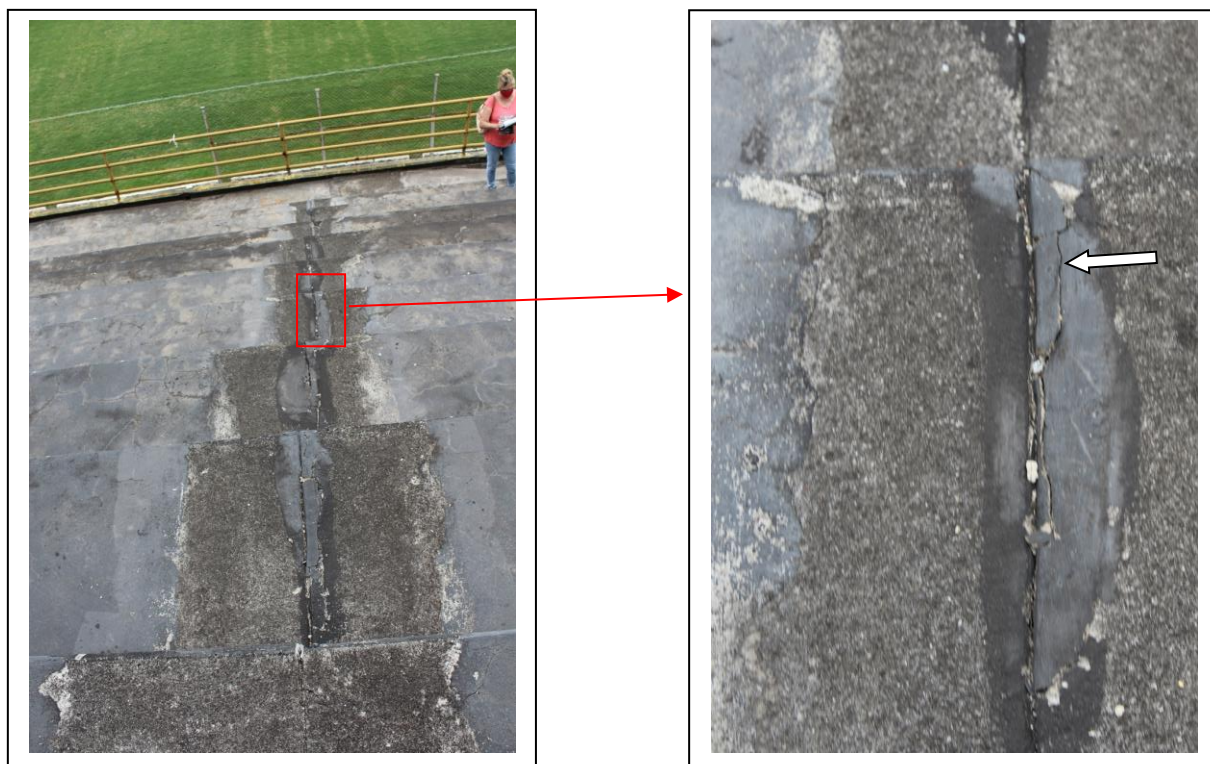
FOTOS 21A / 21B: REVESTIMENTO TRINCADO

As juntas de dilatação se encontram vedadas, mas em algumas delas o revestimento lateral se encontra trincado ou mesmo quebrado, gerando partes soltas.

<b>Elemento:</b>	Arquibancada – Setor 2
<b>Não conformidade:</b>	Revestimento dos degraus trincado e/ou quebrado próximo as juntas de dilatação
<b>Grau de risco:</b>	Mínimo
<b>Providências:</b>	Reparar
<b>Prazo:</b>	180 dias
<b>Fotografias:</b>	21A / 21B / 22A / 22B

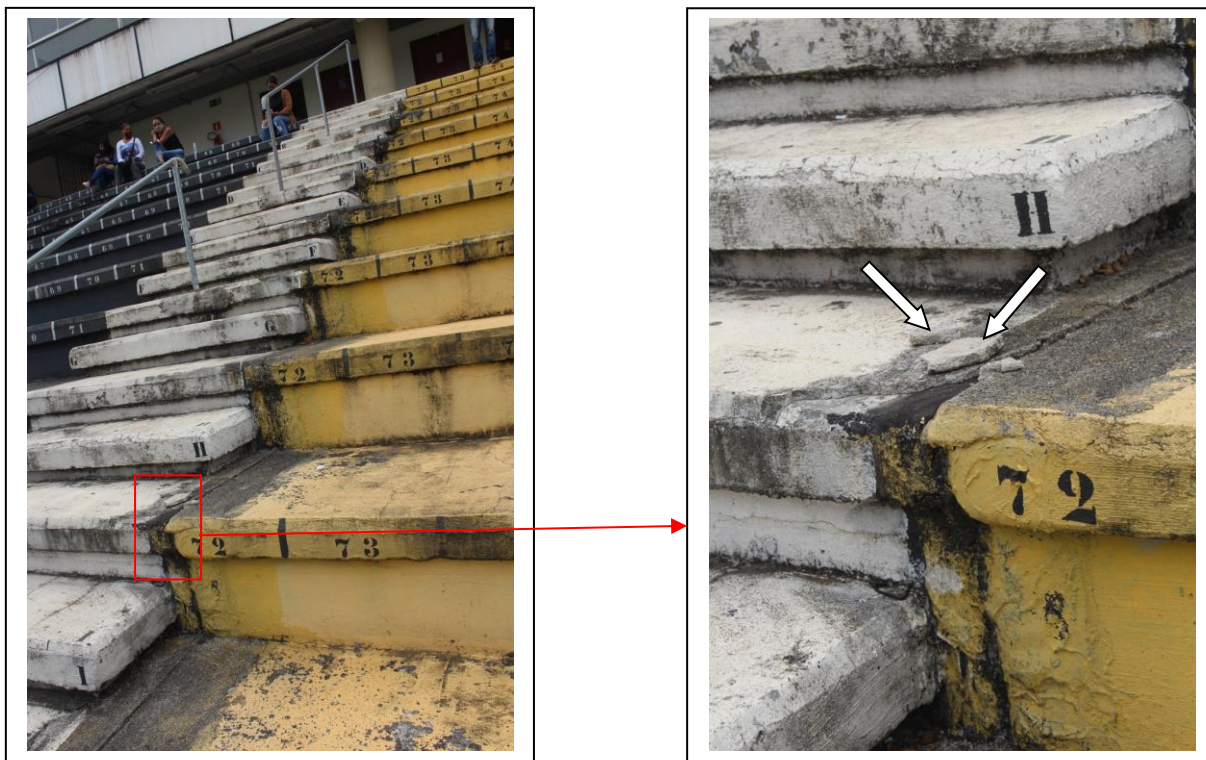
**FOTOS 22A / 22B: REVESTIMENTO PRÓXIMO A JUNTA QUEBRADO COM PARTES SOLTAS**

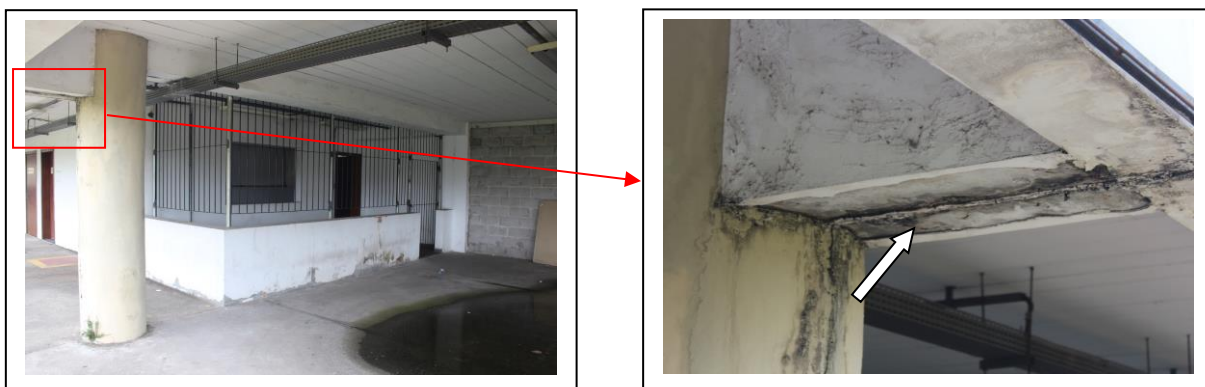
FOTOS 27A / 27B: LANCHONETE E INFILTRAÇÃO

As duas lanchonetes deste setor estão localizadas sob a construção das cabines e camarotes. A junta de dilatação da viga ao lado da lanchonete se encontra com manchas de infiltração. A situação se repete próximo às duas lanchonetes.

<b>Elemento:</b>	Lanchonete – Setor 2
<b>Não conformidade:</b>	Juntas de dilatação com manchas de infiltração
<b>Grau de risco:</b>	Mínimo
<b>Providências:</b>	Reparar
<b>Prazo:</b>	180 dias
<b>Fotografias:</b>	27A / 27B

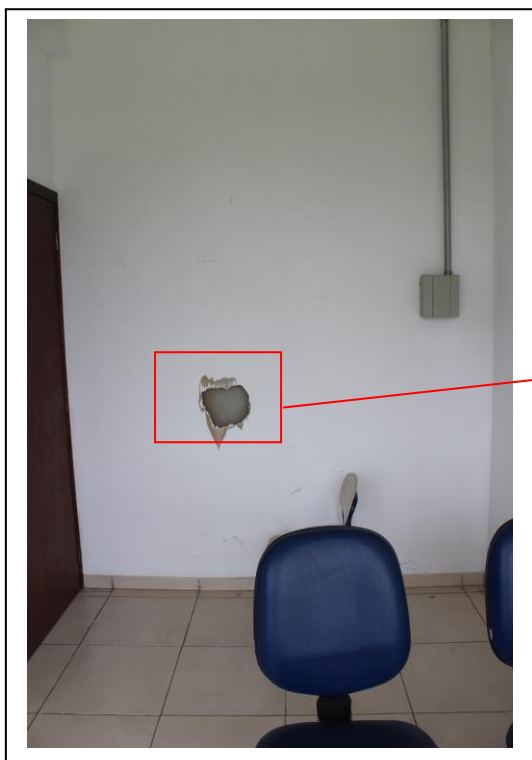
**FOTOS 32A / 32B / 32C / 32D: DIVISÓRIA QUEBRADA**

As divisórias da cabine 18 e do corredor de acesso se encontram com regiões quebradas, necessitando de reparos.

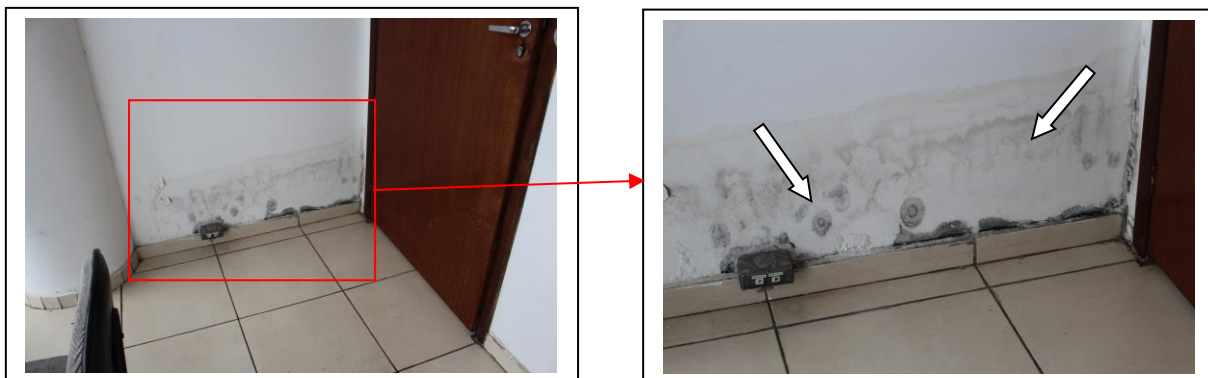
**FOTOS 33A / 33B: MANCHAS DE UMIDADE**

No interior da cabine 35 há manchas de umidade na parede atrás da porta de acesso.

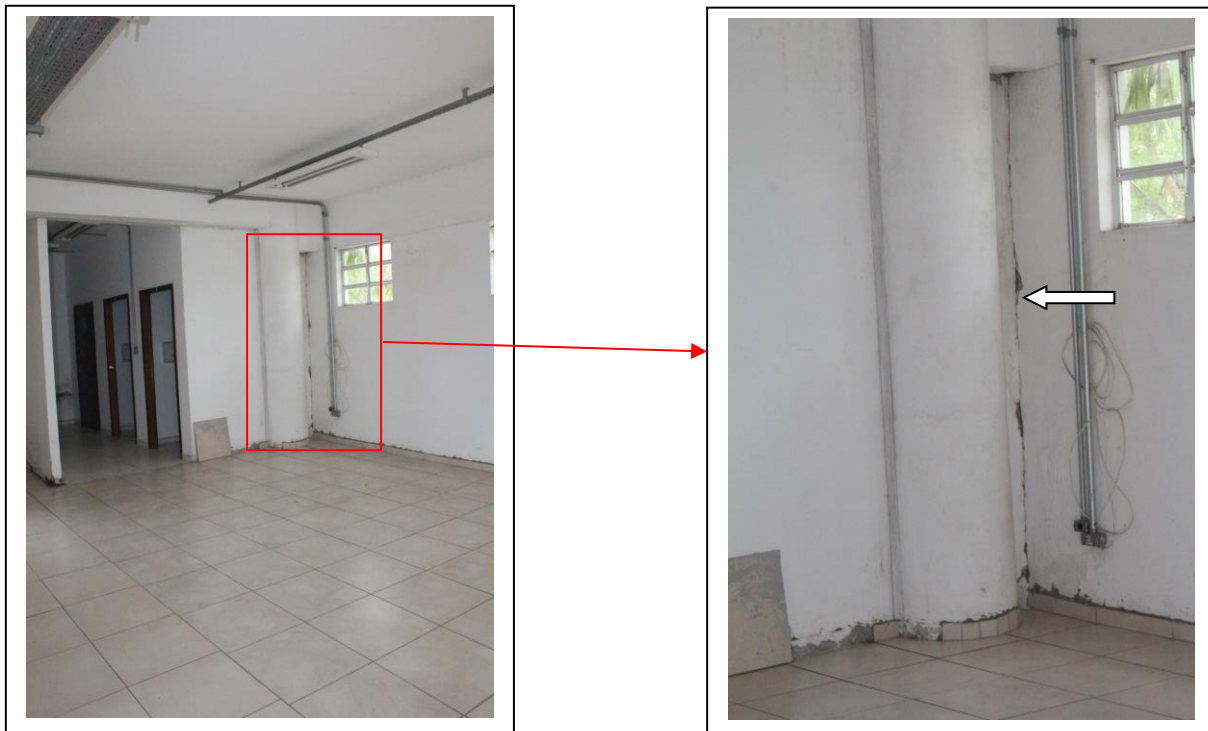
**FOTOS 34A / 34B: TRINCA**

No corredor de circulação há uma trinca vertical disposta entre as paredes.

<b>Elemento:</b>	Corredor de circulação – Cabines de imprensa
<b>Não conformidade:</b>	Trinca entre paredes
<b>Grau de risco:</b>	Mínimo
<b>Providências:</b>	Reparar
<b>Prazo:</b>	180 dias
<b>Fotografias:</b>	34A / 34B

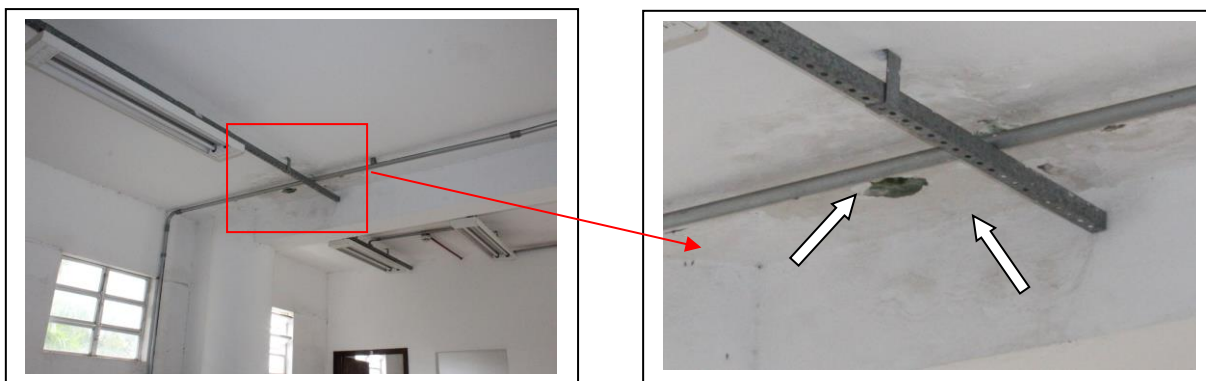
**FOTOS 35A / 35B: MANCHAS DE UMIDADE**

O teto apresenta manchas de umidade.

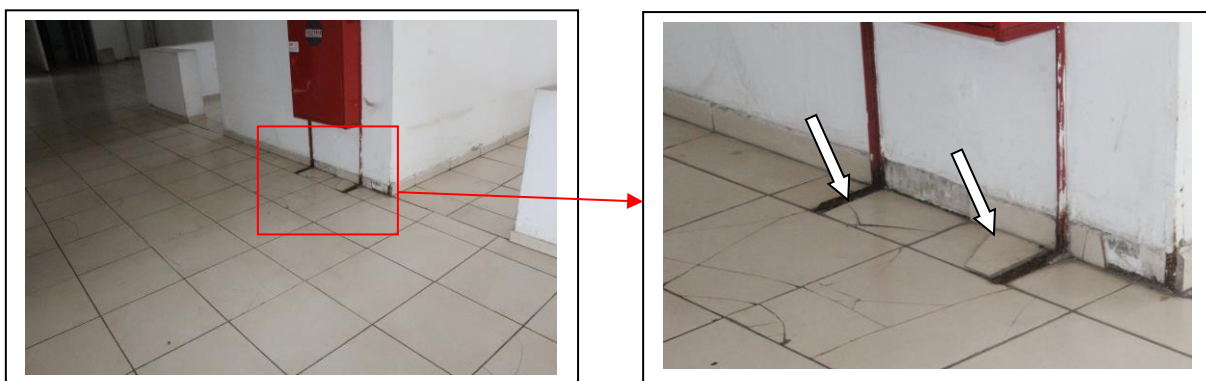
**FOTOS 36A / 36B: PISO TRINCADO E QUEBRADO**

O piso do corredor se encontra trincado e com regiões quebradas, necessita de substituição.

<b>Elemento:</b>	Corredor de circulação – Cabines de imprensa
<b>Não conformidade:</b>	Piso trincado e quebrado
<b>Grau de risco:</b>	Mínimo
<b>Providências:</b>	Reparar
<b>Prazo:</b>	180 dias
<b>Fotografias:</b>	36A / 36B

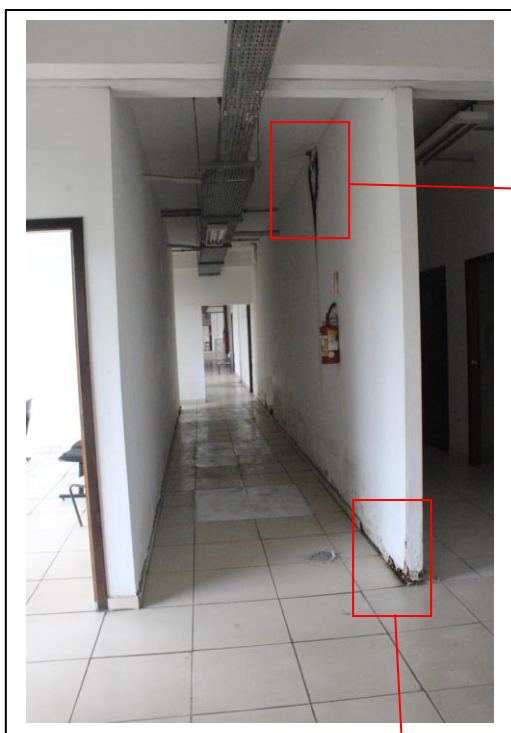
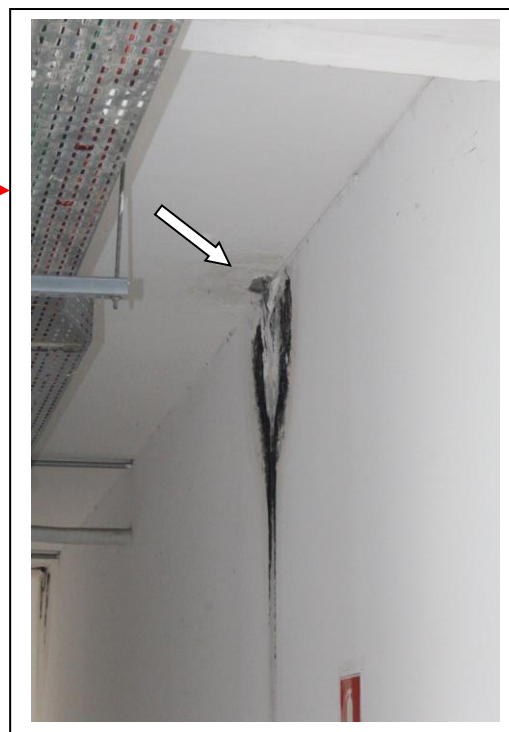
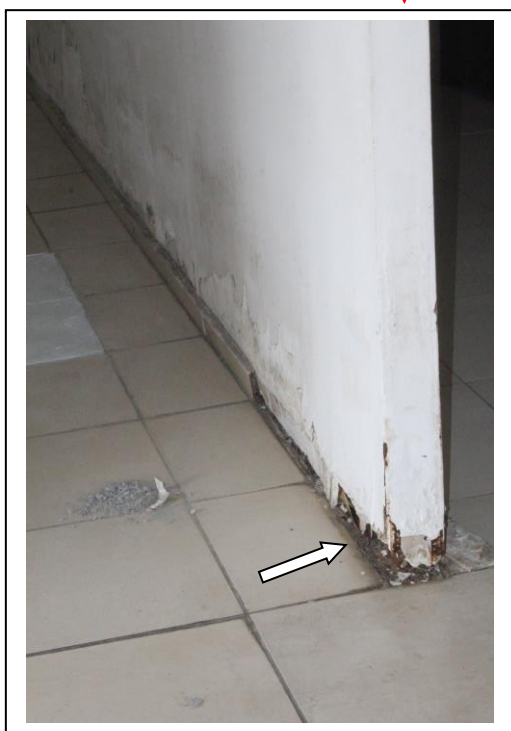
**FOTOS 37A / 37B / 37C: MANCHA DE UMIDADE E OXIDAÇÃO**

A parede divisória do corredor apresenta mancha de umidade na região superior e oxidação na região inferior.

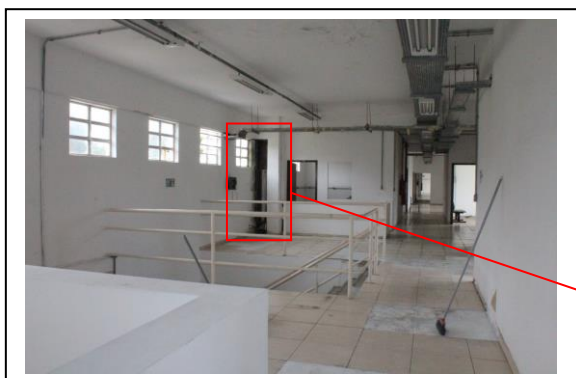
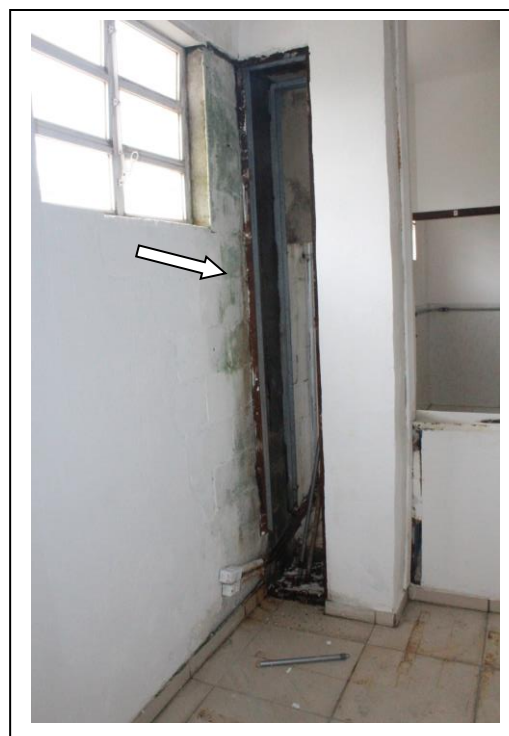
**FOTOS 38A / 38B: MANCHAS DE INFILTRAÇÃO NA EDIFICAÇÃO DAS CABINES**

A área próxima ao corredor de acesso se apresenta com infiltração em uma das paredes, onde é possível notar manchas na parte interna da edificação. A mesma situação ocorre próximo ao pilar da cozinha que apresenta sinais de infiltrações na junta de dilatação e está sem parte do revestimento.

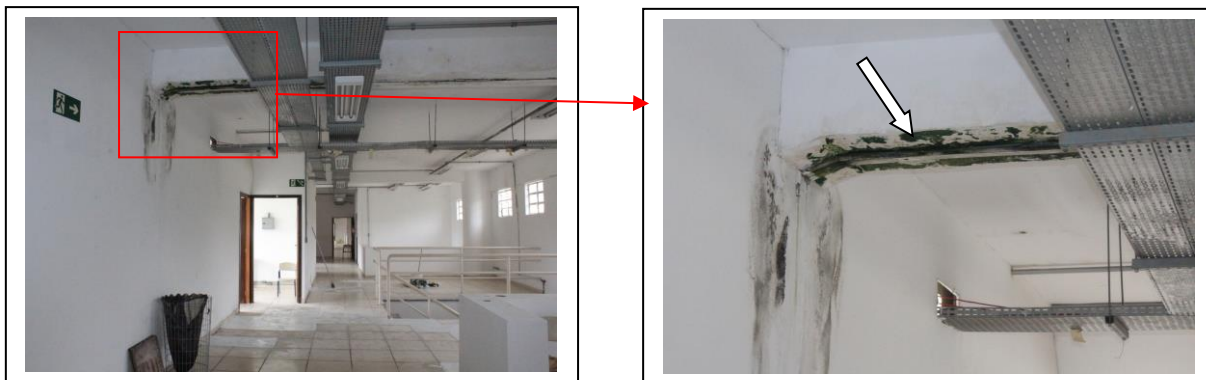
**FOTOS 41A / 41B: MANCHAS DE UMIDADE NA JUNTA DE DILATAÇÃO**

Uma viga da área próxima ao corredor de acesso as cabines se encontra com manchas de umidade sob a junta de dilatação.

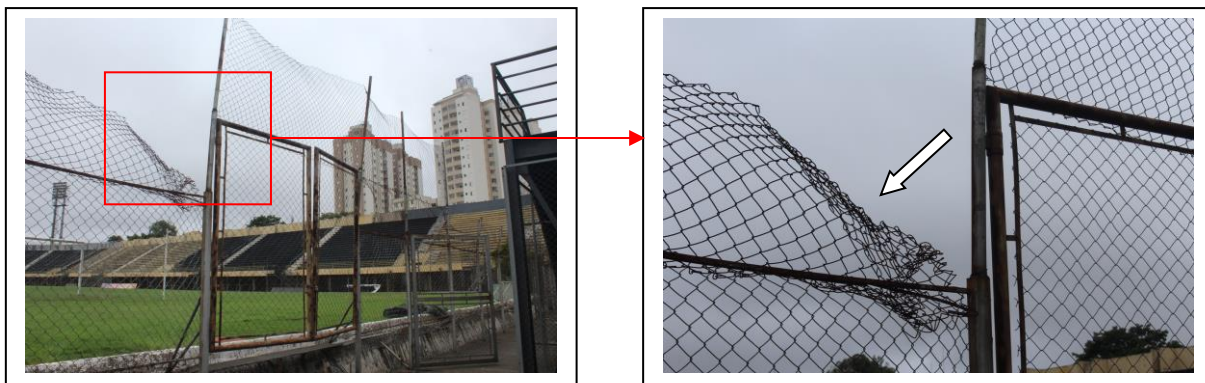
**FOTOS 47A / 47B: ALAMBRADO COM DETALHE DA TELA SOLTA**

O alambrado é constituído de mureta de alvenaria e concreto e possui sua altura completada por mourões metálicos e tela. A tela se apresenta solta em alguns locais e com pontos de oxidação no alambrado e nos portões metálicos.

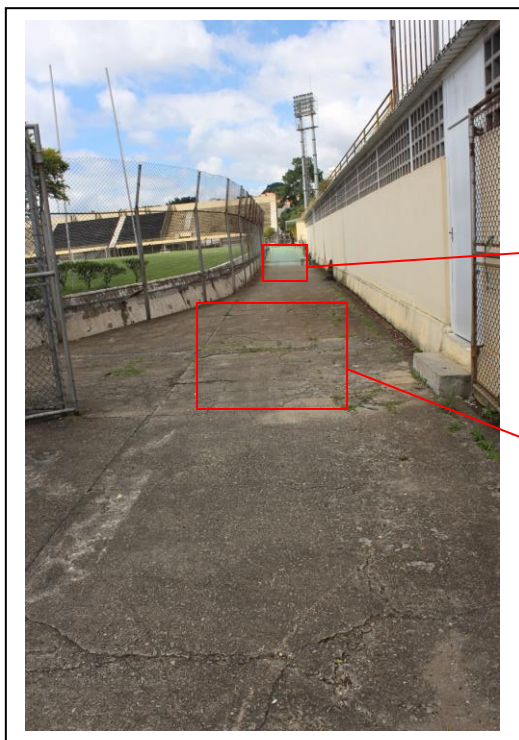
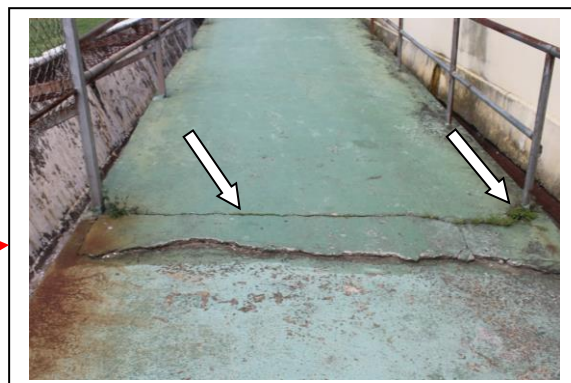
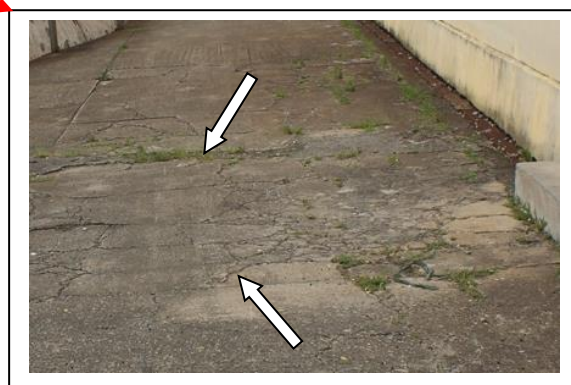
**FOTOS 49A / 49B / 49C:  
ELEMENTOS METÁLICOS  
OXIDADOS**

O piso da área de circulação de acesso ao campo se encontra com trincas e vegetação emergente.

<b>Elemento:</b>	Área de circulação – Acesso ao campo
<b>Não conformidade:</b>	Trincas e vegetação emergente no piso
<b>Grau de risco:</b>	Mínimo
<b>Providências:</b>	Reparar
<b>Prazo:</b>	180 dias
<b>Fotografias:</b>	49A / 49B / 49C

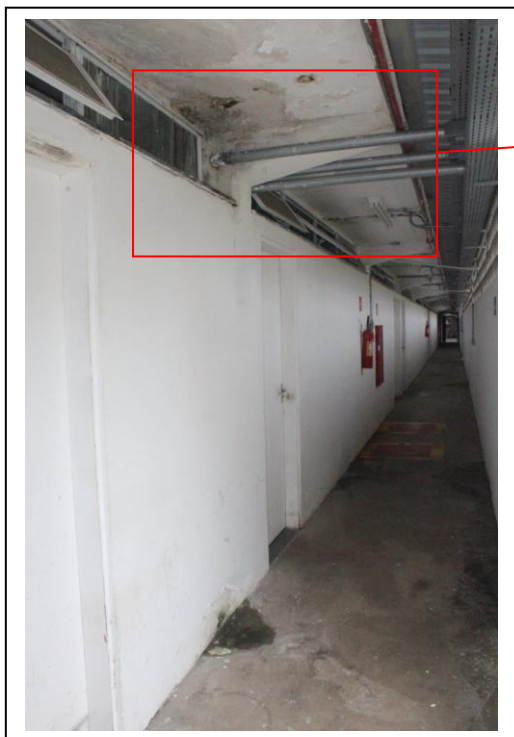
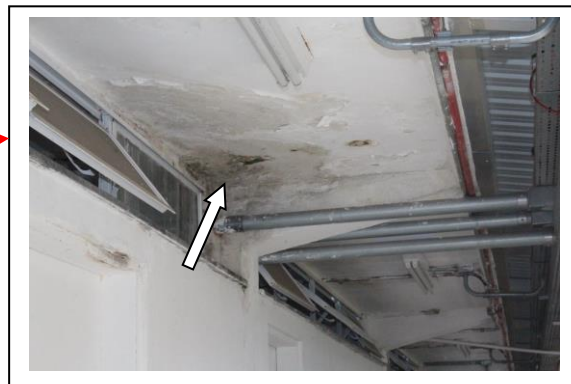
**FOTOS 51A / 51B: MANCHAS DE INTILTRAÇÃO NA LAJE**

No corredor que dá acesso aos vestiários, há infiltração em alguns pontos da laje e nas juntas de dilatação.

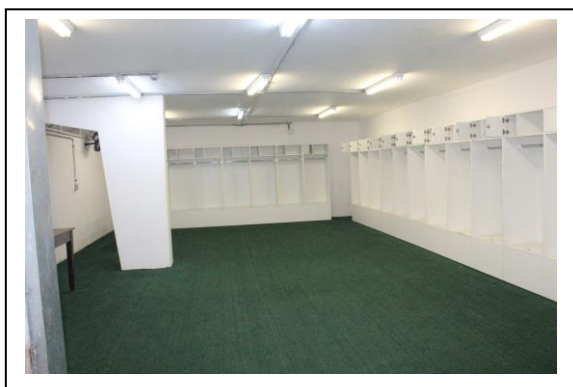
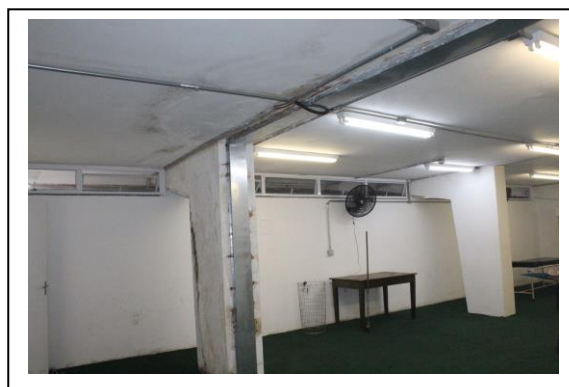
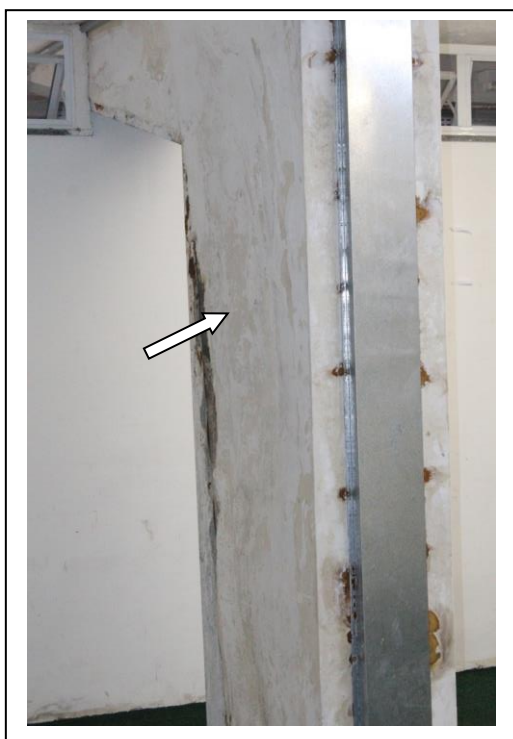
**FOTOS 53A / 53B / 53C:  
VISÃO GERAL DA ÁREA SECA DO  
VESTIÁRIO DA EQUIPE  
VISITANTE E DETALHE DAS  
MANCHAS DE UMIDADE**

O vestiário da equipe visitante também dispõe de área úmida com paredes e pisos revestidos em cerâmica e área seca com as paredes pintadas e o piso cimentado liso. Encontra-se com algumas manchas de umidade no pilar e teto provenientes da junta de dilatação. Há manchas de infiltração na parede junto ao sifão do lavatório. Necessita de pintura.

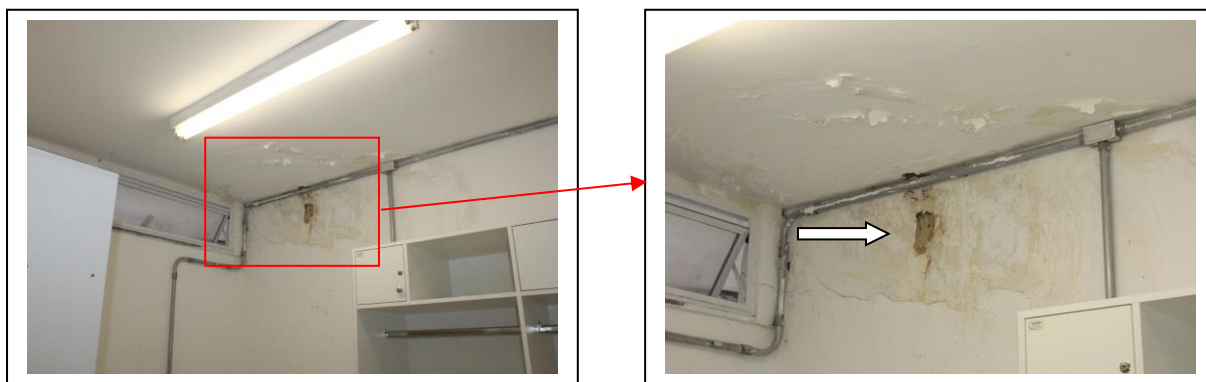
**FOTOS 56A / 56B / 56C:  
VISÃO GERAL DO VESTIÁRIO DA  
ARBITRAGEM E MANCHAS DE  
UMIDADE**

O vestiário dos árbitros possui na área úmida paredes e piso em cerâmica, e na área seca as paredes são pintadas. Também se apresenta com manchas de umidade no teto e na parede.

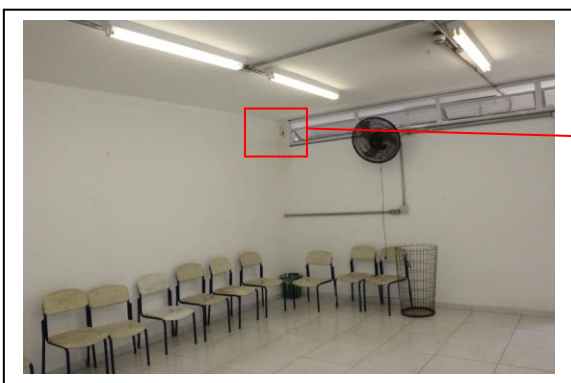
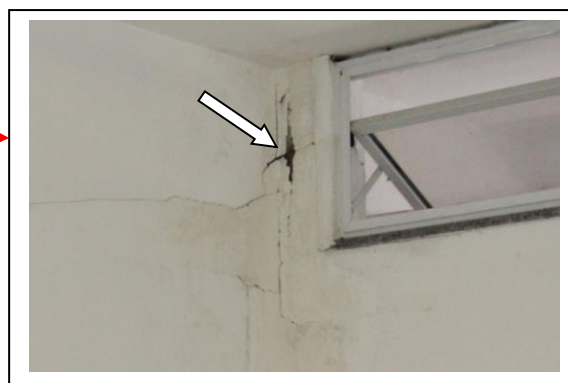
**FOTOS 58A / 58B: VISÃO GERAL DA SALA DE POLICIAMENTO E DETALHE DA TRINCA**

A sala de policiamento possui revestimento cerâmico no piso e as paredes são pintadas. Apresenta trinca próxima a janela e manchas amareladas na pintura.

<b>Elemento:</b>	Sala de policiamento
<b>Não conformidade:</b>	Trincas e manchas no revestimento da parede
<b>Grau de risco:</b>	Mínimo
<b>Providências:</b>	Reparar
<b>Prazo:</b>	180 dias
<b>Fotografias:</b>	58A / 58B

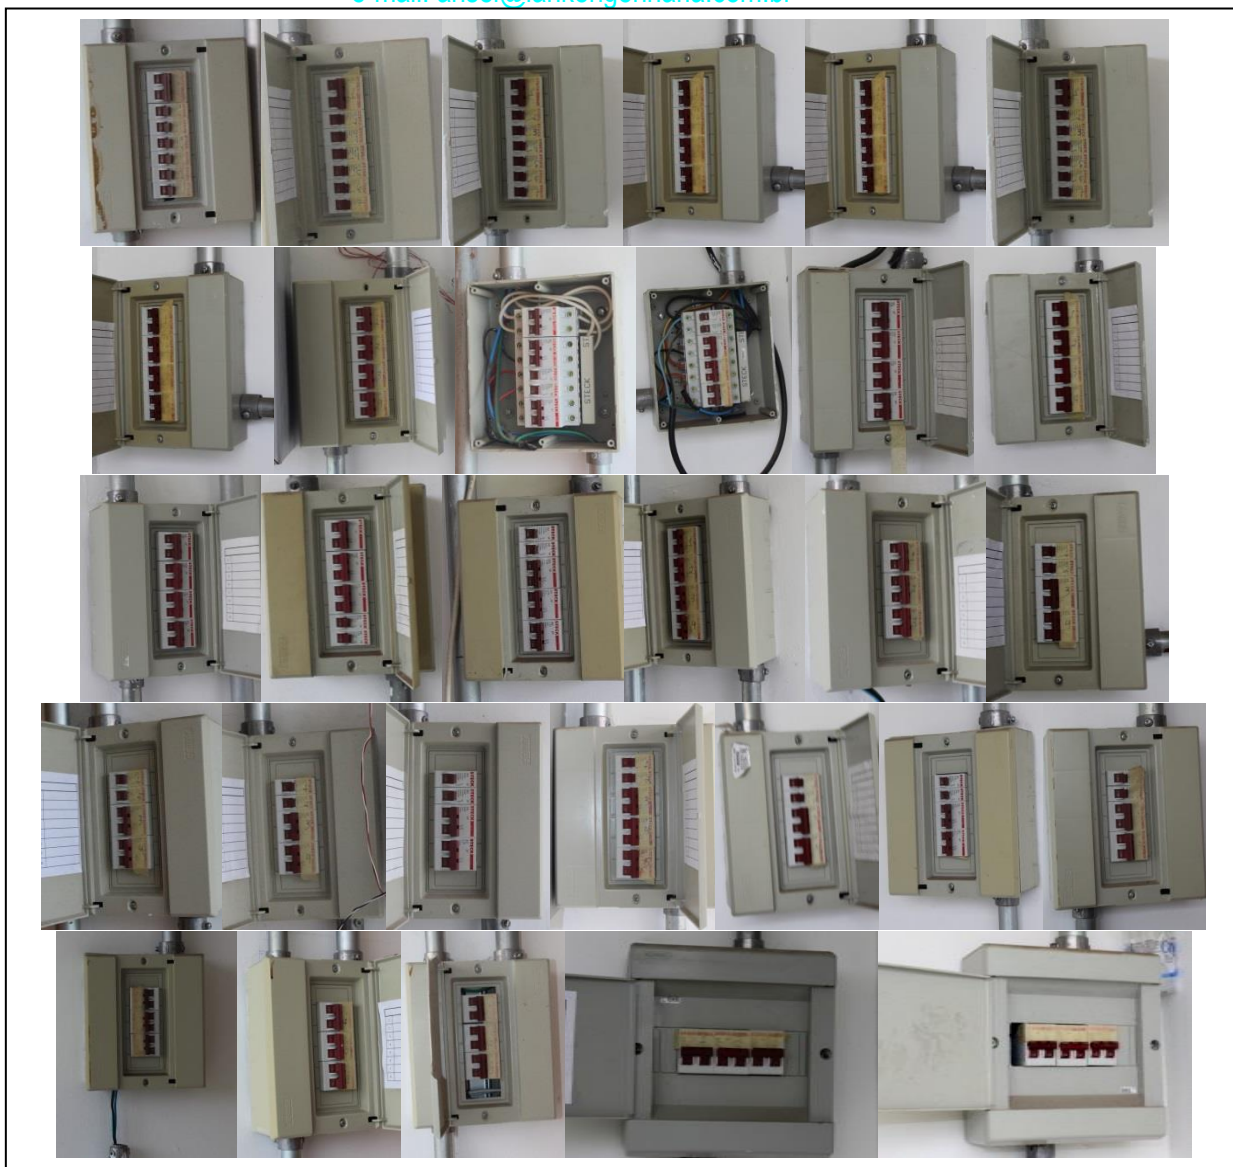
**FOTOS 152 E 180: QFL: CAMAROTES DE 8 A 37 – CABINES DE IMPRENSA**

Apresenta estrutura em boas condições, devendo ser realizado manutenção no camarote 5.

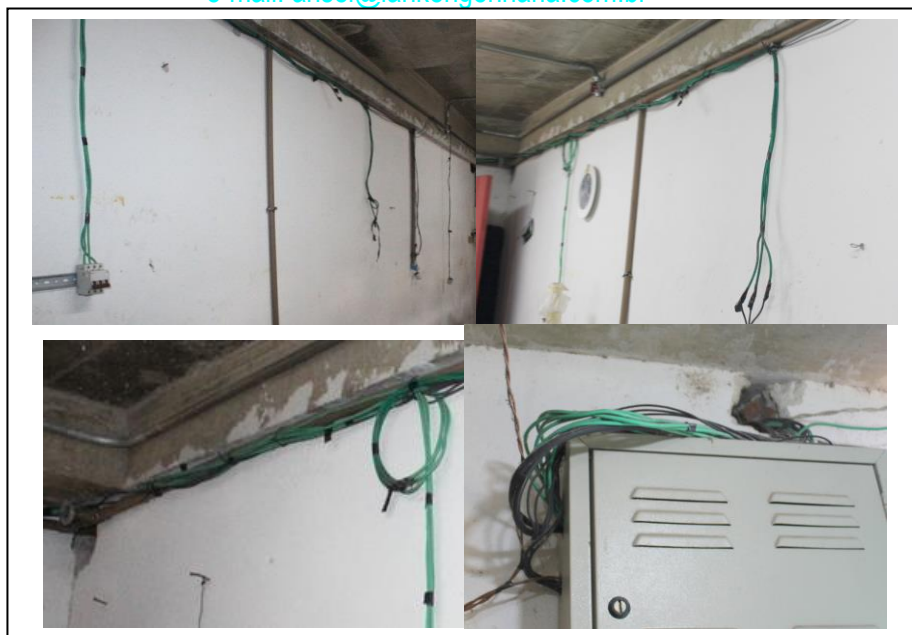
**FOTOS 236 A 239: LAVANDERIA**

Apresenta estrutura de alimentação elétrica precária, necessidade melhoria na infraestrutura.
