LAUDO DE VISTORIA DE
ENGENHARIA, ACESSIBILIDADE E
CONFORTO

Nome do estádio: Estádio Joaquim de Moraes Filho

Apelido do estádio: Joaquinzão

Cidade: Taubaté / SP – **CEP :** 12030-200

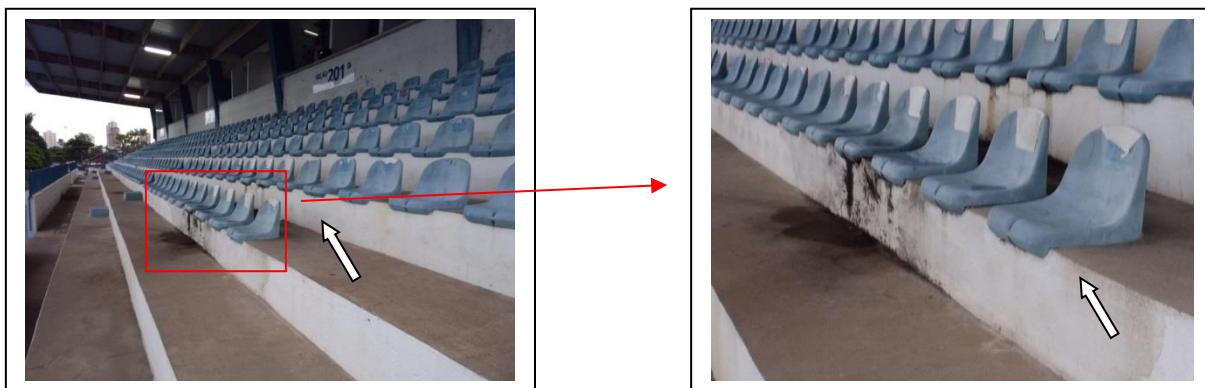
Algumas regiões do revestimento se apresentam com trincas e manchas de umidade.

**FOTOS 2A / 2B:
REVESTIMENTO TRINCADO**

Elemento:	Arquibancada – Setor 1
Não conformidade:	Trincas no revestimento dos degraus
Grau de risco:	Mínimo
Providências:	Reparar
Prazo:	180 dias
Fotografias:	2A / 2B

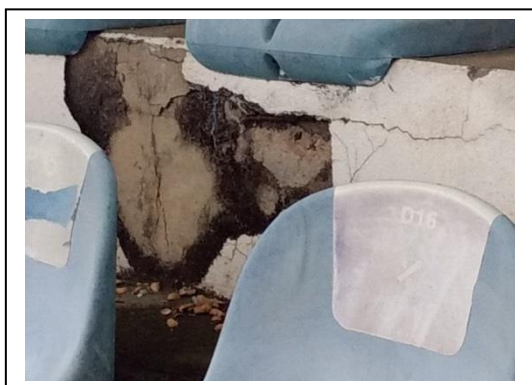
Próximo à cadeira E15 o revestimento do espelho do degrau se apresenta quebrado.

**FOTO 3A: REVESTIMENTO
QUEBRADO**

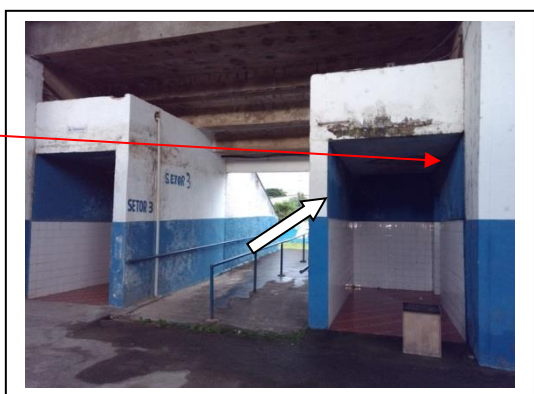
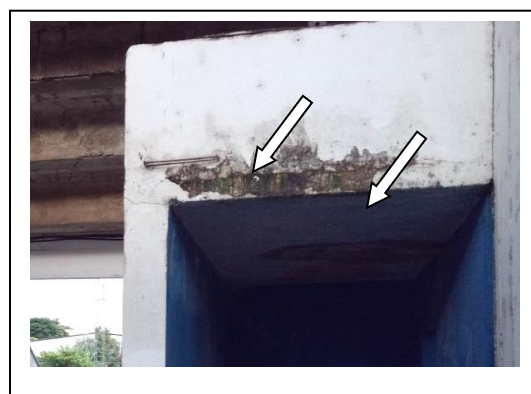
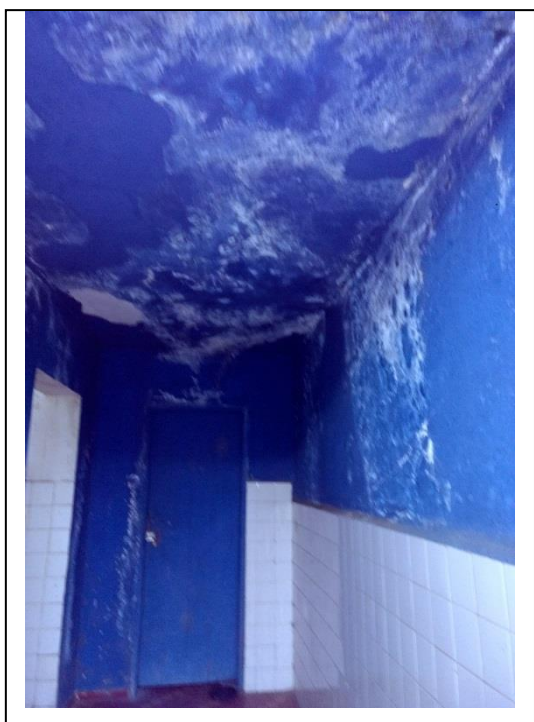
A área externa do acesso ao sanitário feminino, bem como à área interna, apresenta manchas de umidade no revestimento provenientes de uma infiltração da caixa d'água que já foi devidamente sanada. Resta somente executar a nova pintura para cobrimento das manchas.

FOTOS 7A / 7B / 7C: MANCHAS DE UMIDADE NO REVESTIMENTO INTERNO E EXTERNO DO ACESSO AO SANITÁRIO FEMININO

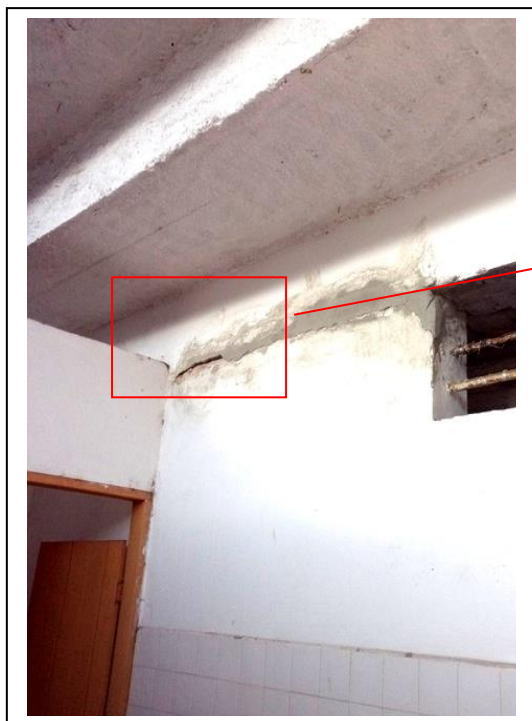
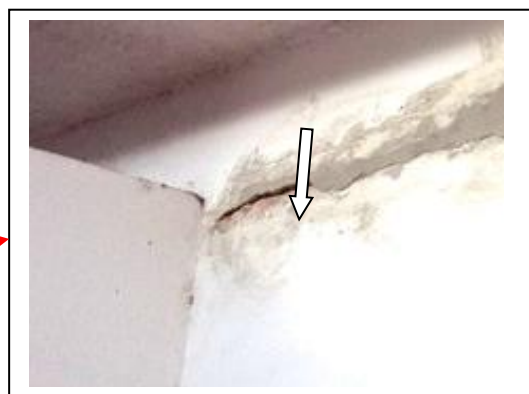
Há trincas no encontro entre alvenaria e viga, provenientes da ausência de encunhamento; foram parcialmente reparadas com material inadequado e reincidiram.

FOTOS 8A / 8B: TRINCA NA PAREDE PARCIALMENTE REPARADA DO SANITÁRIO FEMININO

Elemento:	Sanitário feminino – Atende ao setores 1,2,3 e 4
Não conformidade:	Trinca entre alvenaria e viga
Grau de risco:	Mínimo
Providências:	Reparar
Prazo:	180 dias
Fotografias:	8A / 8B

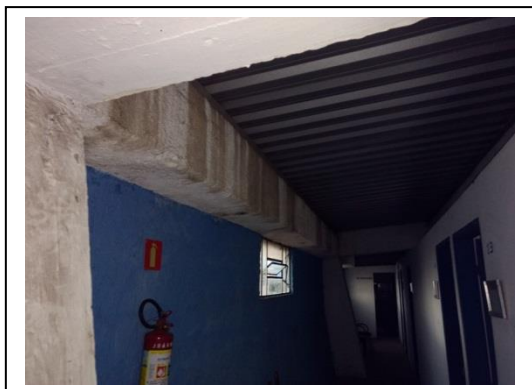
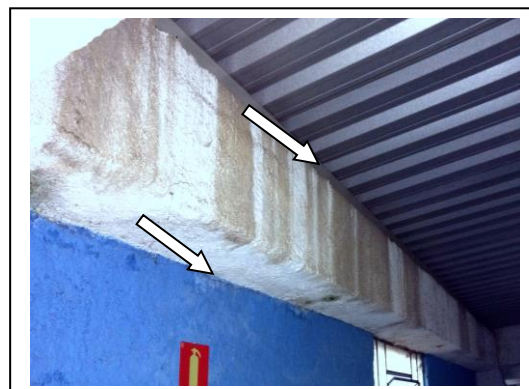
A cobertura das cabines é feita de telhas de metálicas estruturadas por vigas de concreto, que se encontram com manchas de escorrimento de água. Segundo informações colhidas as infiltrações já foram sanadas, mas há necessidade de monitoramento para verificar eventual reincidência e nova pintura.

FOTOS 11A / 11B: MANCHAS DE ESCORRIMENTO NA VIGA

Elemento:	Cobertura – Cabines
Não conformidade:	Manchas de escoamento nas vigas de concreto
Grau de risco:	Mínimo
Providências:	Monitorar e se não apresentar incidência de infiltração realizar a pintura das vigas.
Prazo:	180 dias
Fotografias:	11A / 11B

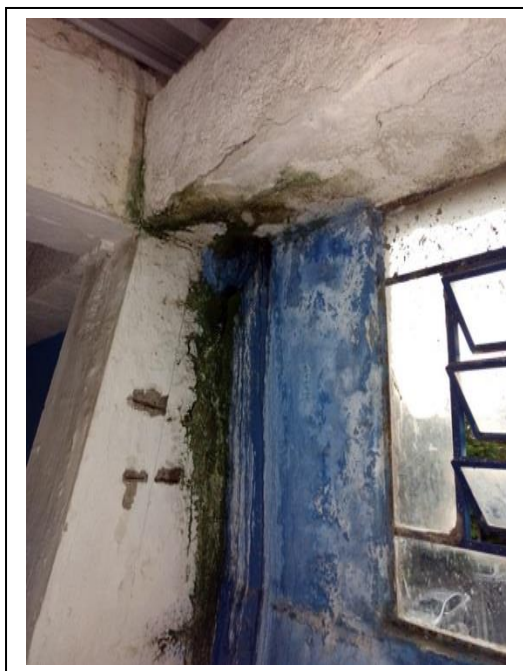
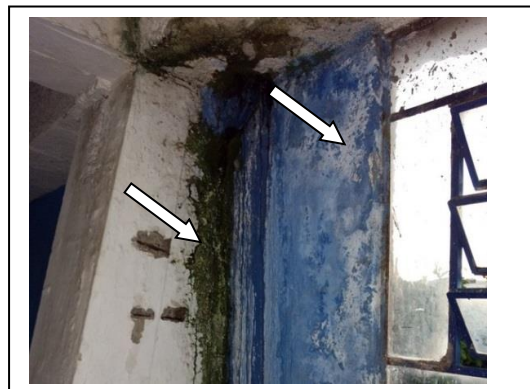
FOTOS 12A / 12B: MANCHAS DE INFILTRAÇÃO E ARMADURA OXIDADA

Elemento:	Viga e Pilar – Cabines
Não conformidade:	Manchas de Infiltração e oxidação
Grau de risco:	Mínimo
Providências:	Reparar e pintar
Prazo:	180 dias
Fotografias:	12A / 12B

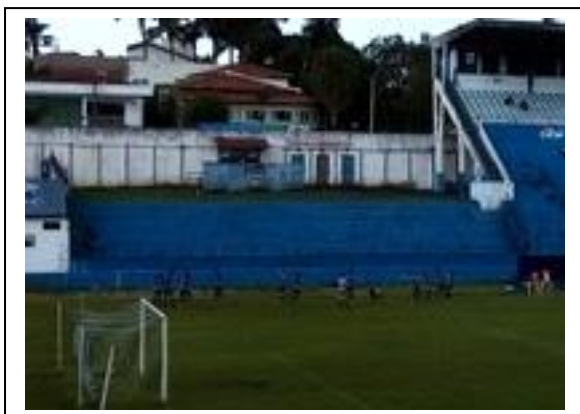
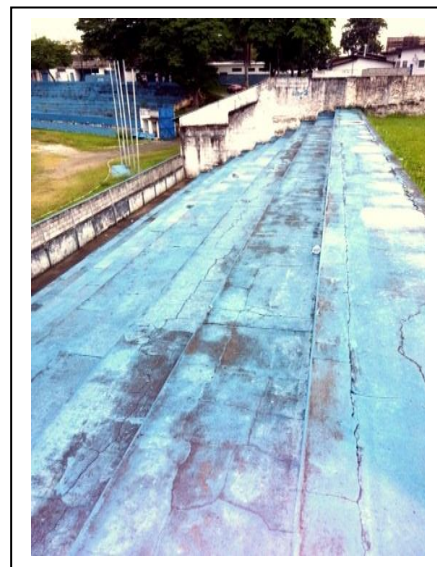
Este setor foi construído em alvenaria e concreto, sobre talude, sem aproveitamento das áreas inferiores. O público se acomoda diretamente nos degraus de concreto, que não são numerados nem cobertos. Os degraus da arquibancada necessitam de reparo e pintura.

FOTOS 14A / 14B: VISÃO GERAL DO SETOR 2 E DEGRAUS SEM NUMERAÇÃO

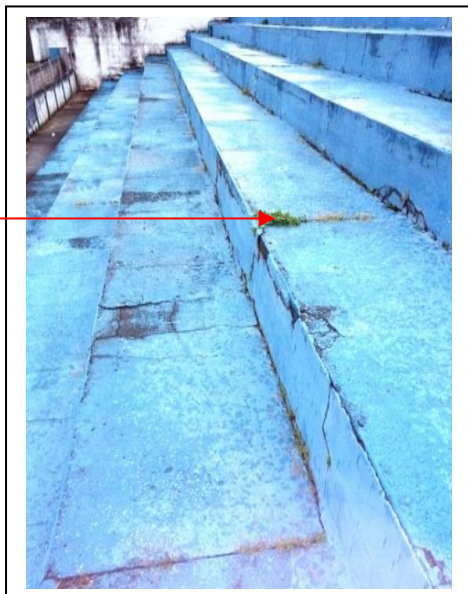
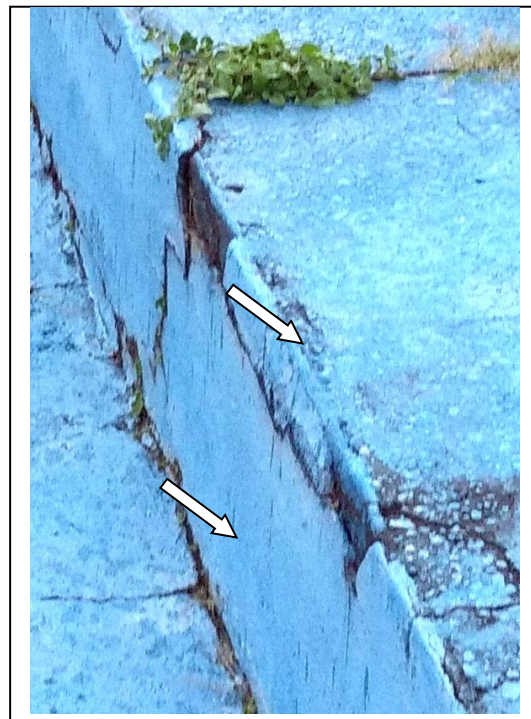
O piso e o espelho dos degraus apresentam trincas que permitem a infiltração de água. Devem ser vedadas. Há crescimento de vegetação entre algumas trincas.

**FOTOS 15A / 15B: TRINCAS
NO REVESTIMENTO DO
DEGRAU**

Não conformidade:	Trincas no revestimento acompanhadas de vegetação emergente e abaulamento.
Grau de risco:	Mínimo
Providências:	Remover vegetação, reparar trincas e monitorar.
Prazo:	180 dias
Fotografias:	14A / 14B / 15A / 15B / 16A / 16B / 16C

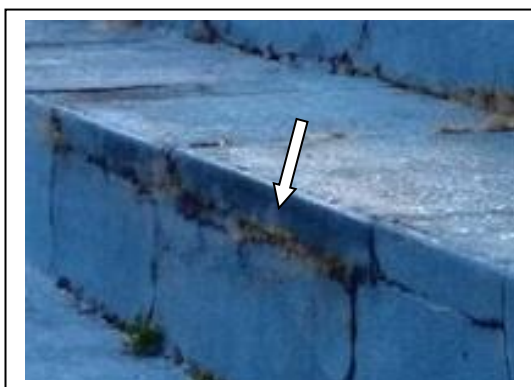
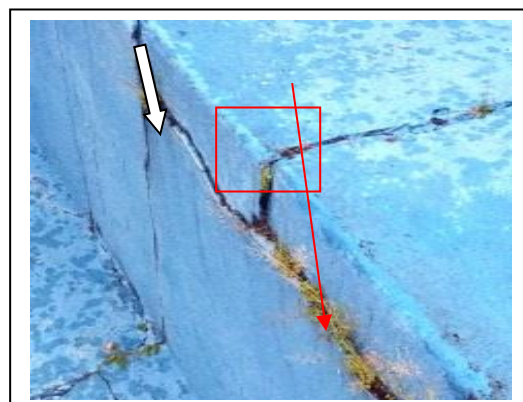
Há pontos da arquibancada que apresentam abaulamento decorrente da movimentação do solo, onde há trincas por onde ocorrem infiltrações. Há crescimento de vegetação entre algumas trincas.

**FOTOS 16A / 16B: TRINCAS NOS
DEGRAUS E DETALHE DA
VEGETAÇÃO**

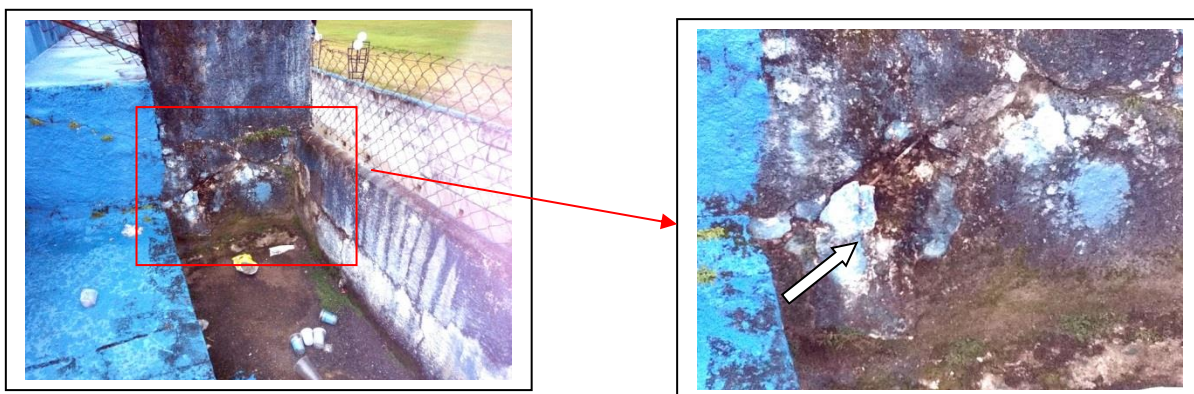
O guarda-corpo frontal é constituído de alvenaria complementada por tela metálica. Na extremidade próxima ao setor 3, parte do emboço da alvenaria se desprendeu, necessita de reparo.

**FOTO 17A / 17B: GUARDA CORPO
FRONTAL E DETALHE DO
REVESTIMENTO QUEBRADO**

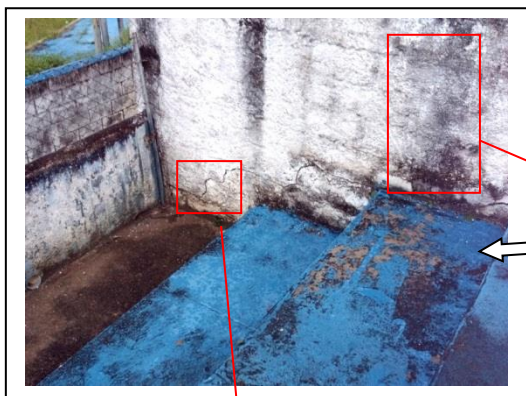
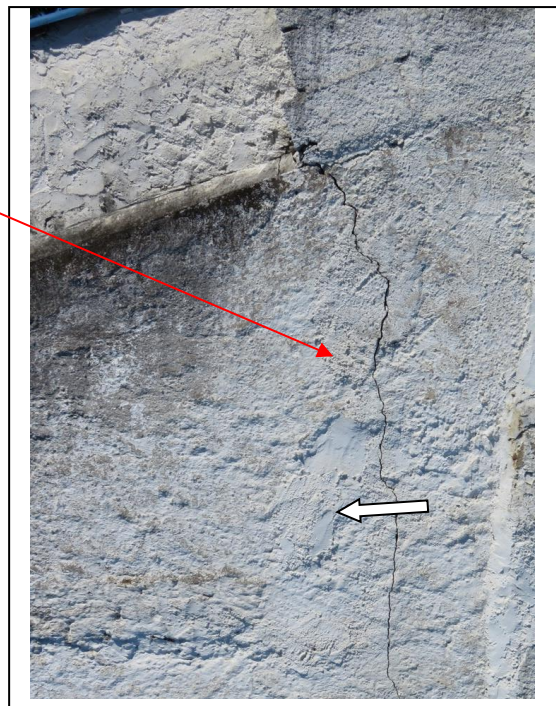
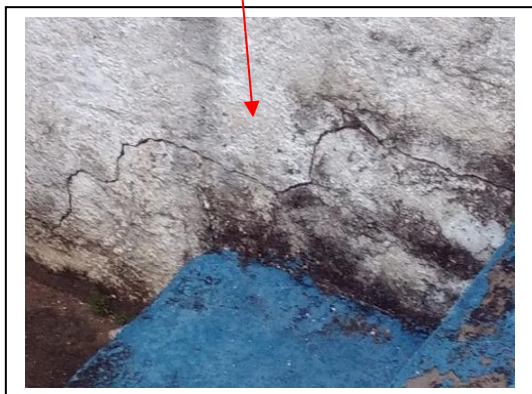
O muro lateral que exerce a função de guarda-corpo se apresenta com trincas em direção vertical e do tipo escalonada.

FOTOS 18A / 18B / 18C:
TRINCAS

Elemento:	Guarda-corpo lateral – Setor 2
Não conformidade:	Trincas
Grau de risco:	Mínimo
Providências:	Reparar
Prazo:	180 dias
Fotografias:	18A / 18B / 18C

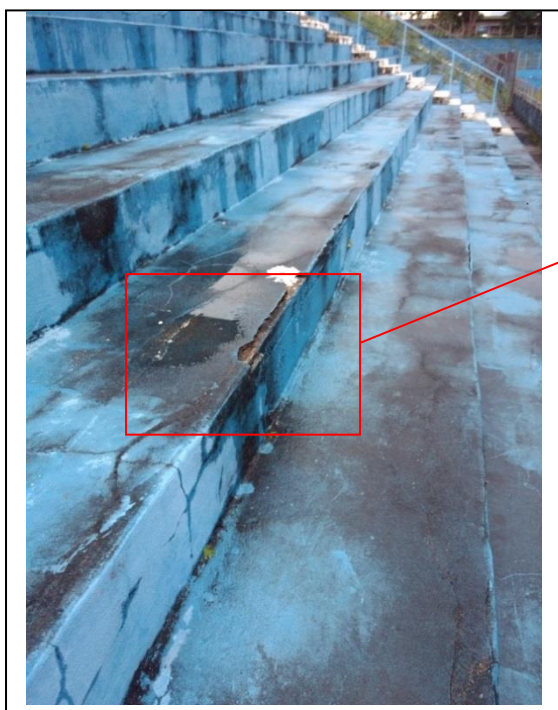
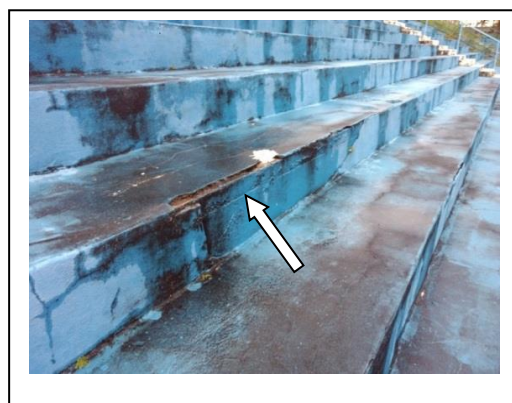
No setor 3 a arquibancada apresentam trincas e descolamento do revestimento Na região apresenta manchas de umidade no revestimento, que se encontram quebrados gerando partes soltas e necessitando de reparos.

**FOTOS 21A / 21B:
REVESTIMENTO QUEBRADO
E PARTES SOLTAS**

Elemento:	Arquibancada – Setor 3
Não conformidade:	Trincas no revestimento
Grau de risco:	Mínimo
Providências:	Remover vegetação, reparar trincas e monitorar.
Prazo:	180 dias
Fotografias:	21A / 21B

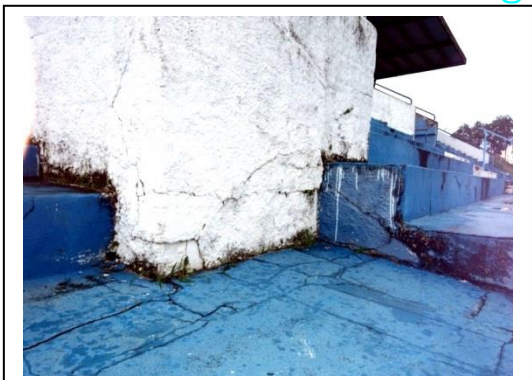
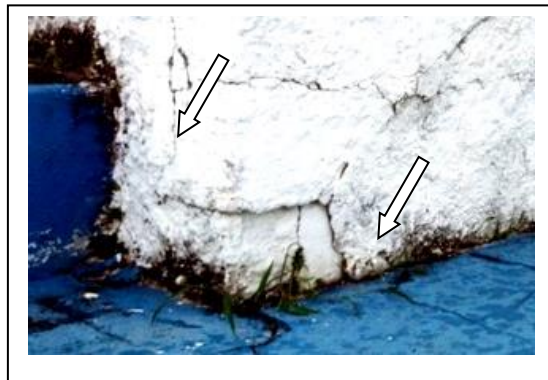
A lateral dos degraus, sequência do guarda-corpo que faz divisa com o setor 3 se apresenta com trincas e vegetação emergente.

**FOTOS 22A / 22B:
REVESTIMENTO TRINCADO**

Elemento:	Arquibancada – Setor 3
Não conformidade:	Trincas na lateral dos degraus com vegetação emergente.
Grau de risco:	Mínimo
Providências:	Remover vegetação e reparar trincas.
Prazo:	180 dias
Fotografias:	228A / 22B

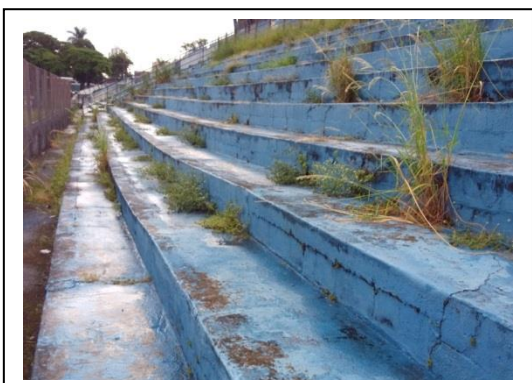
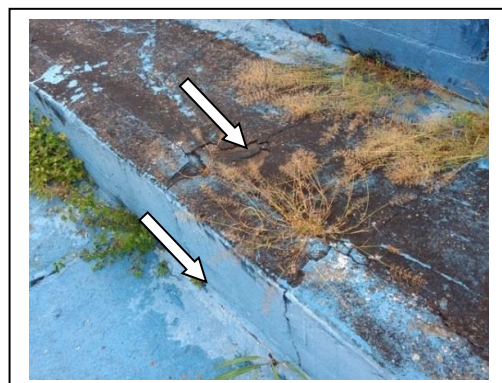
Os degraus apresentam trincas no revestimento.

FOTOS 25A / 25B: REVESTIMENTO TRINCADO

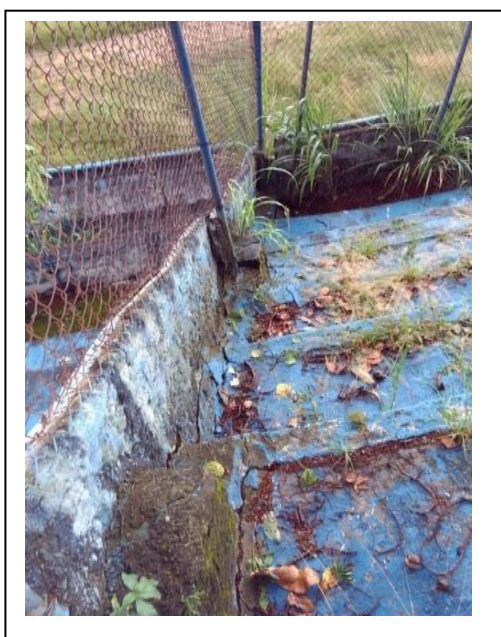
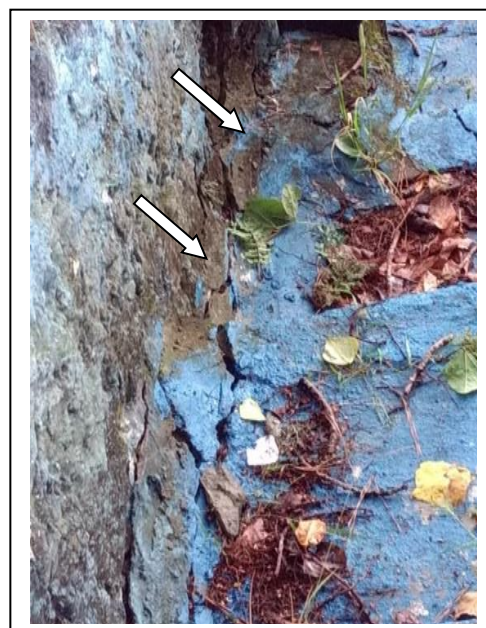
O revestimento dos degraus, próximo ao guarda-corpo que faz divisa com o setor 5, se encontra com rachaduras e abaulamentos. As rachaduras permitem a infiltração de águas pluviais, o que pode provocar o agravamento da situação.

**FOTOS 26A / 26B: TRINCA ENTRE
A MURETA E O DEGRAU**

Elemento:	Guarda-corpo lateral – Setor 4
Não conformidade:	Trincas entre a base de fixação de mureta e degraus.
Grau de risco:	Médio
Providências:	Reparar
Prazo:	90 dias
Fotografias:	26A / 26B

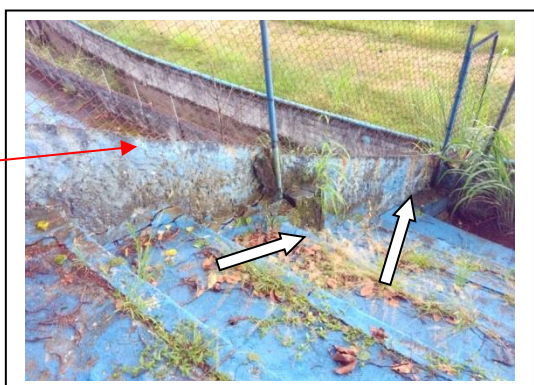
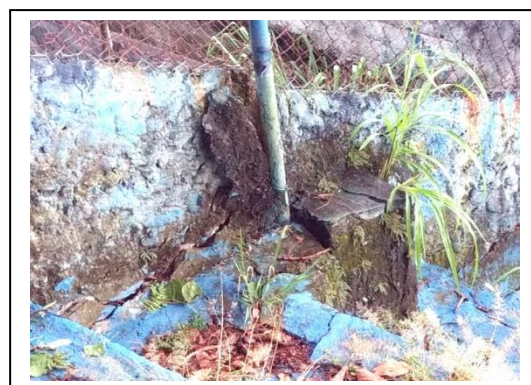
O guarda-corpo lateral que faz a divisa com o setor 5 é constituído de mureta de alvenaria e tem sua altura complementada por tela. Apresenta trincas junto a base de fixação de uma das barras metálicas e entre os degraus e a mureta.

**FOTOS 27A / 27B: RACHADURAS
NO REVESTIMENTO E REGIÃO
ABAUADA**

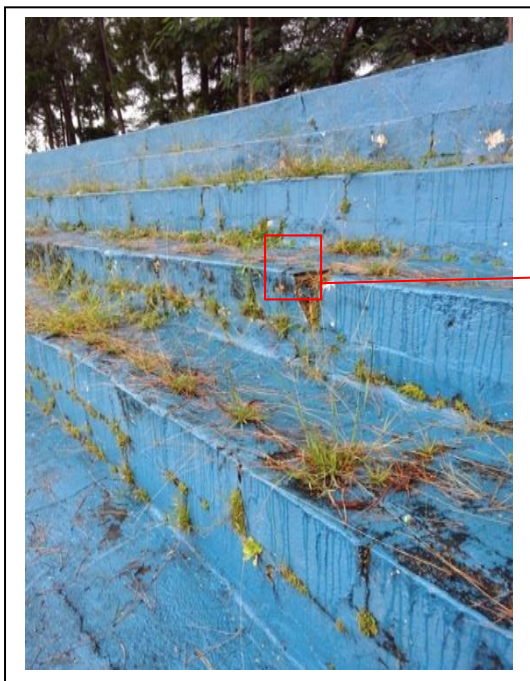
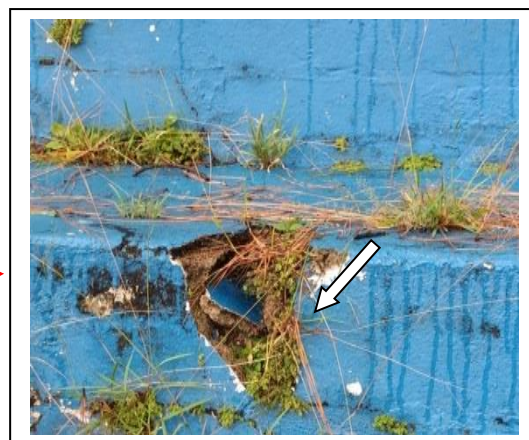
A arquibancada se apresenta com trincas, que devem ser reparadas, acompanhadas de vegetação emergente que deve ser removida.

**FOTOS 32A / 32B:
REVESTIMENTO TRINCADO E
VEGETAÇÃO**

Elemento:	Arquibancada – Setor 5
Não conformidade:	Trincas na lateral dos degraus com vegetação emergente.
Grau de risco:	Mínimo
Providências:	Remover vegetação e reparar trincas.
Prazo:	180 dias
Fotografias:	32A / 32B

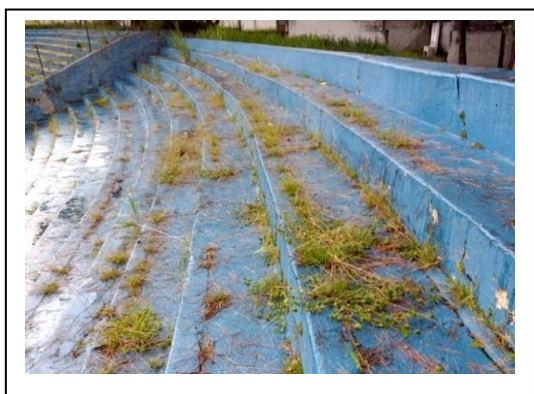
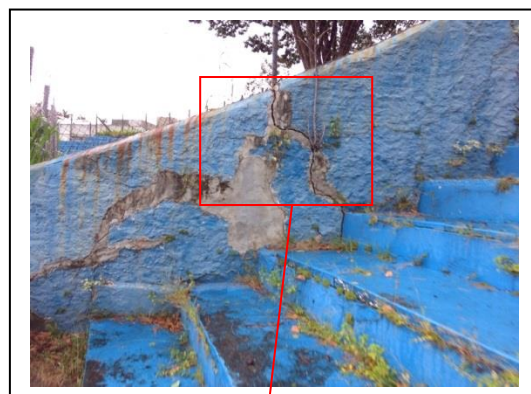
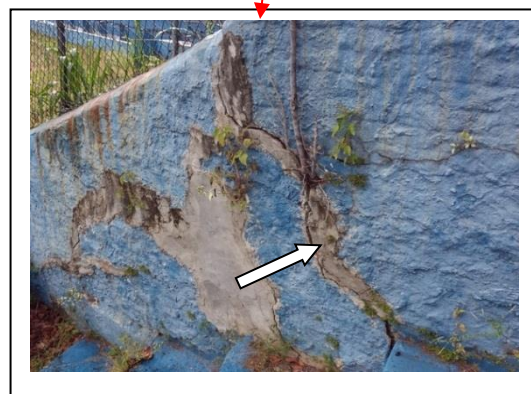
O guarda-corpo lateral é constituído de alvenaria e concreto com altura complementada por tela metálica. Apesar dos reparos, apresenta trincas no revestimento e uma rachadura nos dois lados da alvenaria acompanhada de vegetação emergente.

**FOTOS 34A / 34B / 34C:
GUARDA-CORPO LATERAL E
RACHADURA COM
VEGETAÇÃO**

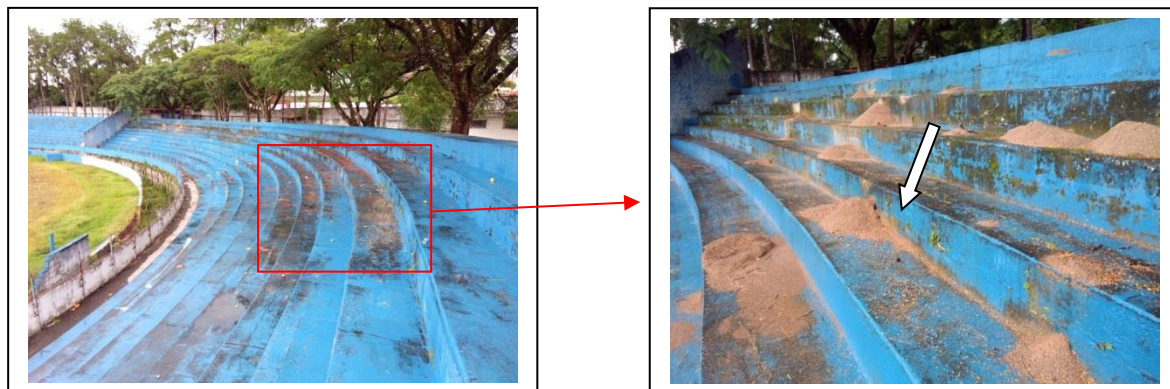
Uma parte do revestimento dos degraus do setor 6 apresenta trincas e presença de formigueiros, necessitando de reparos e dedetização.

**FOTOS 40A / 40B:
REGIÃO COM TRINCAS E
FORMIGUIROS**

Elemento:	Arquibancada – Setor 6
Não conformidade:	Trincas no revestimento e formigueiros
Grau de risco:	Mínimo
Providências:	Remover vegetação e reparar trincas e partes quebradas e exterminar formigueiro
Prazo:	180 dias
Fotografias:	40A / 40B

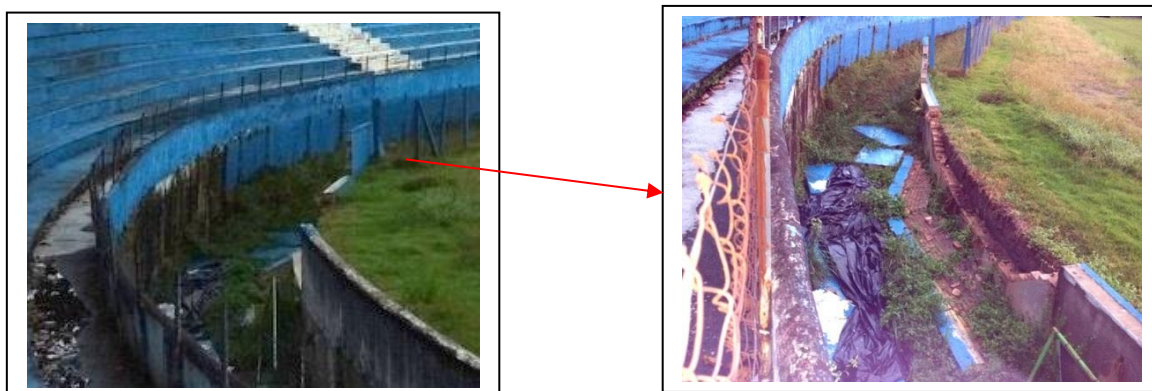
A mureta do fosso, no lado interno do campo, encontra-se quebrada.

**FOTOS 41A / 41B: MURETA
QUEBRADA**

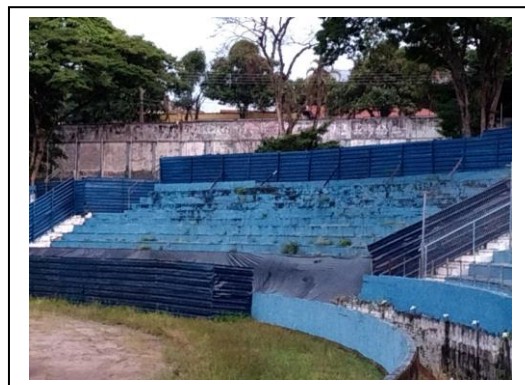
.O setor 8 encontra-se parcialmente interditado, junto ao setor 7, devido a um desmoronamento.

**FOTOS 42A / 42B:
ARQUIBANCADA INTERDITADA
POR DESMORINAMENTO**

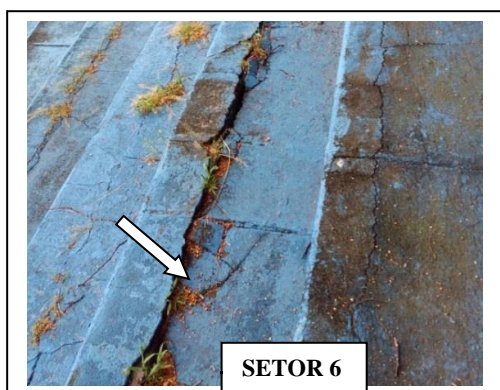
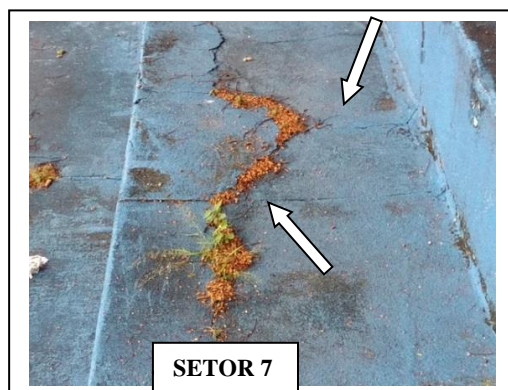
Estas arquibancadas se encontram com regiões do revestimento trincadas, quebradas e com crescimento de vegetação.

**FOTOS 43A / 43B: TRINCAS E
REVESTIMENTO QUEBRADO COM
VEGETAÇÃO EMERGENTE**

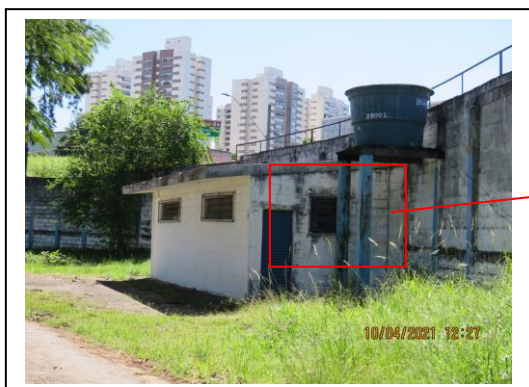
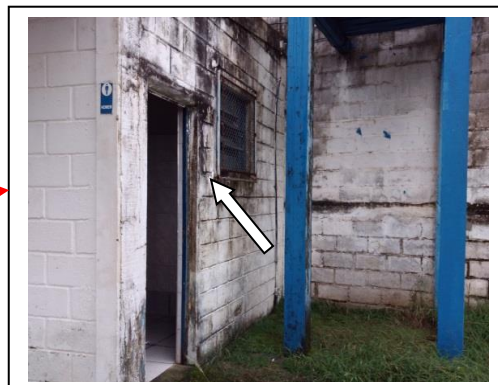
**FOTOS 47A / 47B: MANCHAS NO
REVESTIMENTO EXTERNO DA
EDIFICAÇÃO**

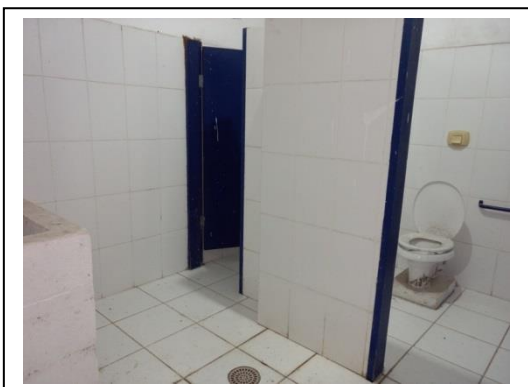
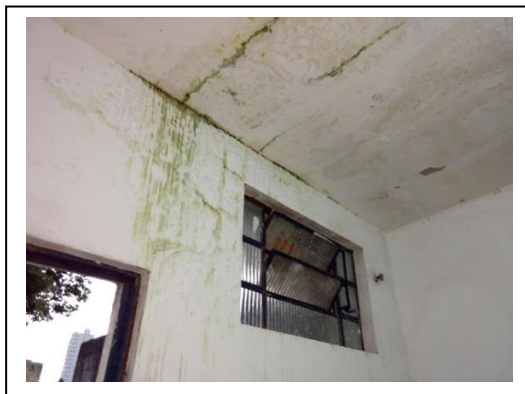
Os sanitários existentes na parte posterior do Setor 8, masculino e feminino, estão instalados em uma edificação independente construída em alvenaria e laje; possui piso cerâmico e paredes parcialmente azulejadas. Dispõe de rampas e box para PNE, porém o acesso é dificultado pelo fato de haver piso natural irregular e grama no trajeto entre a arquibancada e o sanitário. Não apresenta anomalias de ordem estrutural, porém algumas infiltrações e falta de revestimento no teto precisam ser reparados.

**FOTOS 52A / 52B: SINAIS DE INFILTRAÇÃO
NO TETO**

Elemento:	Sanitários – Setores 4/5
Não conformidade:	Sinais de Infiltração no teto
Grau de risco:	Médio
Providências:	Reparar e Pintar
Prazo:	90 dias
Fotografias:	52A / 52B
