SECRETARIA DA SEGURANÇA PÚBLICA
POLÍCIA MILITAR DO ESTADO DE SÃO PAULO
COMANDO DE POLICIAMENTO DE CHOQUE
2º BATALHÃO DE POLÍCIA DE CHOQUE
"MARECHAL MASCARENHAS DE MORAES"

LAUDO DE SEGURANÇA Nº 2BPChq – 001/03/20

ESTÁDIO "CÍCERO POMPEU DE TOLEDO" - MORUMBI

Data: 06 de outubro de 2020	Hora: 14:00h

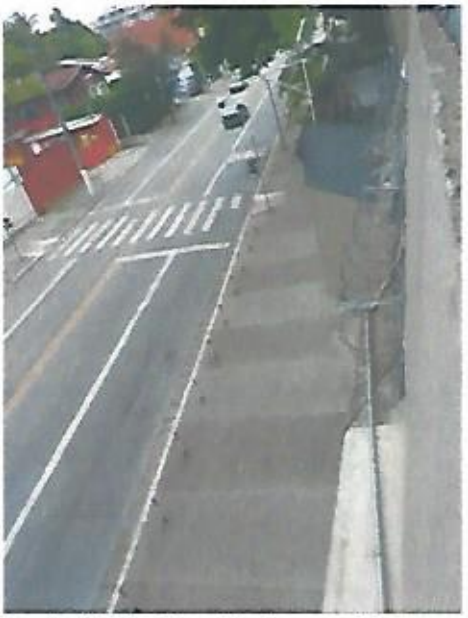
Figura 11: Local ao lado do Portão 3 que dá acesso ao anel interno

Pelo Portão 3,é possível o acesso de ambulantes e pessoas não autorizadas por meio de escalada, assim como pelo Portão 18 que se torna ainda mais vulnerável quando não ocorre acesso de público no local. Isso gera a necessidade de manutenção de profissional da segurança privada nos portões citados.
