# LAUDO DE ENGENHARIA ESTÁDIO BRUNO LAZZARINI

Nome do estádio: Bruno Lazzarini

Data: 20/01/22

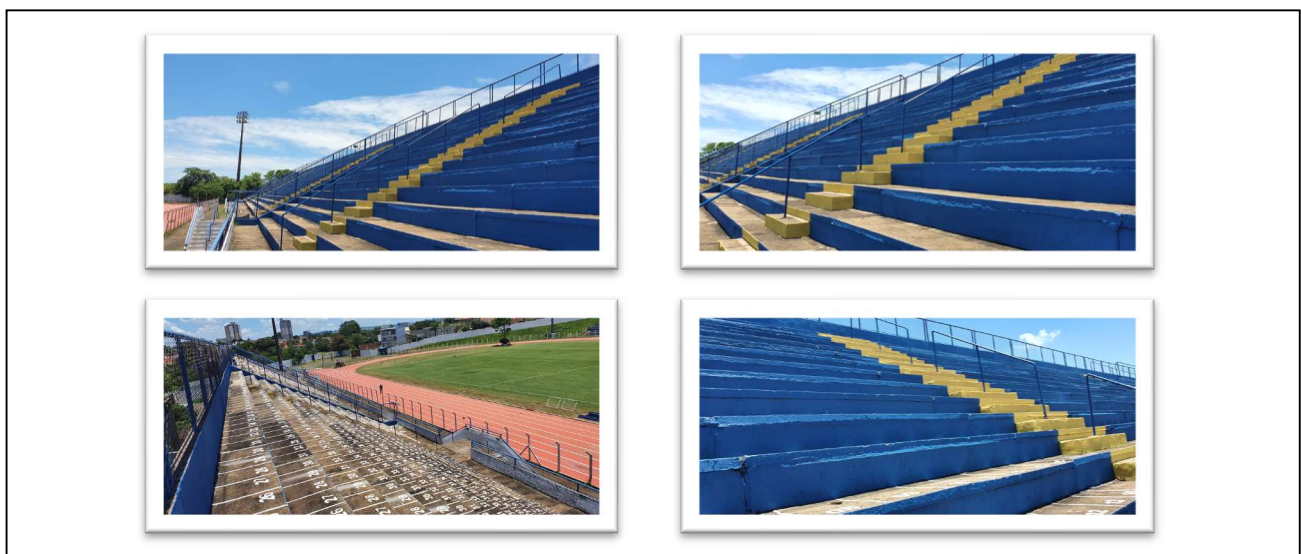
Fotos 1, 2, 3 e 4 – Visão Geral; Trecho sem numeração; Trecho com numeração; Detalhe dos degraus

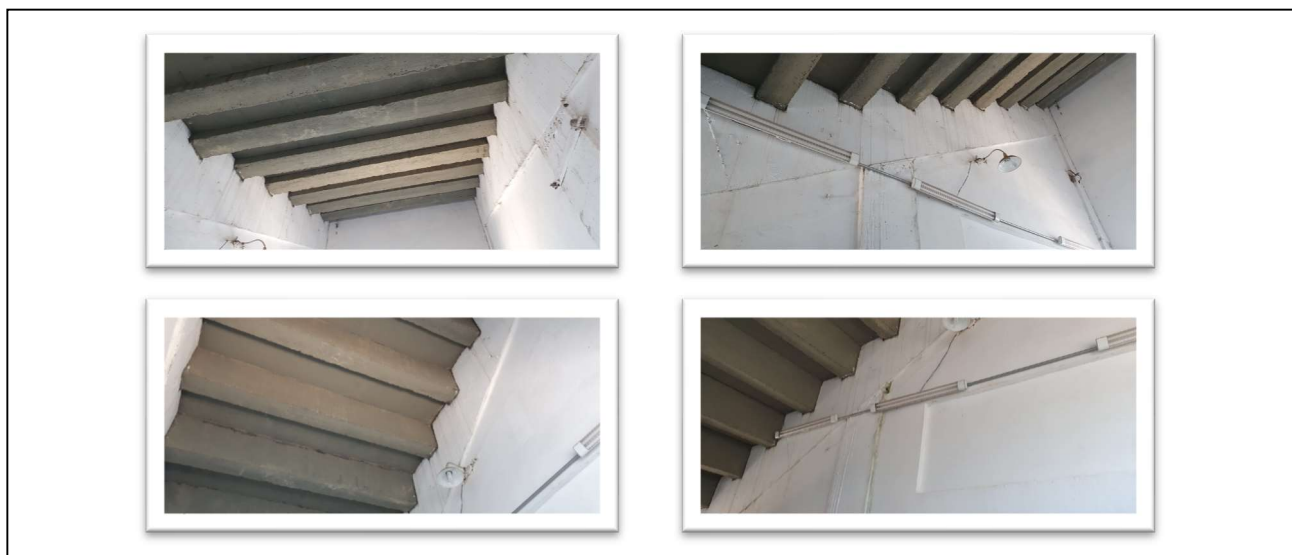
Abaixo das arquibancadas é possível ver melhor a estrutura do Setor 1. Os pilares, vigas, pisos e consolos são todos compostos por concreto pré-moldado e estão em ótimo estado de conservação e sem anomalias visíveis.

Fotos 5, 6, 7 e 8 – Detalhes da Estrutura da Arquibancada do Setor 1

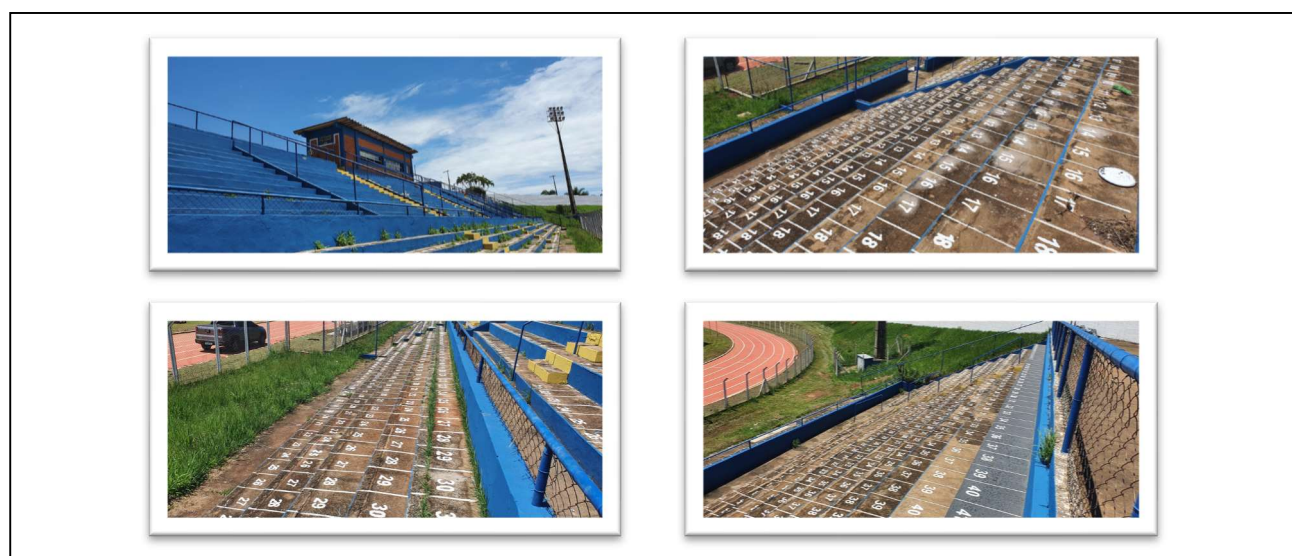
As arquibancadas dos setores 2 e 3 são constituídas por concreto armado sobre talude, os pisos e espelhos dos degraus estão em ótimo estado de conservação sem anomalias visíveis e os lugares destes setores estão devidamente numerados.

Fotos 9, 10, 11 e 12 – Visão Geral; Detalhe dos degraus – Setor 3; Detalhe das primeiras fileiras – Setor 3; Detalhe dos degraus – Setor 2

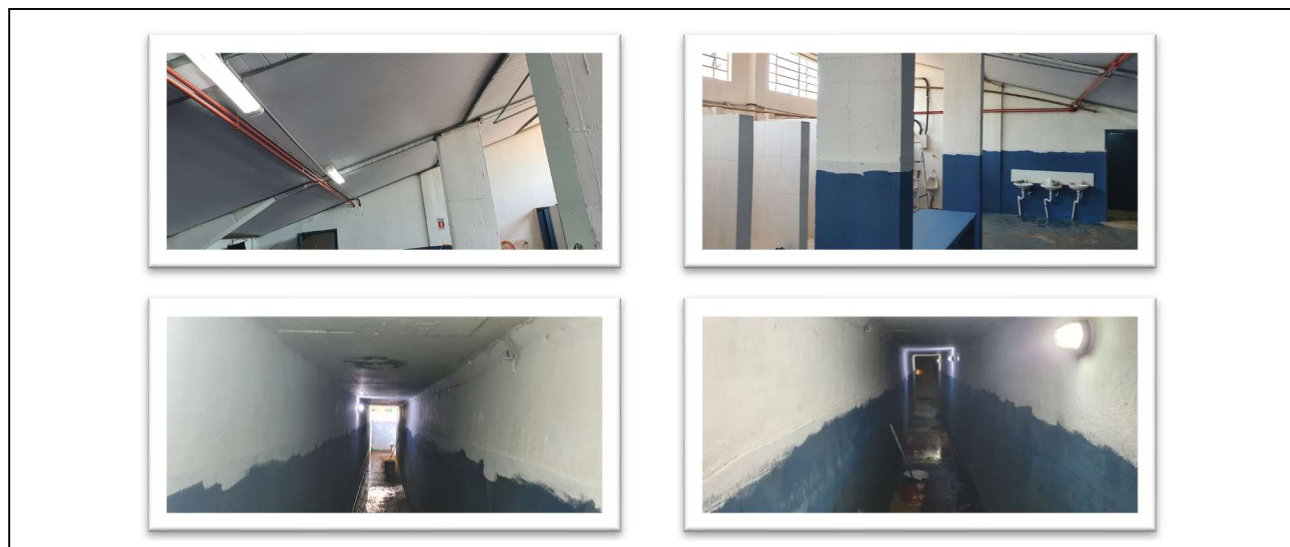
O sistema de impermeabilização do estádio é bem satisfatório na grande maioria das dependências do estádio apresentando uma boa estanqueidade sem marcas de infiltração nas lajes e paredes.

Foto 17, 18, 19 e 20 – Lajes e paredes sem manchas de infiltração

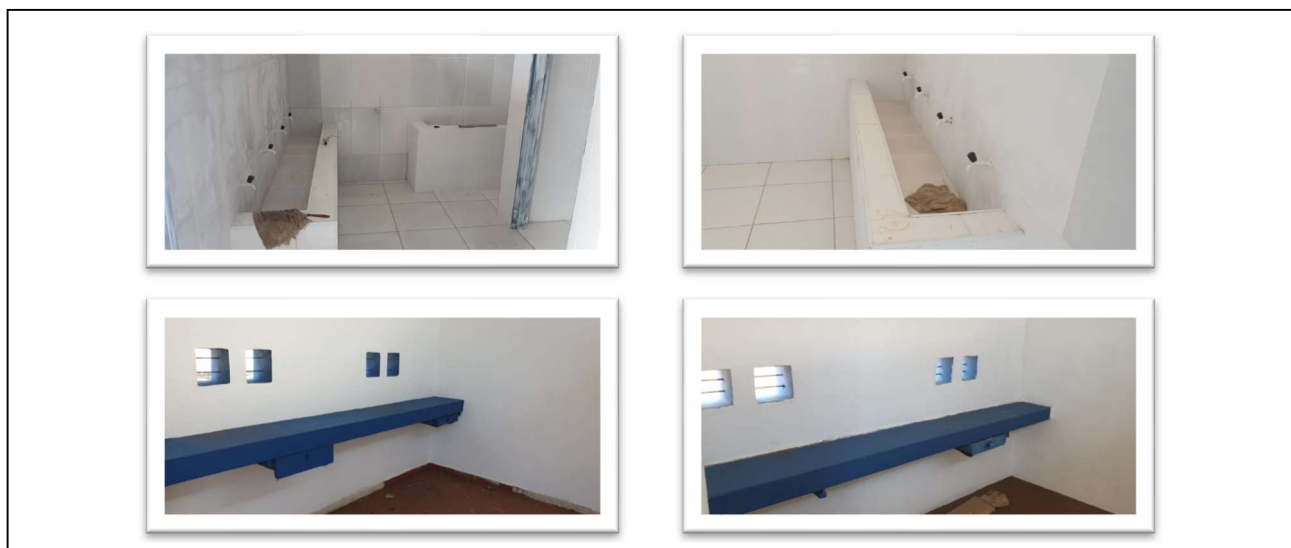
Fotos 25, 26, 27 e 28 – Paredes do sanitário masculino – Setor 3; Paredes do Sanitário Feminino – Setor 3; Paredes da Bilheteria do Setor 2; Paredes da Bilheteria do Setor 1

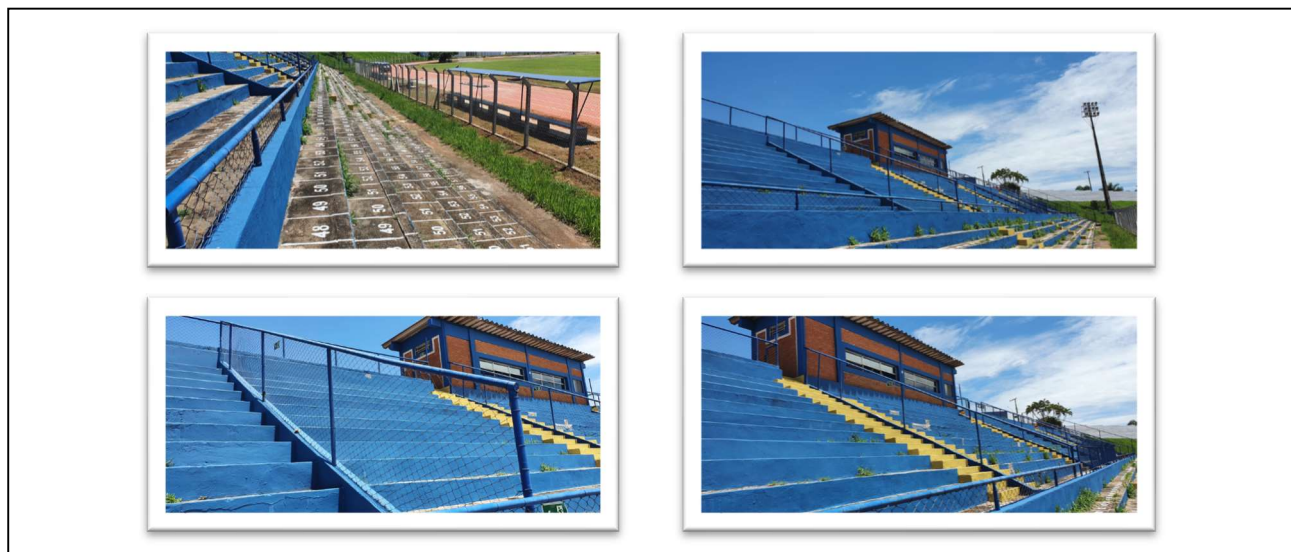
Todos os guarda-corpos dos setores 2, e 3 de arquibancada são compostos por mureta de alvenaria e corrimão metálico com grades metálicas. Todos estão em excelentes condições não apresentando nenhum tipo de anomalia.

Fotos 55, 56, 57 e 58 – Detalhes dos guarda-corpos

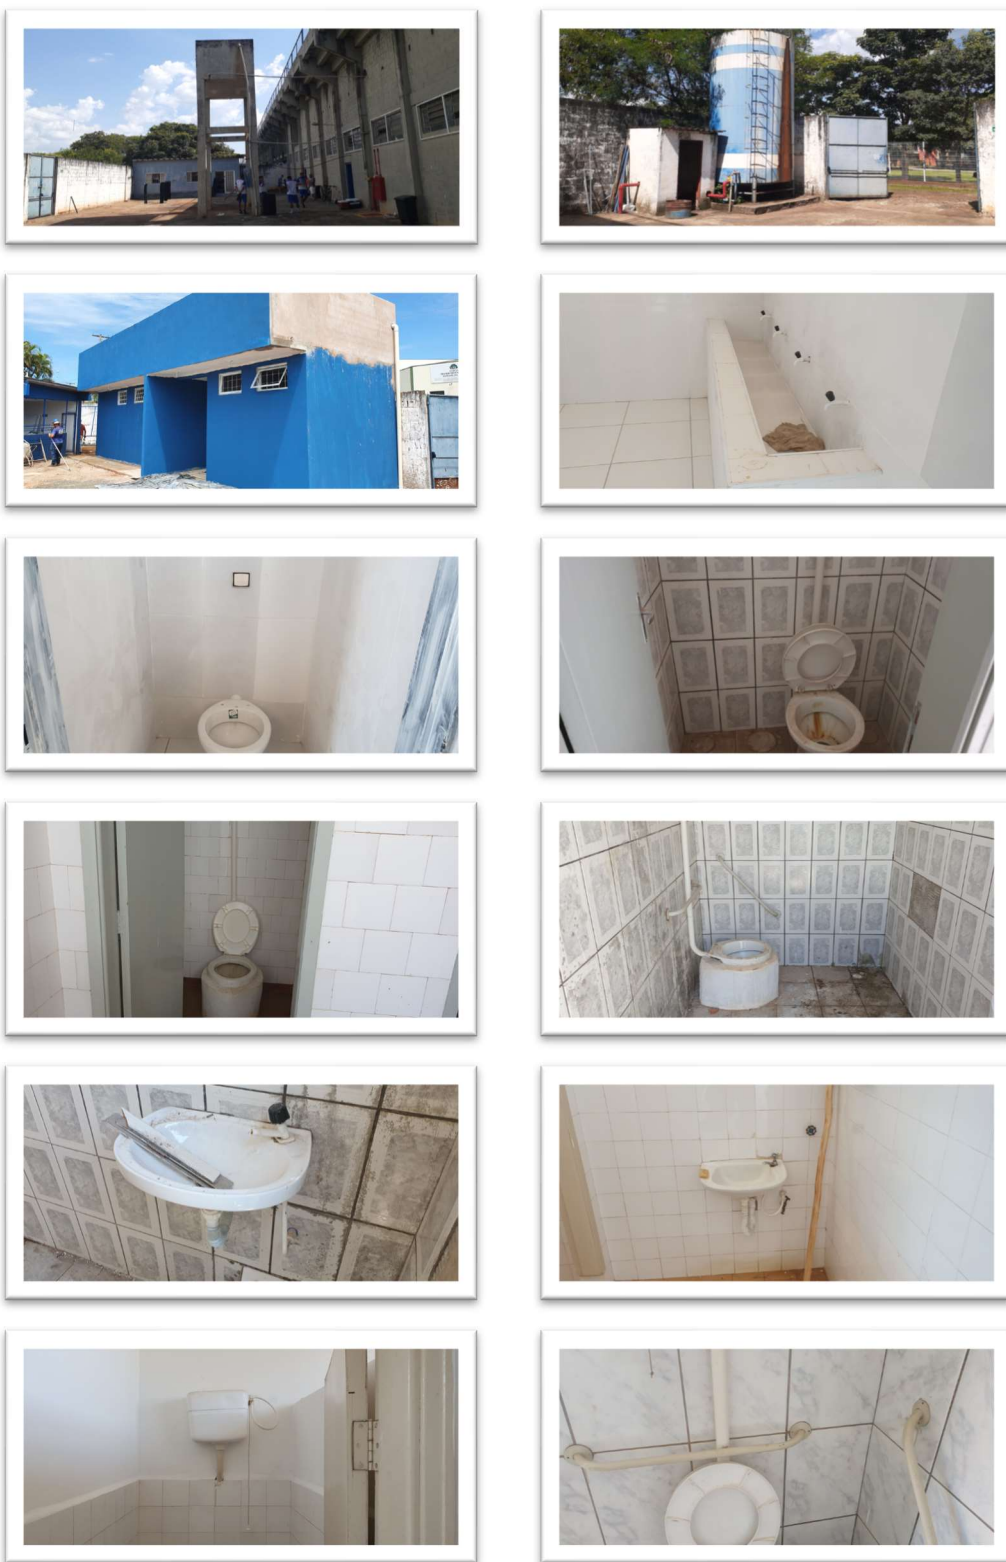
Na grande maioria das dependências do Estádio, não foram identificados nenhum vazamento nos sistemas hidros sanitários prediais. O fornecimento de água é feito através da concessionária e o Estádio possui dois reservatórios, um de concreto armado sobre uma estrutura também de concreto armado com capacidade de 10.000 l e uma tulipa com capacidade de 25.000 l.

Fotos 59 a 70 – Reservatório de água de 10.000 l; Reservatório de água de 25.000 l; Tubo de descida de água pluvial da edificação dos sanitários do setor 3; Calha da pia e torneiras do sanitário do Setor 3; Vaso sanitário do sanitário do Setor 3; Vaso sanitário do sanitário da Sala do VAR; Sanitário PNE feminino do Setor 2; Pia do sanitário PNE feminino do Setor 2; Pia do sanitário das cabines de Imprensa; Caixa de Descarga do sanitário das cabines de imprensa e Vaso sanitário do sanitário masculino PNE do Setor 2

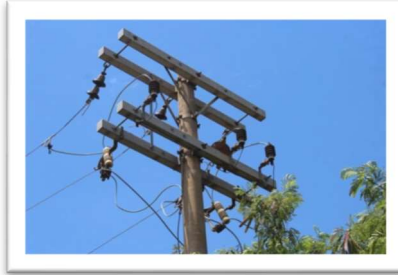
Foto: 91 - Cruzetas em condições satisfatórias

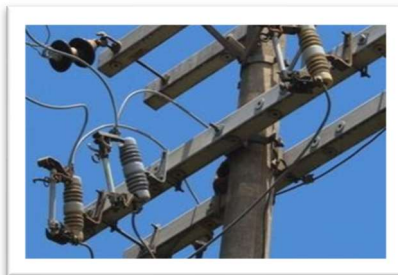
Foto: 93 - Chaves Fusíveis em condições satisfatórias

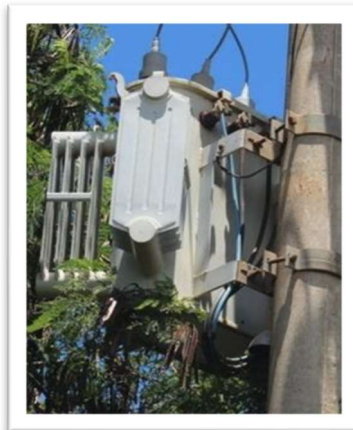
Foto: 96 - Ferragens em condições satisfatórias

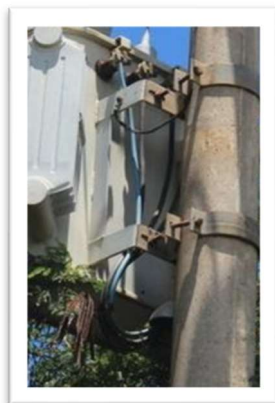
Foto: 97 - Saídas dos Cabos Aéreos em condições satisfatórias

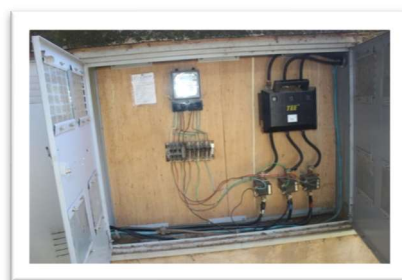
Fotos: 104 a 107 - Medidores de Energia BT Setor 1

**Observações:** Medidores de Energia BT- Quadro em boas condições de instalação.

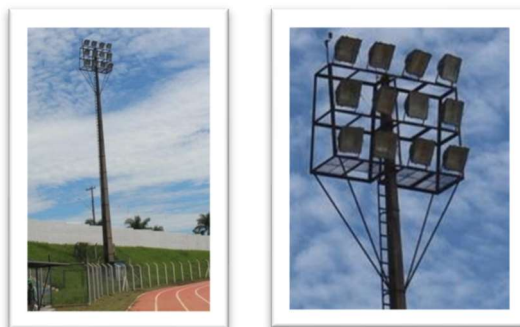
Fotos: 203 e 204 – Quadro de Iluminação Torre 3

**Observações:** Torre inoperante, estrutura aparentemente em boas condições de instalação.

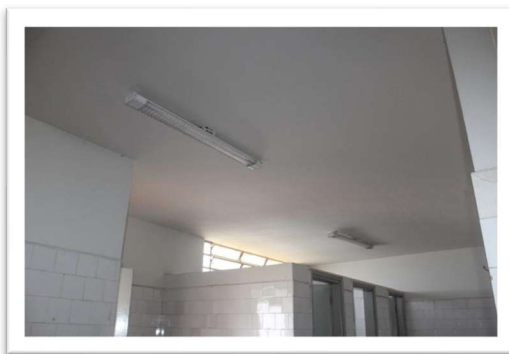
Foto 210 – Iluminação Vestiário dos Árbitros

Observações: Não apresenta iluminação de Emergência

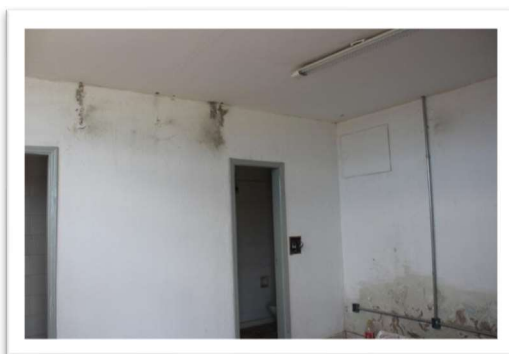
Foto 211 – Iluminação de Emergência – Sala do VAR

Observações: Não apresenta iluminação de Emergência

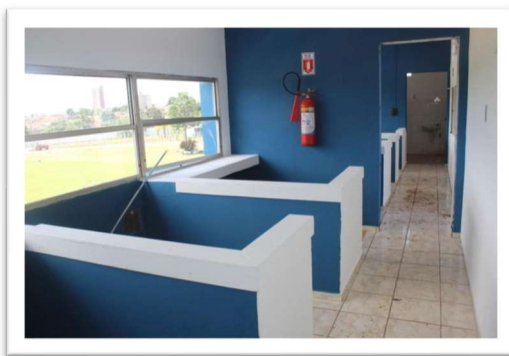
Foto 212 – Iluminação de Emergência – Cabine de Imprensa

Observações: Não apresenta iluminação de Emergência

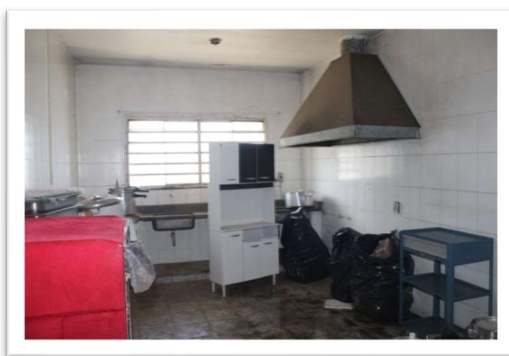
Foto 213 – Iluminação de Emergência – Cozinha

Observações: Não apresenta iluminação de Emergência

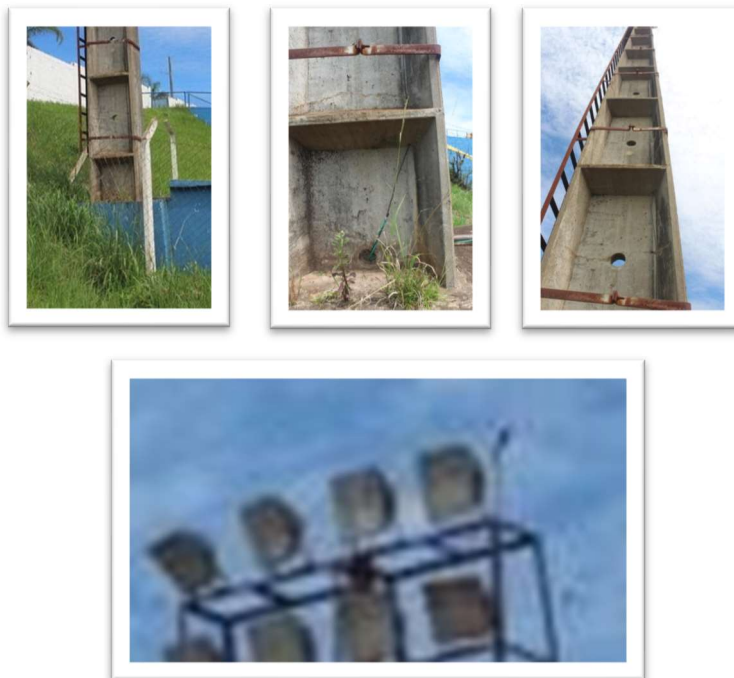
Fotos: 223 a 226 – Quadro de Iluminação Torre 2

**Observações:** Aterramento em boas condições de instalação.

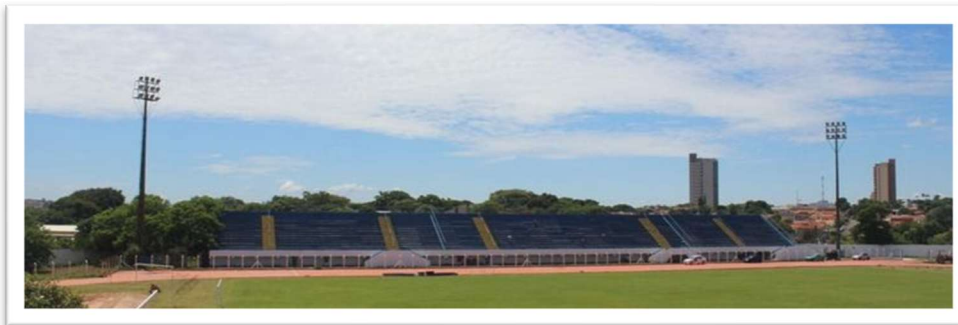
Foto: 235 – Arquibancadas - Torres 1 e 4

**Observações:** Apresenta SPDA junto as Torres de Iluminação.

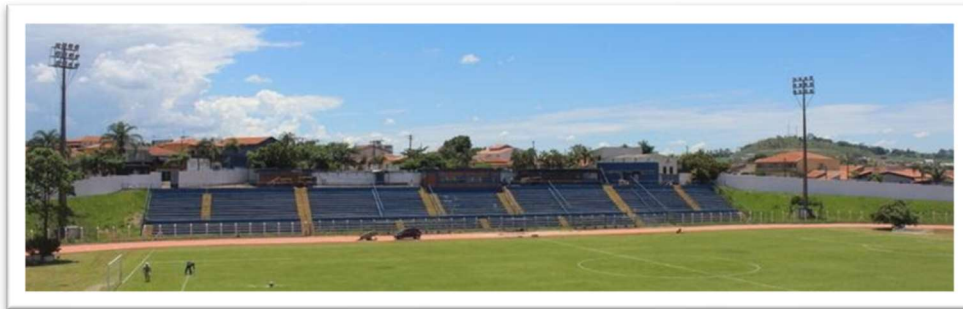
Foto: 236 – Arquibancadas - Torres 2 e 3

**Observações:** Apresenta SPDA junto as Torres de Iluminação.

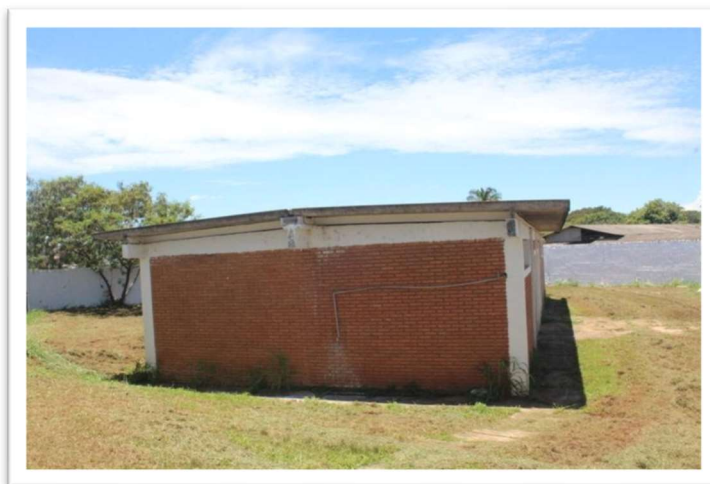
Fotos: 239 e 240– Elementos Estruturais – Vestiário dos Árbitros.

**Observações:** Apresenta necessidade de instalação de sistema de SPDA.

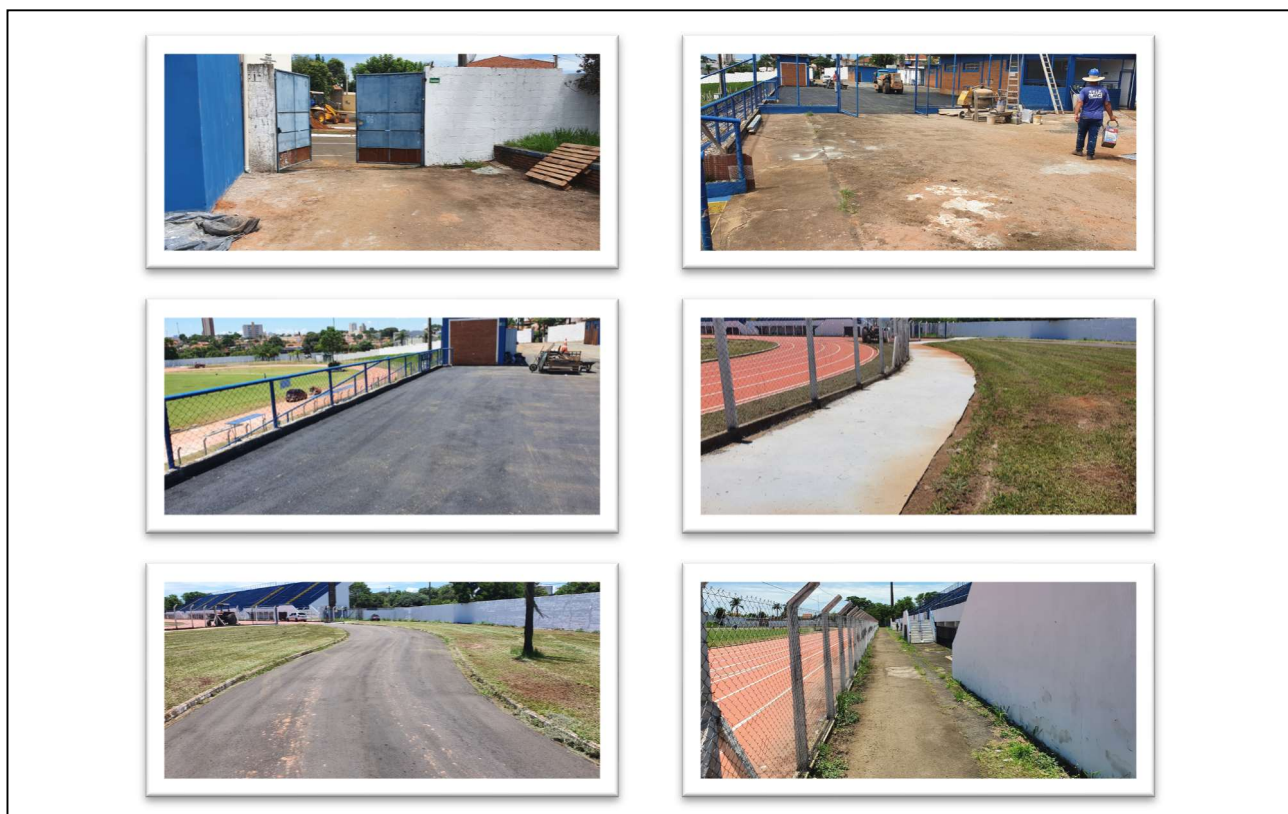
Os acessos aos setores são todos pavimentados em sua grande maioria com pavimento em bom estado com alguns trechos com pavimento ruim que precisa ser regularizado, faltam a sinalização dos lugares reservados para o público cadeirante nos setores 2 e 3 onde há sanitários adaptados para esse público, os sanitários adaptados dos setor 2 possuem barras metálicas próximas aos vasos sanitários, porém não possuem barras próximas as pias e nem nos lados de dentro e de fora das portas de acesso aos sanitários conforme a exigência da NBR 9050. Os sanitários adaptados do Setor 3 são novos e ainda não possuem nenhuma barra instaladas próximas as pias e vasos sanitários e também não possuem dos dois lados das portas.

Fotos 252, 253, 254, 255, 256, 257, 258 e 259 – Acesso pavimentado do Setor 3; Circulação do Setor 3, Circulação do Setor 2, Acesso do Setor 1, Acesso de Ambulância ao campo de jogo, Circulação do Setor 1
