**LAUDO DE VISTORIA DE**  
**ENGENHARIA, ACESSIBILIDADE E**  
**CONFORTO**

**Nome do estádio:** Estádio Municipal 1º de Maio

**Cidade:** São Bernardo do Campo / SP – CEP : 09725-570

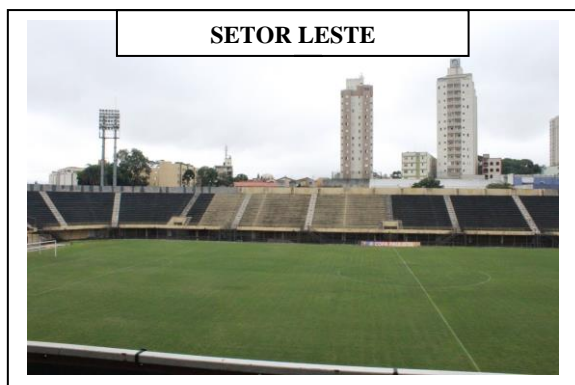
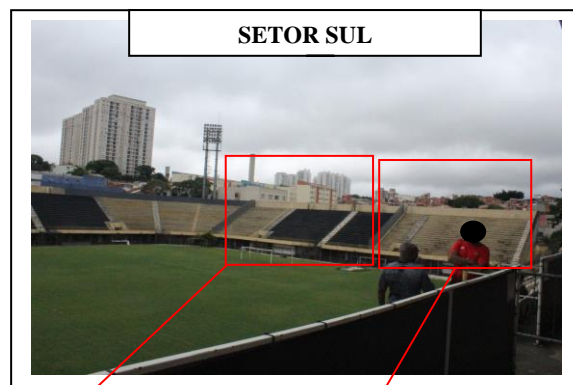
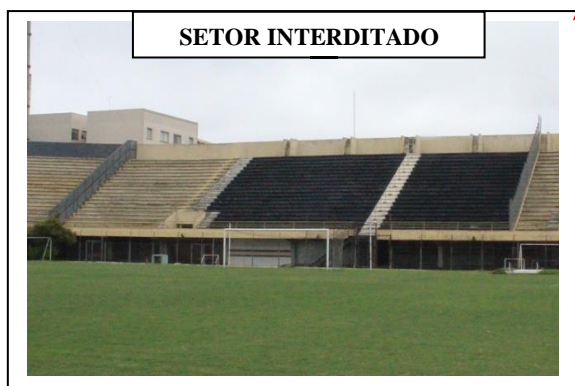
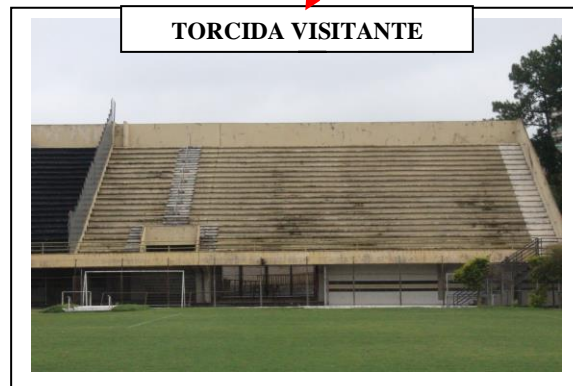
FOTOS 1A / 1B / 1C / 1D: VISÃO GERAL DO SETOR 1

Estes setores foram construídos em concreto armado, com aproveitamento da área inferior onde ficam localizados os sanitários. Trata-se de uma única edificação dividida em subsetores por meio de grades metálicas. Os lugares são destinados em sua maioria para a torcida local (LESTE), uma pequena parte para a torcida visitante (SUL) e entre estes setores há uma parte da arquibancada interdita para reformas. Os acessos aos setores são devidamente separados. O público se acomoda nos próprios degraus de concreto que são numerados e não possuem cobertura.

Alguns pontos da arquibancada se encontram com parte dos assentos quebrados, expondo a armadura.

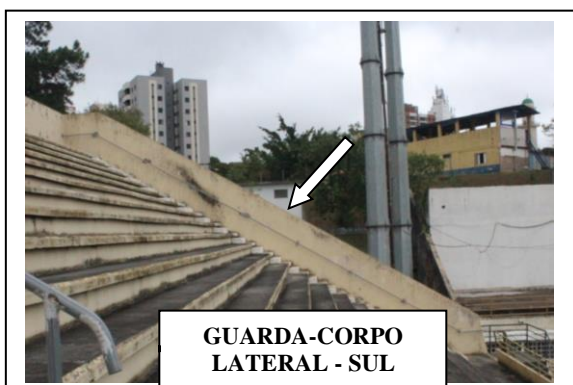
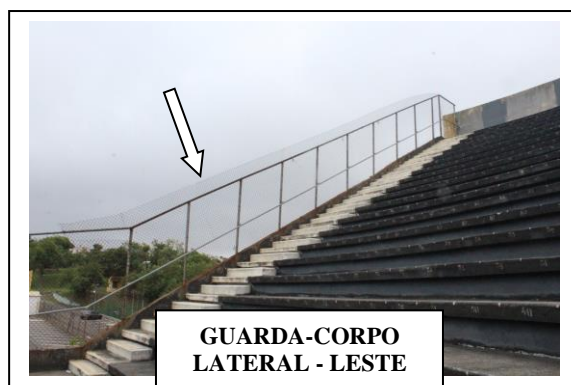
FOTOS 8A / 8B: GUARDA-CORPOS LATERAIS

Há guarda-corpos nas duas extremidades, sendo um constituído de alvenaria e concreto e o outro constituído de barras metálicas com fechamento em tela; ambos estão em boas condições de altura e rigidez, apenas com recomendação de pintura.

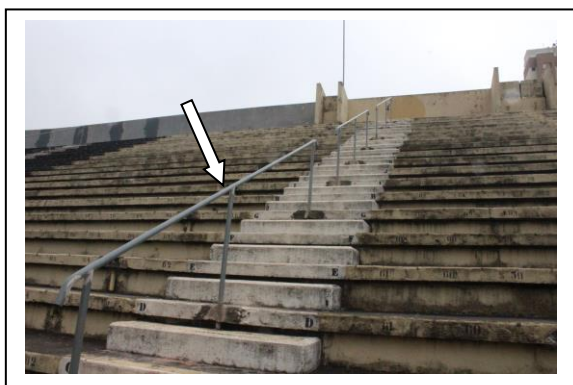
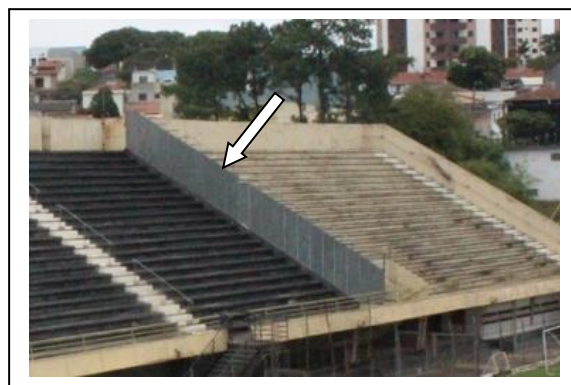
**FOTOS 9A / 9B: CORRIMÃOS E GRADE DE DIVISÃO**

Os corrimãos são metálicos e as grades de divisão são constituídas de chapa metálica; apresentam boas condições de altura e rigidez. A pintura dos corrimãos é recomendada.

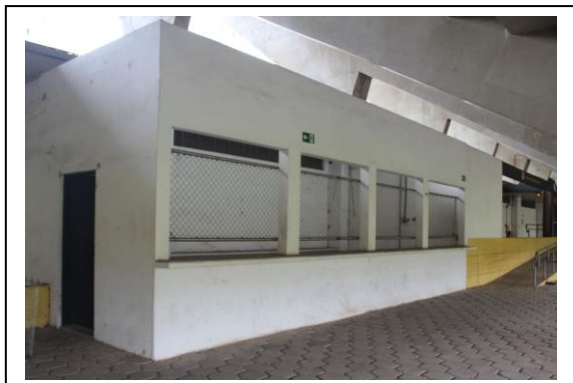
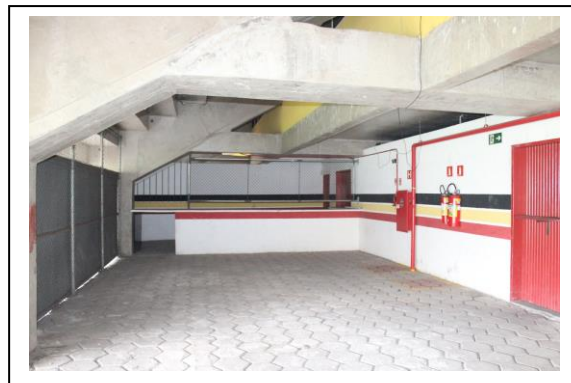
**FOTO 12A / 12B: LANCHONETES**

Sob as arquibancadas estão instaladas duas lanchonetes, respectivamente para o público local e visitante; há também uma loja de produtos promocionais. As lanchonetes são de alvenaria devidamente pintadas e possuem tela de proteção instaladas. Nenhum dos ambientes apresenta anomalias de ordem estrutural ou nos revestimentos.

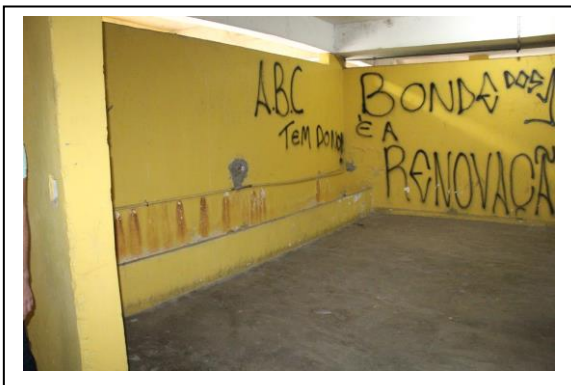
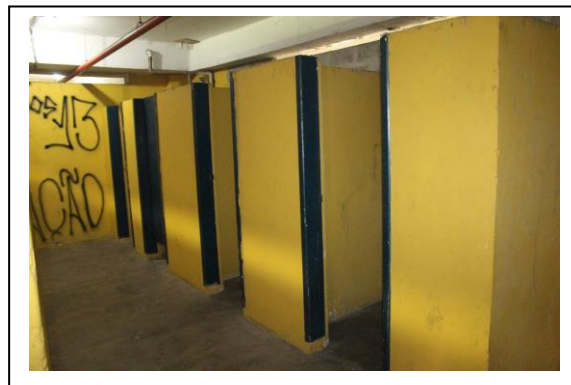
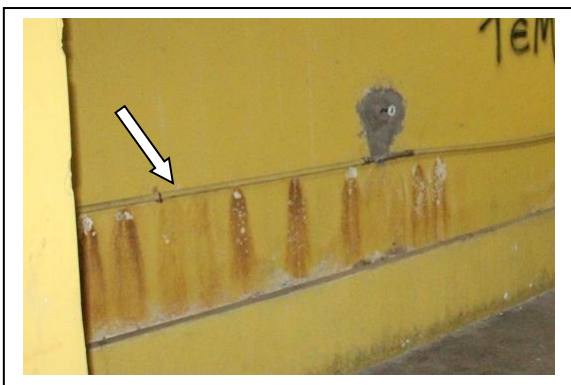
**FOTOS 13A / 13B / 13C /  
13D: SANITÁRIO MASCULINO  
SUBSETOR LOCAL E DETALHE  
MANCHAS**

Há três conjuntos de sanitários localizados sob a arquibancada, sendo dois para a setor Leste e um para o Sul. Todos possuem as paredes revestidas com argamassa, que necessitam de pintura, e piso cimentado liso.

No subsetor local, há manchas no revestimento do sanitário masculino e, sanitário feminino, um *box* do está sem porta e falta o acabamento após a realização de reparos hidráulicos.

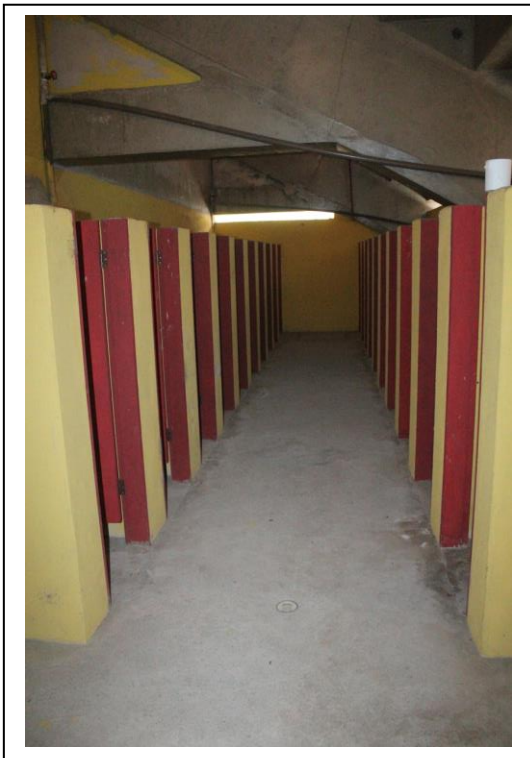
**FOTO 16A: SANITÁRIO FEMININO DO  
SUBSETOR VISITANTE**

No subsetor visitante há fissuras na parede frontal de um dos boxes do sanitário masculino. No sanitário feminino não há anomalias visíveis.

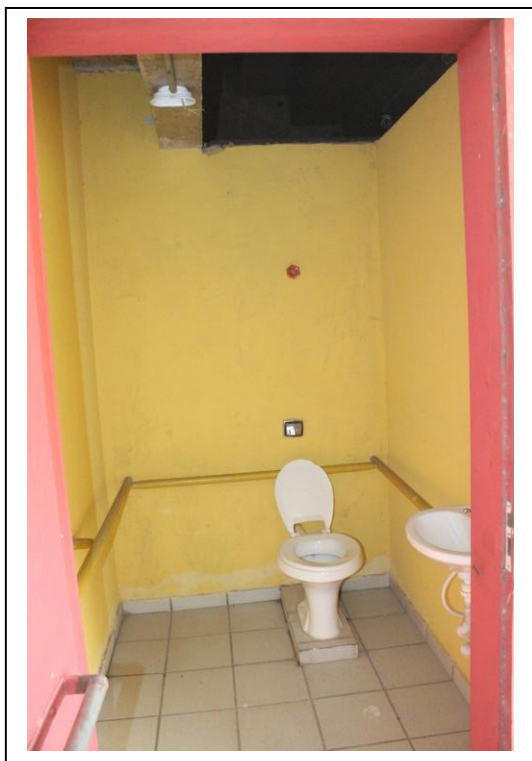
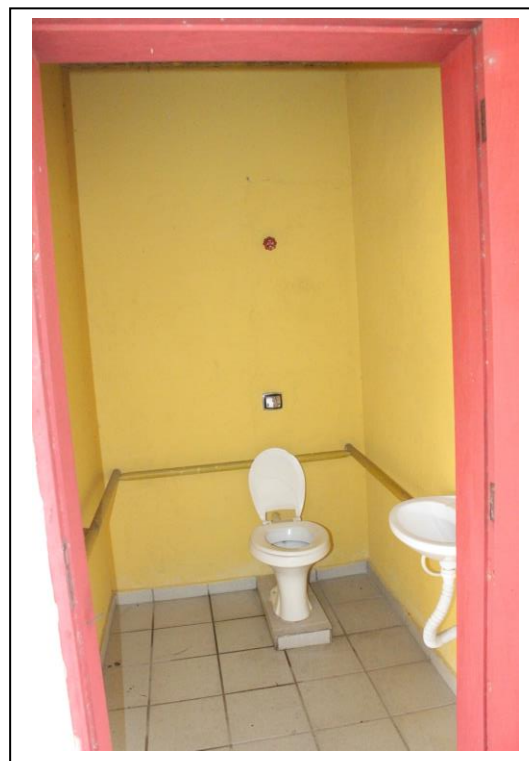
**FOTOS 17A / 17B: SANITÁRIOS PNE FEMININO E MASCULINO DO SUBSETOR VISITANTE**

O subsetor visitante contém sanitários feminino e masculino adaptados para uso PNE. O piso é cerâmico e as paredes são pintadas. Não há anomalias visíveis.

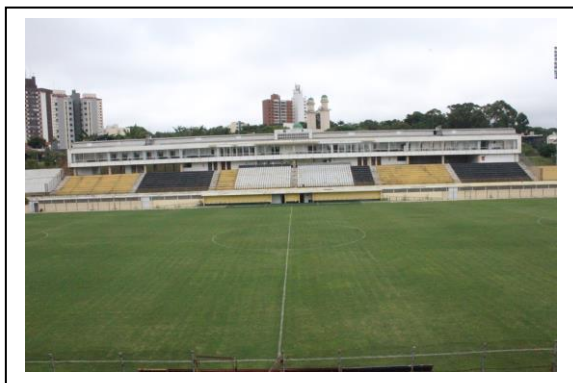
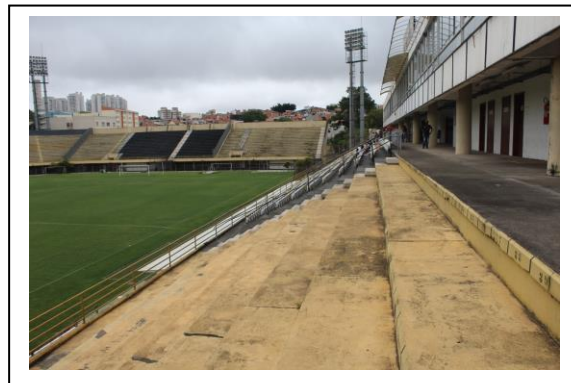
**FOTOS 18A / 18B: VISÃO GERAL SETOR 2**

Este setor foi constituído em concreto armado, com aproveitamento da área inferior, onde se localizam os vestiários. O público se acomoda nos próprios degraus de concreto que são numerados e sem cobertura; apenas a parte central possui cadeiras plásticas, que são numeradas. Na parte posterior há uma edificação anexa com dois pavimentos destinados às salas de imprensa e camarotes, assim como seus sanitários exclusivos. Não apresentam anomalias de ordem estrutural visíveis.

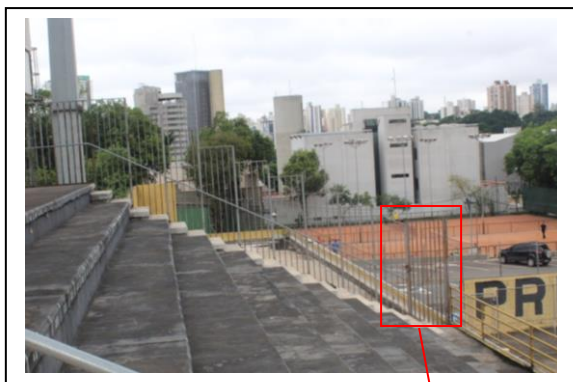
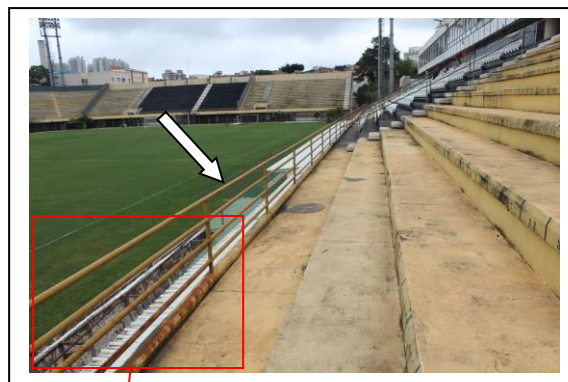
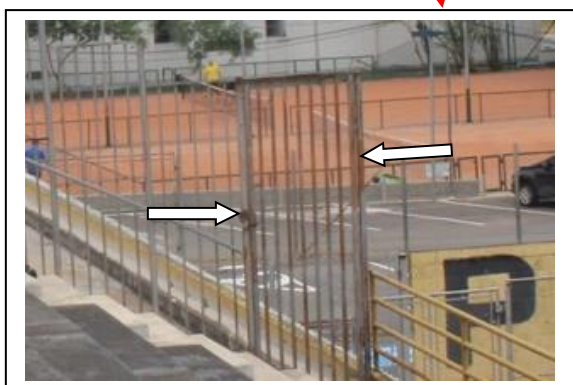
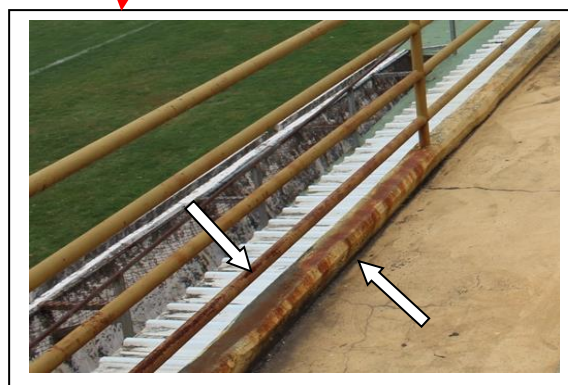
Os guarda-corpos lateral e frontal são metálicos e estão em boas condições de altura e rigidez. Há pontos de oxidação que necessitam de tratamento e pintura.

**FOTOS 23A / 23B / 23C / 23D: GUARDA-CORPOS LATERAL E FRONTAL E DETALHE DA OXIDAÇÃO**

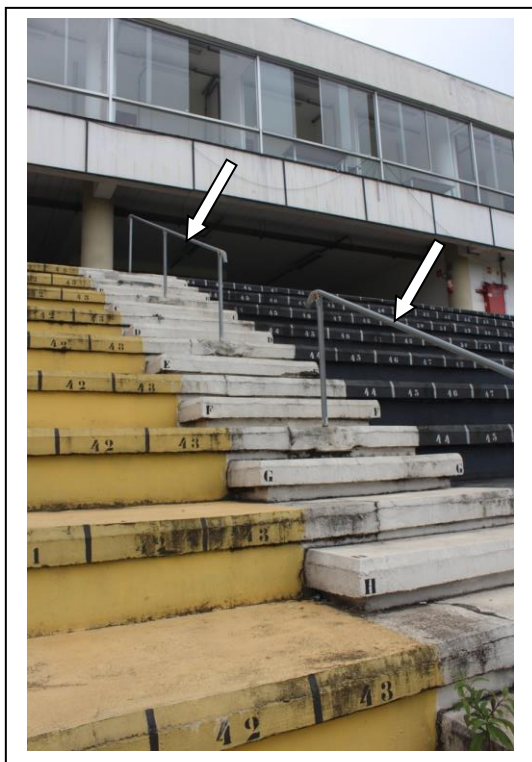
**FOTO 24A: CORRIMÃOS**

Os corrimãos são metálicos e apresentam boas condições de altura e rigidez. A pintura é recomendada.

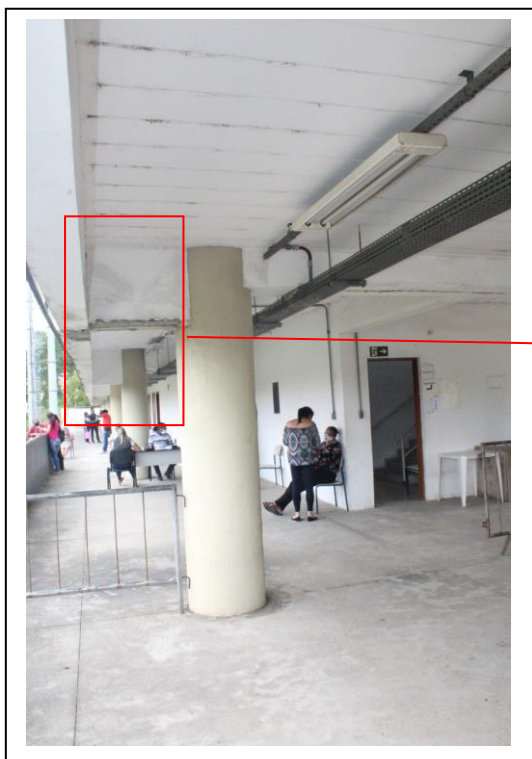
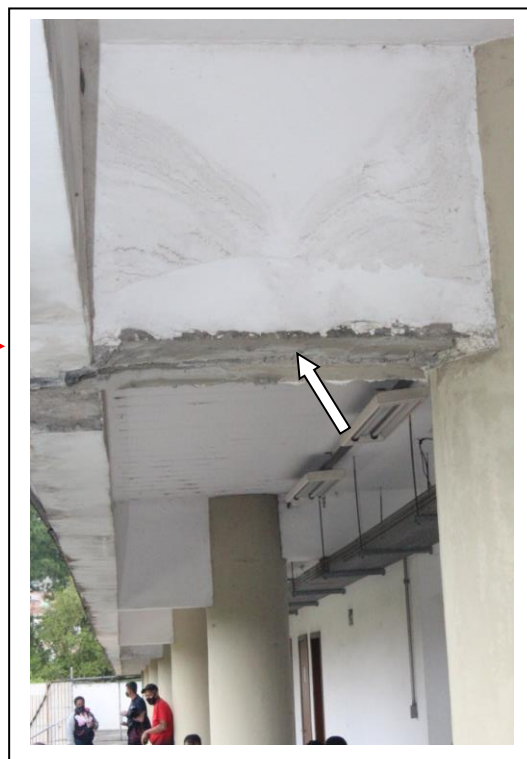
Na área de circulação atrás do setor, há dois trechos de viga sem revestimento.

**FOTOS 25A / 25B: VIGA SEM REVESTIMENTO**

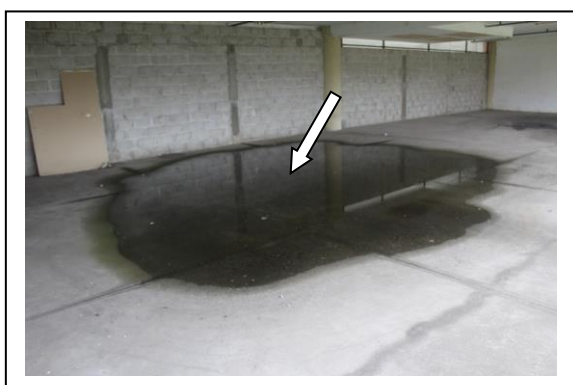
A área de circulação próxima a lanchonete se encontra com água empoçada.

**FOTO 26A: POÇA DE ÁGUA**

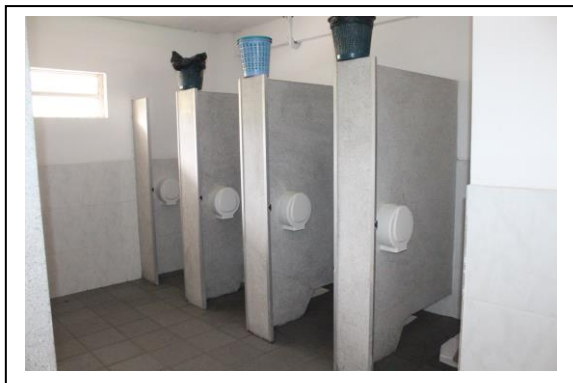
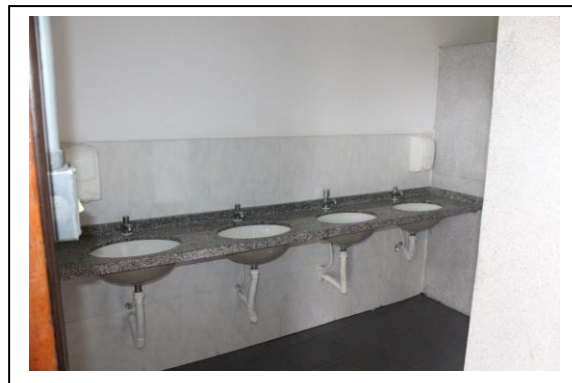
**FOTOS 28A / 28B: SANITÁRIO FEMININO**

Este setor possui dois conjuntos de sanitários e são localizados no mesmo patamar da lanchonete. As paredes são revestidas parcialmente de azulejos e o piso é cerâmico. As condições de manutenção e iluminação estão satisfatórias. Não há anomalias estruturais visíveis, apenas uma mancha no revestimento do sanitário masculino.

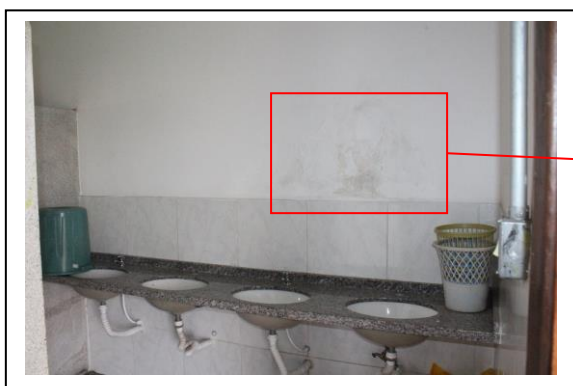
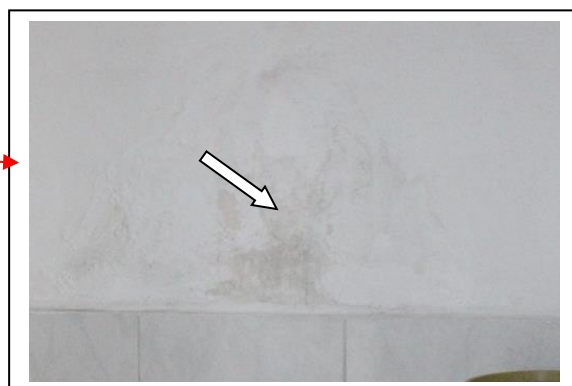
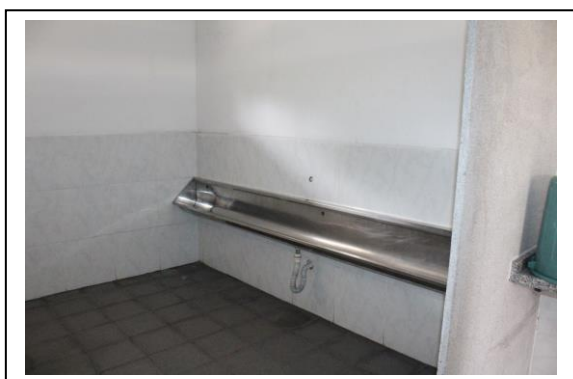
**FOTOS 29A / 29B / 29C:  
SANITÁRIO MASCULINO E  
DETALHE DA MANCHA NA PAREDE**

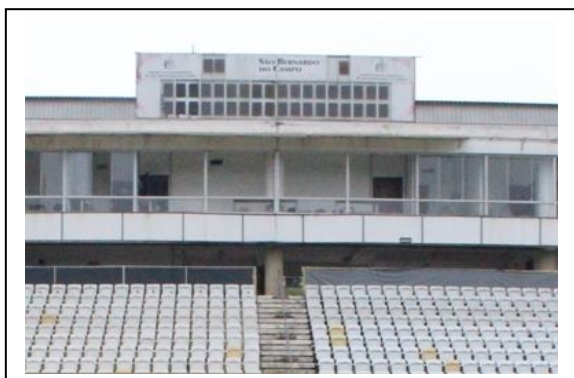
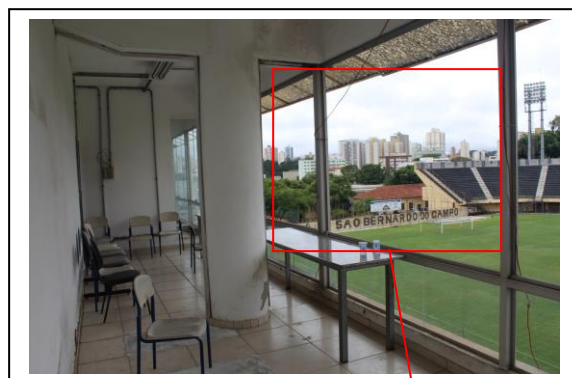
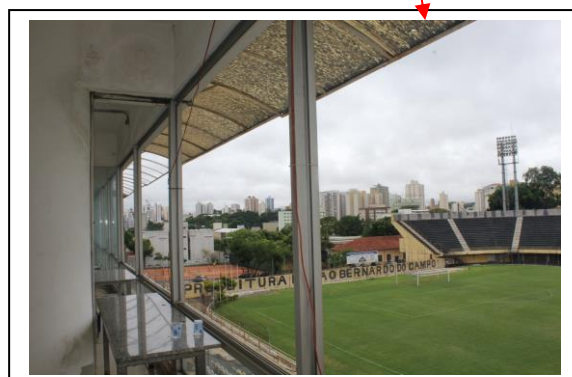
**FOTOS 30A / 30B / 30C:  
VISÃO DAS CABINES**

Os compartimentos são divididos por paredes de gesso acartonado (*drywall*), possuem portas de madeira; na parte frontal foram instalados caixilhos de alumínio, restando a instalação de vidro. Devido a problemas de revestimento e infiltrações, o camarote aberto e as cabines 4, 5, 6, 7, 8 e 9 se encontram interdidas para reforma.

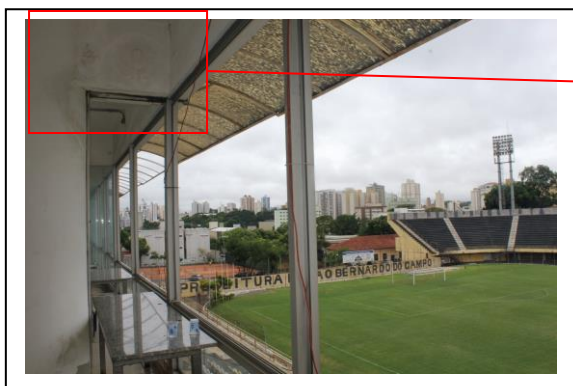
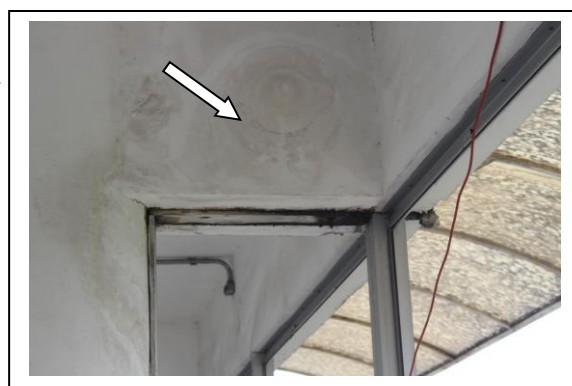
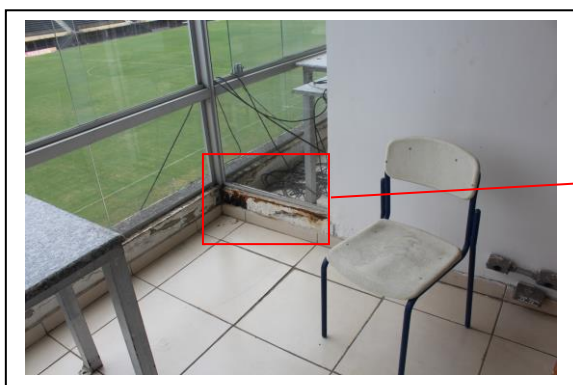
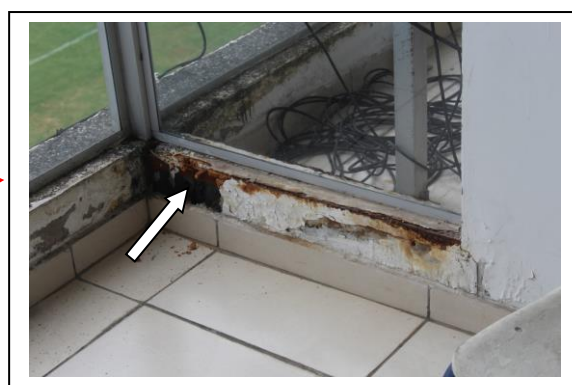
Existem manchas de umidade espalhadas pelo teto e paredes. A base e os próprios caixilhos se encontram enferrujados.

**FOTOS 31A / 31B / 31C / 31D: DETALHE MANCHAS DE UMIDADE NA DIVISÓRIA E CAIXILHO ENFERRUJADO**

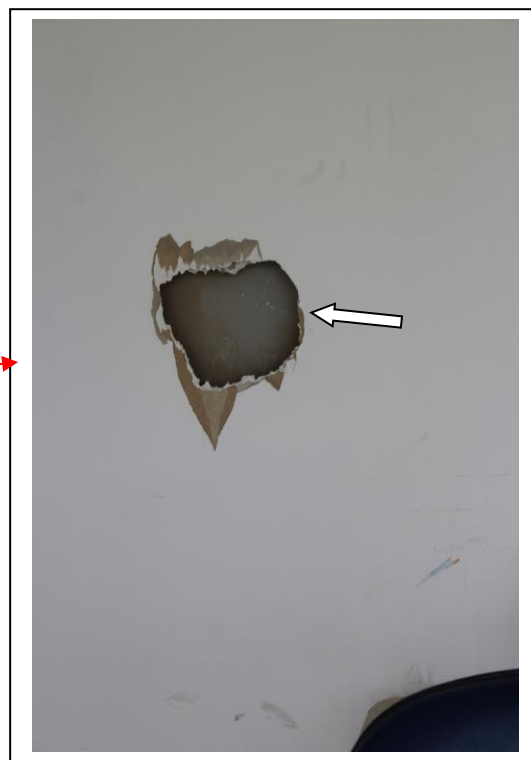
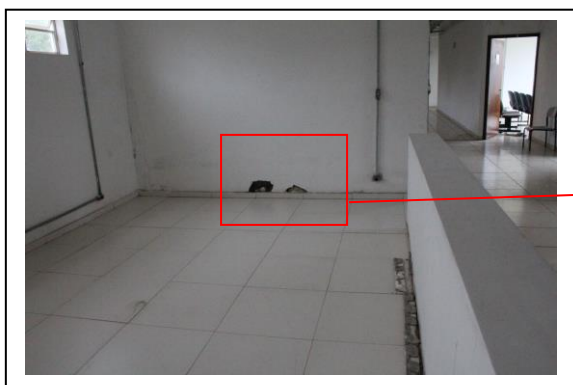
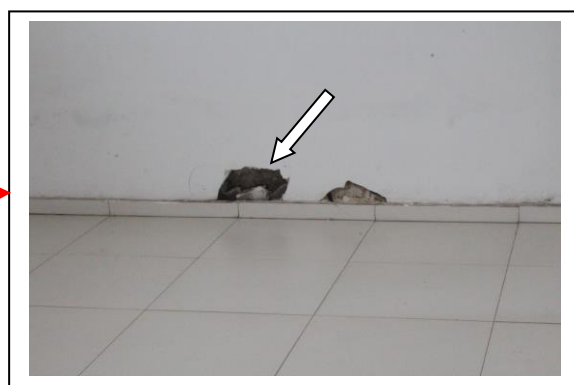
**FOTOS 32A / 32B / 32C / 32D: DIVISÓRIA QUEBRADA**

As divisórias da cabine 18 e do corredor de acesso se encontram com regiões quebradas, necessitando de reparos.

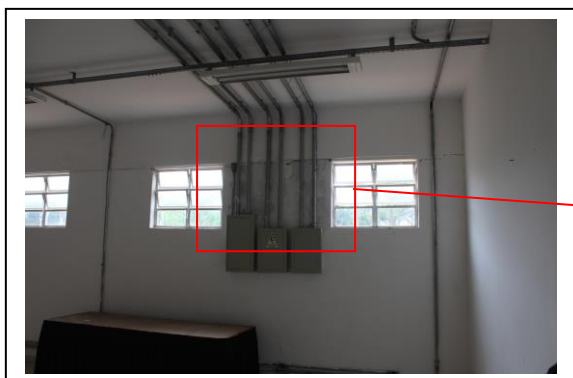
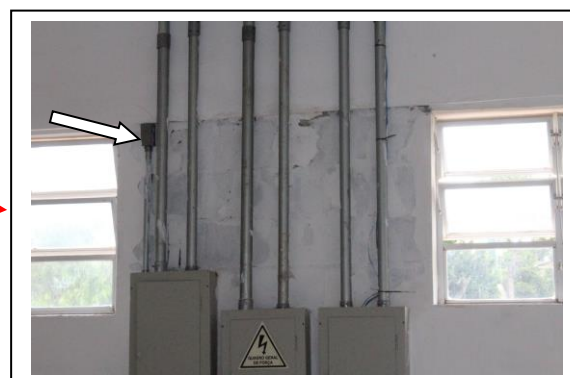
**FOTOS 40A / 40B : MANCHAS DE UMIDADE**

A parede onde se encontra instalado infraestrutura de elétrica se apresenta com manchas de umidade.

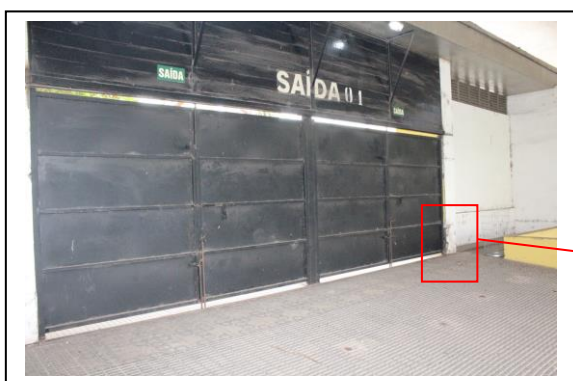
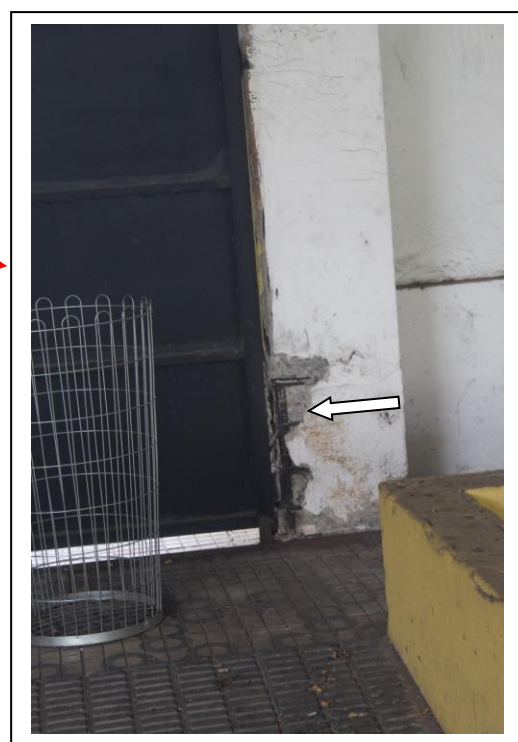
**FOTOS 43A / 43B: PORTÃO E  
DETALHE DE ARMADURA EXPOSTA**

Os portões de acesso do público ao estádio são metálicos e apresentam boas condições de rigidez; uma das colunas que sustentam os portões se encontra sem revestimento e com armadura exposta. No piso há orifícios onde estão instaladas grades removíveis para organizar a conferência dos ingressos e a revista dos torcedores.

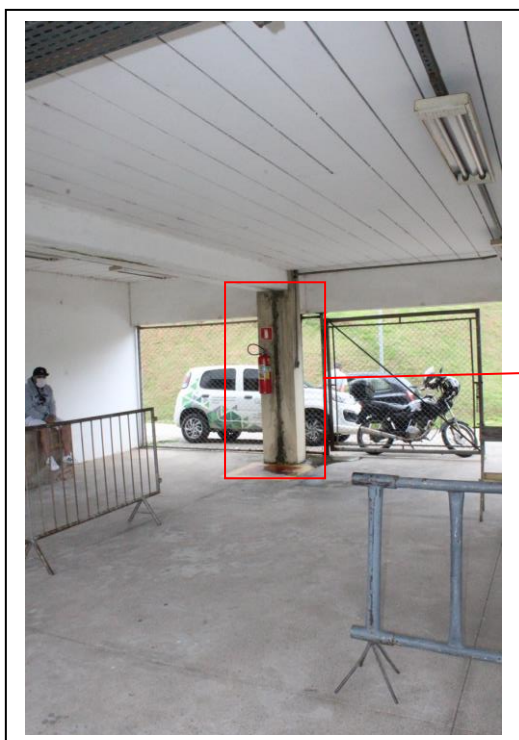
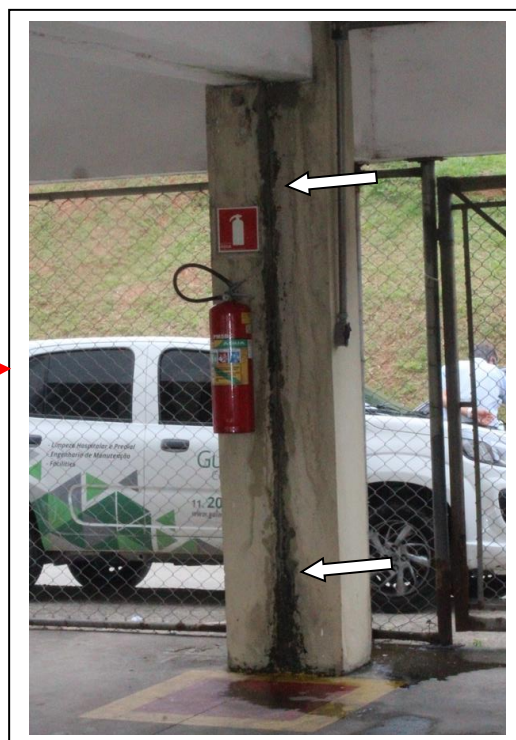
**FOTOS 45A / 45B: PORTÃO E DETALHE DE ARMADURA EXPOSTA**

O pilar próximo ao portão de acesso ao setor Oeste se encontra com manchas de umidade na junta de dilatação.

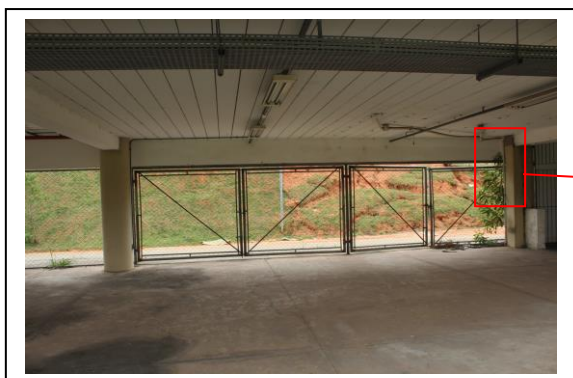
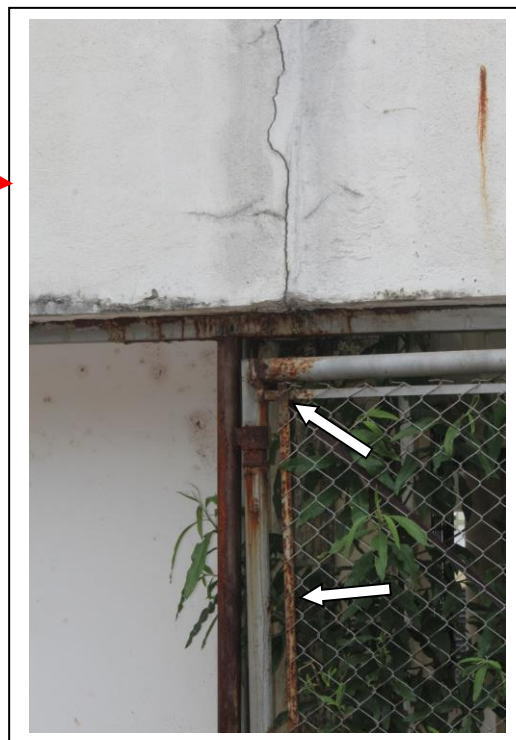
**FOTOS 46A / 46B: PORTÃO  
OXIDADO**

O portão de acesso ao setor Oeste se encontra com pontos de oxidação.

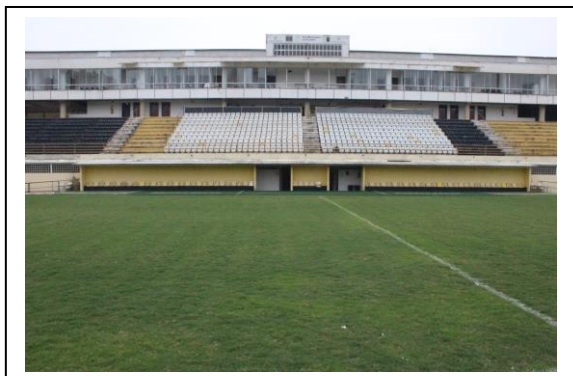
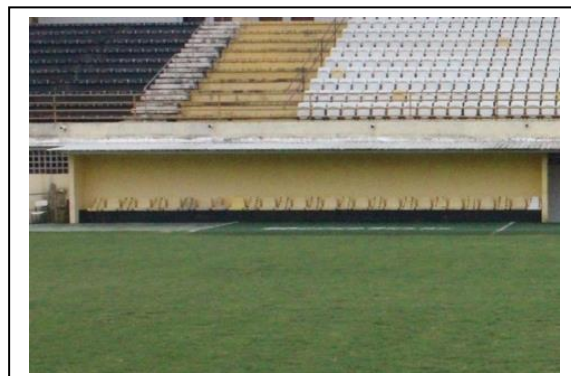
**FOTOS 50A/ 50B: BANCO DE RESERVAS**

Os bancos de reservas são de concreto, com assentos individuais e cobertura em telhas metálicas. Satisfatório.

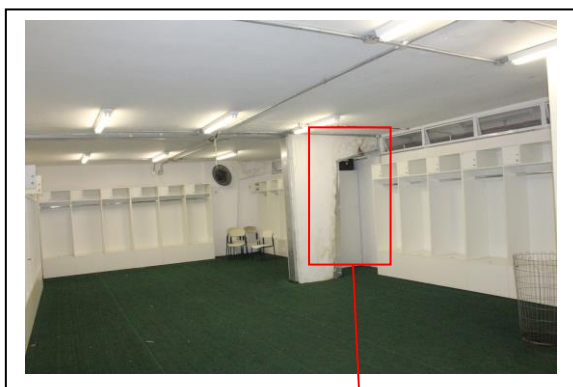
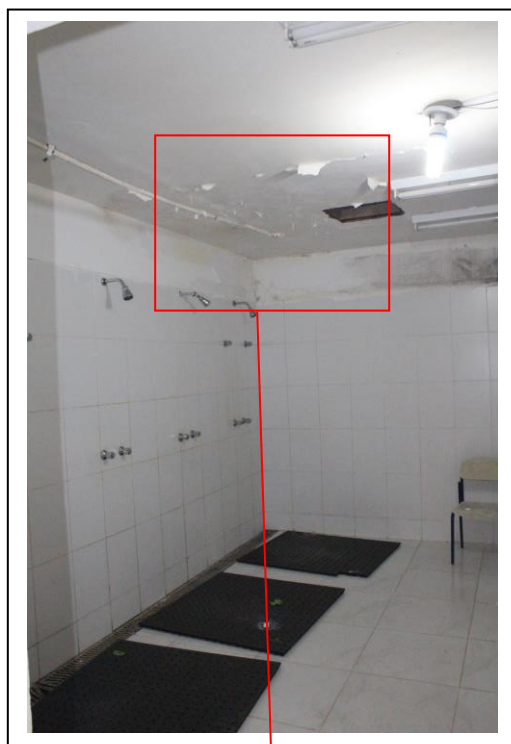
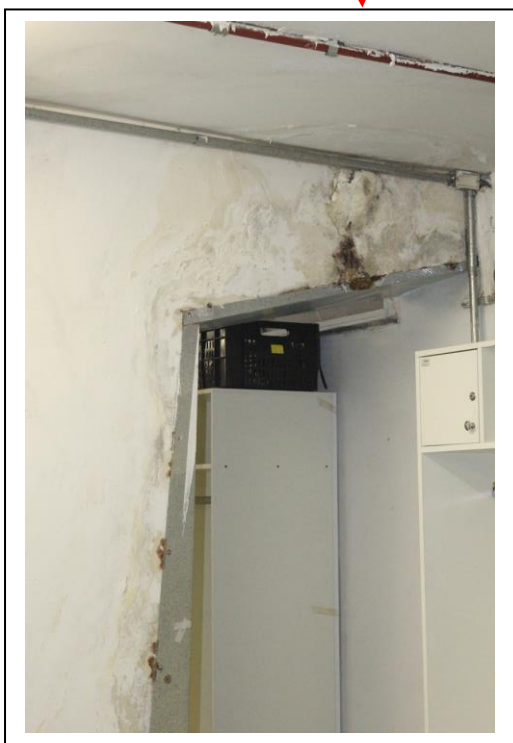
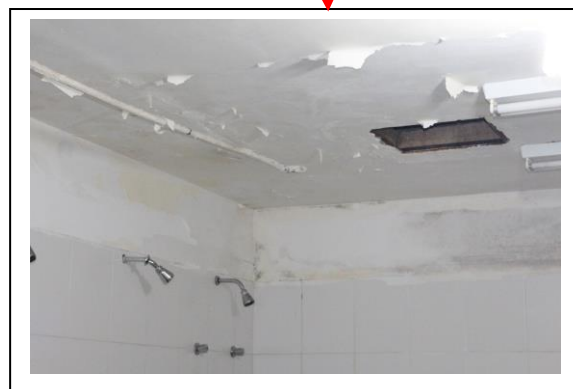
**FOTOS 52A / 52B / 52C / 52D: VISÃO GERAL DO VESTIÁRIO DA EQUIPE LOCAL E DETALHE DAS MANCHAS DE UMIDADE**

O vestiário da equipe local dispõe de área úmida, com parede e piso revestidos em cerâmica e área seca com paredes pintadas e piso cerâmico. Encontra-se devidamente equipado. Há presença de manchas de umidade nas juntas de dilatação dos pilares, paredes e teto tanto da área seca quanto da área molhada. Necessita de pintura.

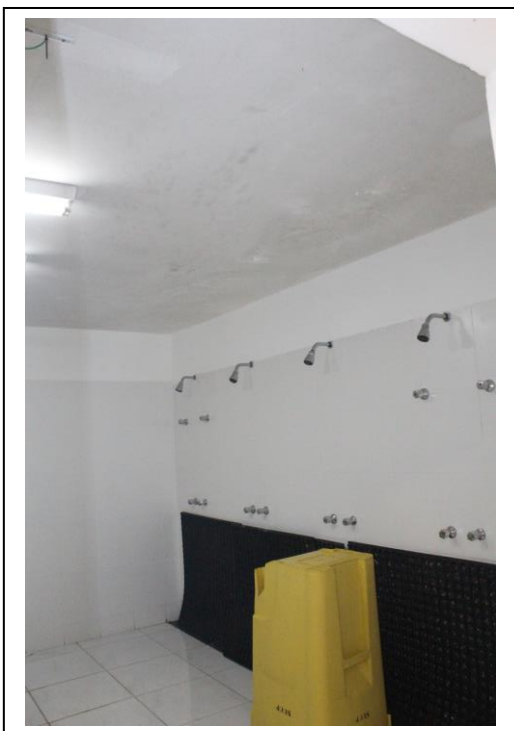
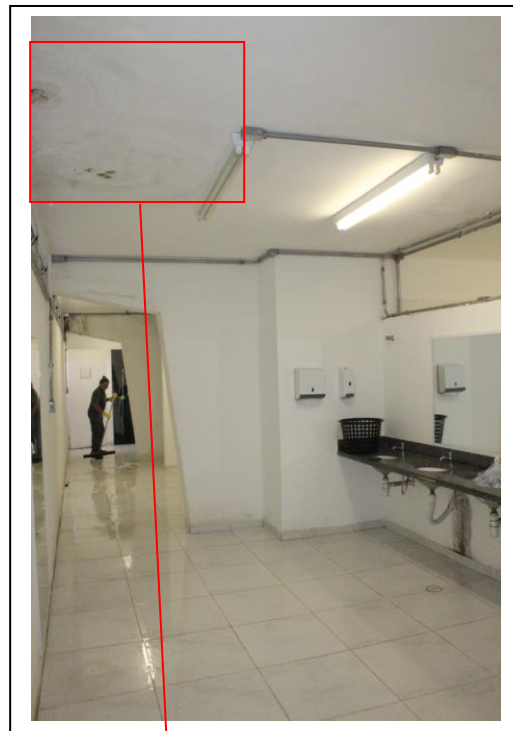
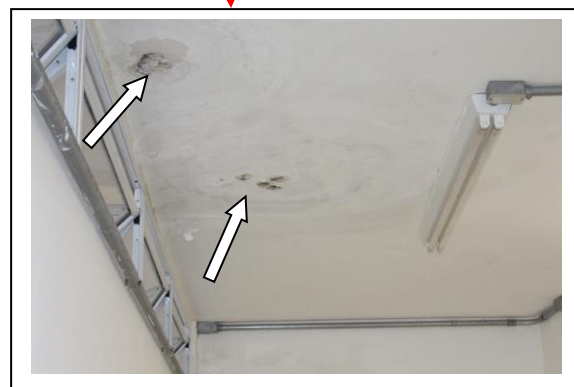
**FOTOS 54A / 54B / 54C:  
VISÃO GERAL DAS ÁREAS  
ÚMIDAS DO VESTIÁRIO DA  
EQUIPE VISITANTE E DETALHE  
DAS MANCHAS DE UMIDADE**

O vestiário da equipe visitante também dispõe de área úmida com paredes e pisos revestidos em cerâmica e área seca com as paredes pintadas e o piso cimentado liso. Encontra-se com algumas manchas de umidade no pilar e teto provenientes da junta de dilatação. Há manchas de infiltração na parede junto ao sifão do lavatório. Necessita de pintura.

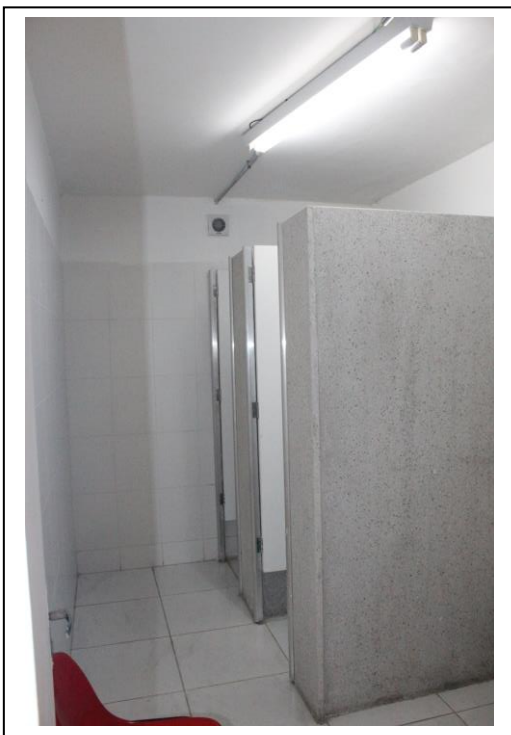
**FOTOS 56A / 56B / 56C:  
VISÃO GERAL DO VESTIÁRIO DA  
ARBITRAGEM E MANCHAS DE  
UMIDADE**

O vestiário dos árbitros possui na área úmida paredes e piso em cerâmica, e na área seca as paredes são pintadas. Também se apresenta com manchas de umidade no teto e na parede.

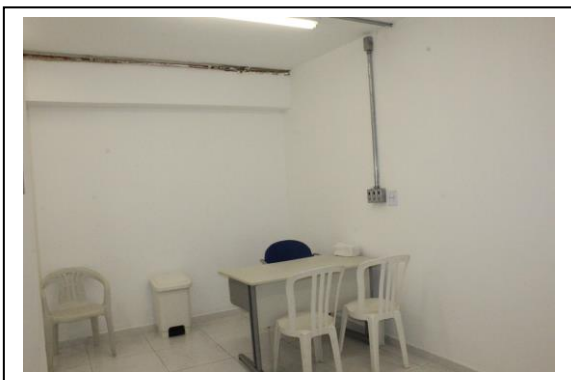
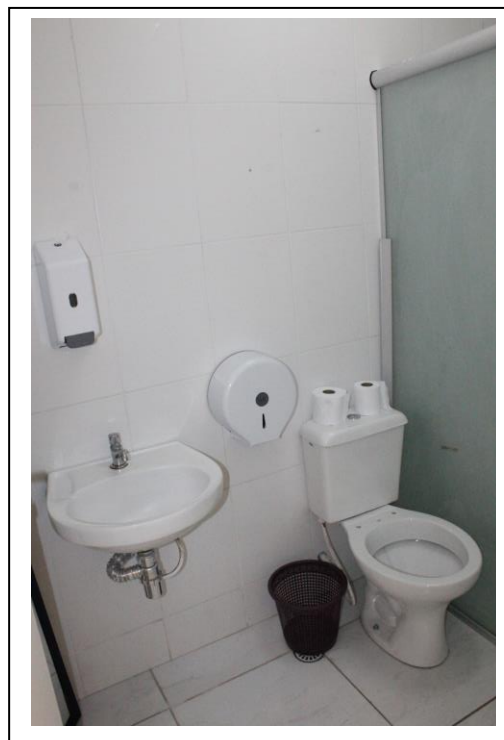
**FOTOS 57A / 57B: VISÃO GERAL DA SALA ANTIDOPING**

A sala para controle de dopagem, localizada ao lado dos vestiários das equipes, possui revestimento cerâmico na área úmida e no piso. Não há anomalias de ordem estrutural. Satisfatório.

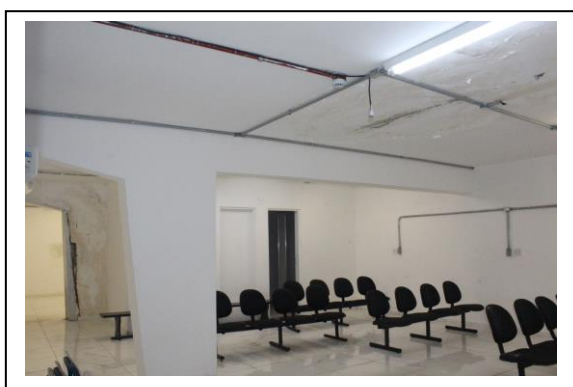
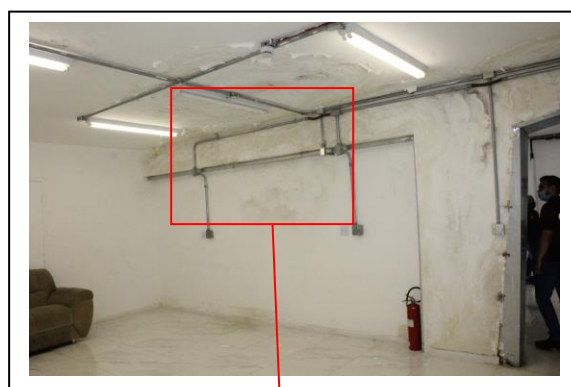
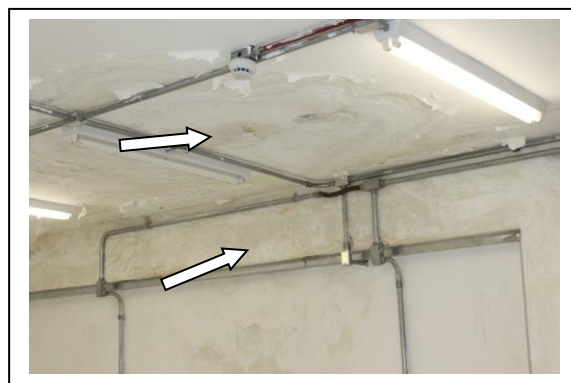
**FOTOS 59A / 59B / 59C:  
VISÃO GERAL DA SALA DO VAR**

A sala do VAR possui revestimento cerâmico no piso e as paredes são pintadas. Há manchas de umidade no teto e paredes.

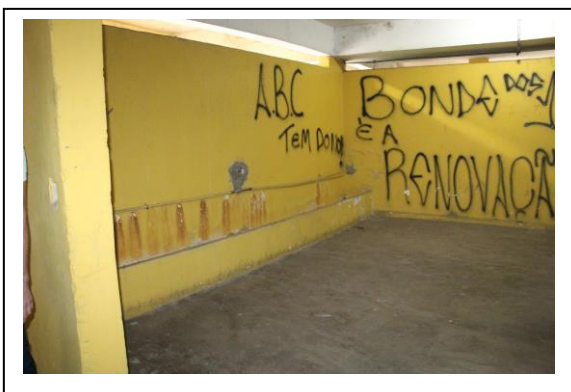
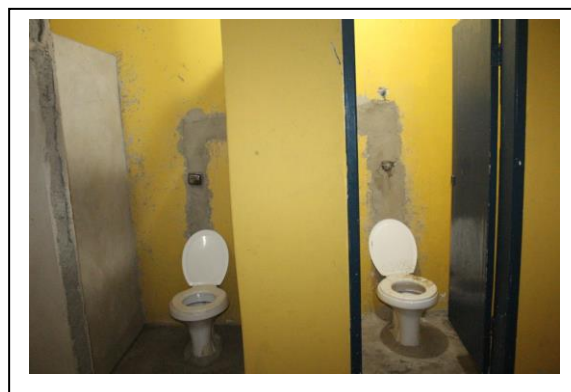
**FOTOS 60A / 60B: SANITÁRIOS MASCULINO E FEMININO DO SUBSETOR LOCAL E DELHADE DE MANCHAS**

O número de unidades sanitárias destinadas ao público masculino e feminino (mictórios + bacias) é 30, correspondendo a 1 u.s. para 222 torcedores. Satisfatório.

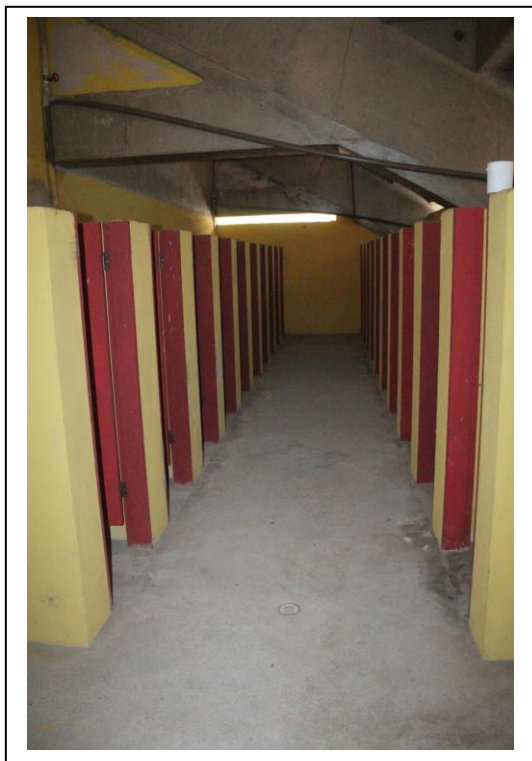
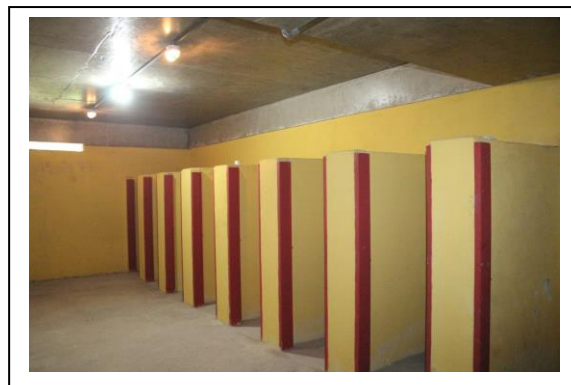
**FOTOS 61A / 61B: SANITÁRIOS FEMININO E MASCULINO**

O número de unidades sanitárias destinadas ao público (mictórios + bacias) é 52, correspondendo a 1 u.s. para 20 torcedores. Satisfatório.

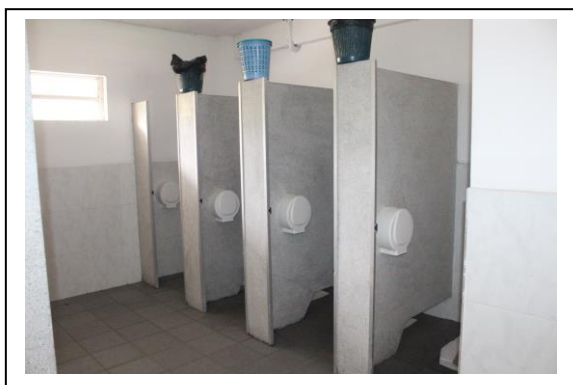
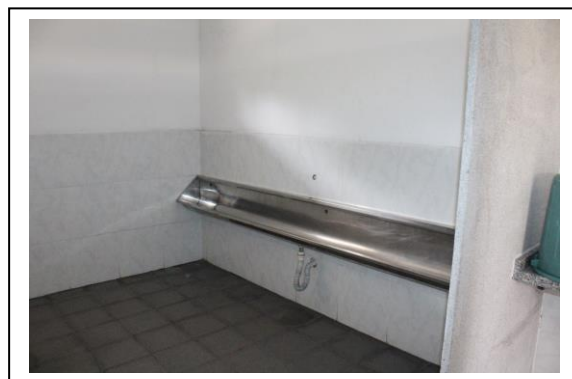
**FOTOS 62A / 62B: SANITÁRIOS FEMININO E MASCULINO**

O número de unidades sanitárias destinadas ao público masculino (mictórios + bacias) é 28, correspondendo a 1 u.s. para 75 torcedores. Satisfatório.

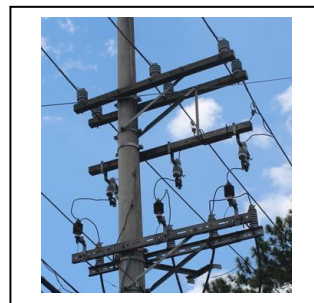
**FOTOS 102: CRUZETAS EM BOAS CONDIÇÕES DE INSTALAÇÃO**

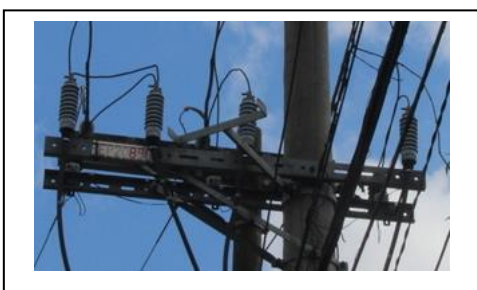
**FOTO 103: ISOLADORES APARENTEMENTE EM BOAS CONDIÇÕES INSTALAÇÃO**

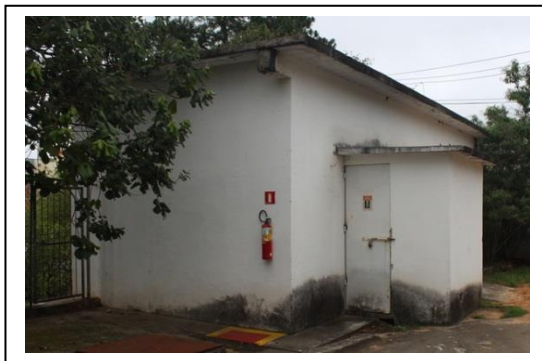
**FOTO 109: CABINE PRIMÁRIA  
PORTÃO 1 ENTRE OS SETORES SUL E OESTE**

Estrutura de acesso em boas condições com placa de aviso de equipamento energizado.

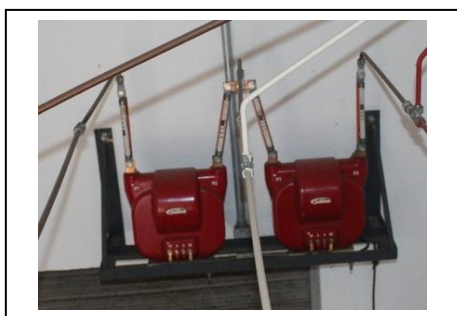
**FOTO 112: TRANSFORMADOR  
DE INSTRUMENTOS  
ENTRADA DE ENERGIA**

Muflas em boas condições de instalação

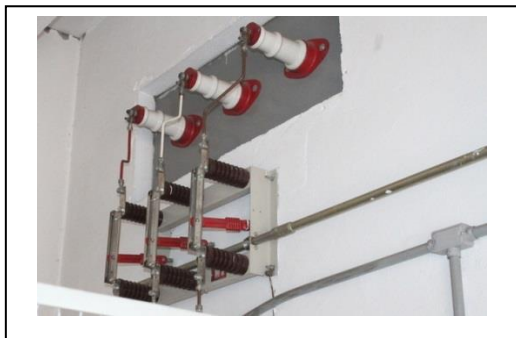
**FOTO 113: CHAVE  
SECCIONADORA DISJUNTOR  
DE PEQUENO VOLUME DE  
ÓLEO**

Estrutura suporte em boas condições de instalação.

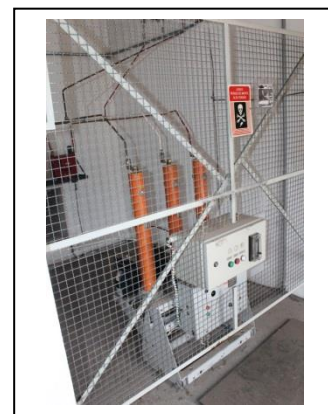
**FOTO 114: DISJUNTOR A ÓLEO.  
CUBÍCULO DE PROTEÇÃO**

Disjuntor em boas condições de operação

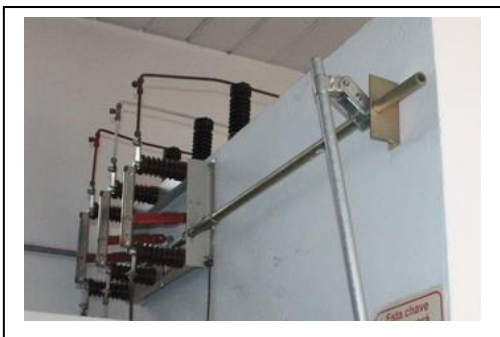
**FOTO 115: CHAVE SECCIONADORA CUBÍCULO TRANSFORMADOR**

Estrutura suporte em boas condições de instalação.

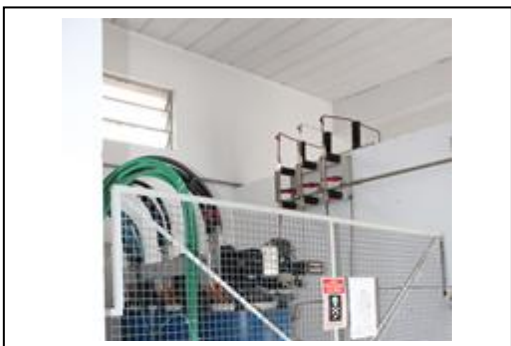
**FOTO 116: TRANSFORMADOR TRIFÁSICO.**

Estrutura empoeirada, não apresenta sinais de vazamento.

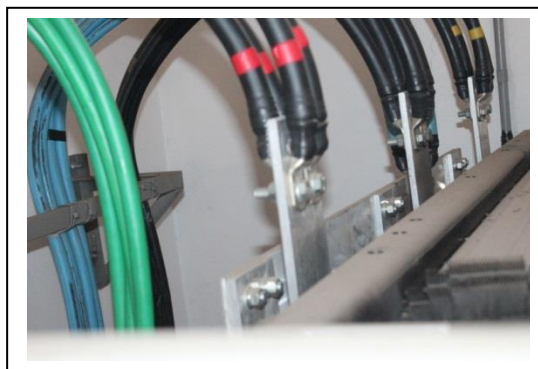
**FOTO 117: CONEXÃO DE BAIXA - TRANSFORMADOR TRIFÁSICO.**

Estrutura em boas condições de instalação.

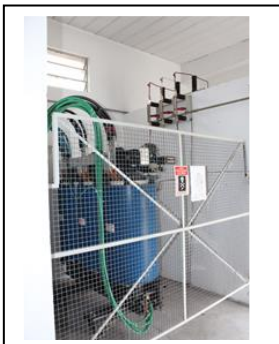
**FOTO 118: TRANSFORMADOR TRIFÁSICO.**

Observações: Grades de proteção em boas condições de instalação.

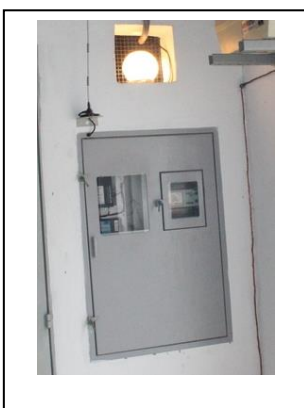
**FOTO 119: QUADRO DE MEDIÇÃO – CABINE PRIMÁRIA**

Estrutura em boas condições de instalação.

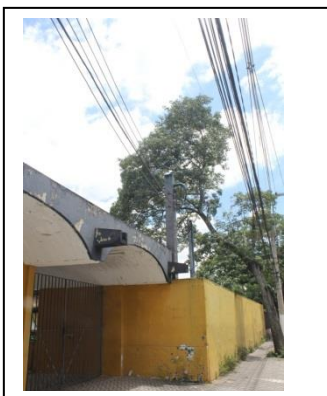
**FOTO 123: ENTRADA DOS CABOS AÉREOS.  
ENTRADA SECUNDÁRIA  
PRÓXIMO AO SETOR LESTE**

Estrutura em boas condições de instalação

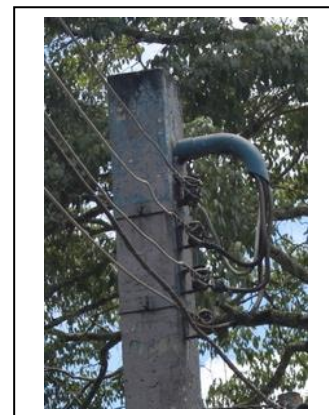
**FOTO 124: ENTRADA DOS CABOS AÉREOS.  
ENTRADA SECUNDÁRIA**

Estrutura em boas condições de instalação
