**LAUDO DE VISTORIA DE**  
**ENGENHARIA, ACESSIBILIDADE E**  
**CONFORTO**

**Nome do estádio:** Estádio Municipal 1º de Maio

**Cidade:** São Bernardo do Campo / SP – CEP : 09725-570

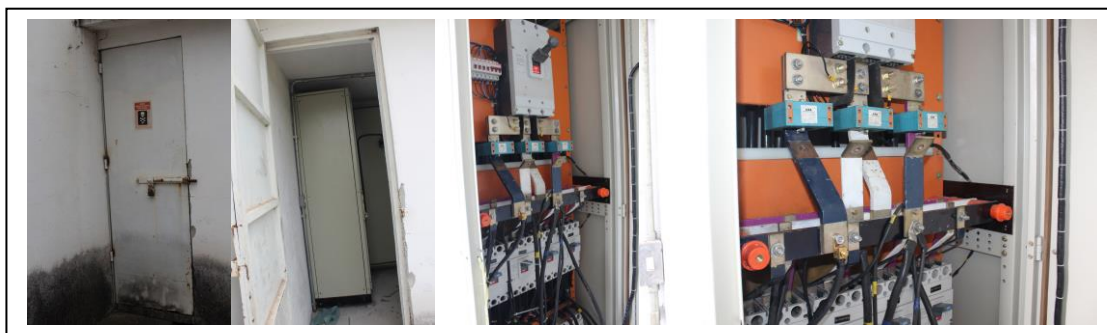
**FOTOS 126 A 129: QDG – QUADRO GERAL DE PROTEÇÃO  
ENTRADA PRINCIPAL**

Apresenta barramentos para ligação de grupo gerador avançados de forma a impedir o fechamento da porta.

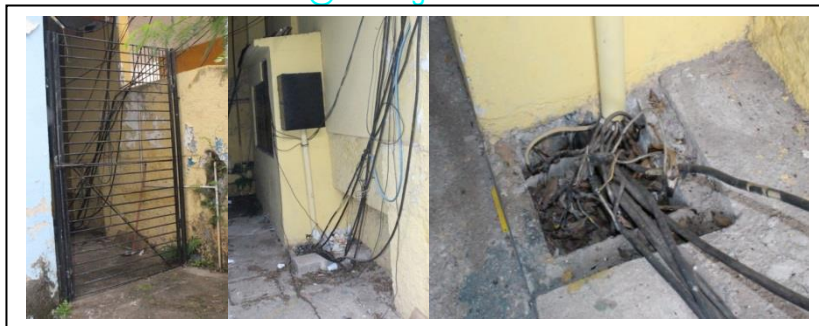
**FOTOS 130 A 132: QFL 1 – QUADRO GERAL DE PROTEÇÃO  
ENTRADA SECUNDÁRIA**

Apresenta estrutura de alimentação precária.

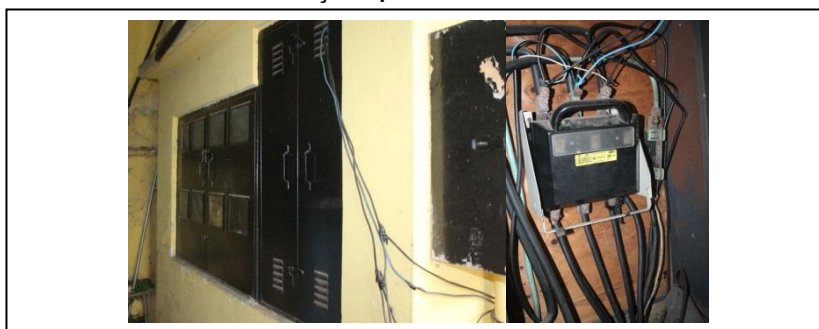
**FOTOS 133 A 134: QFL 1 – QUADRO GERAL DE PROTEÇÃO  
ENTRADA SECUNDÁRIA**

Apresenta estrutura de alimentação precária.

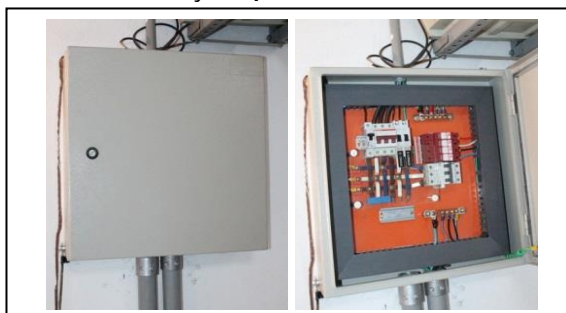
**FOTOS 135 E 136: QFL – CABINE PRIMÁRIA.**

Estrutura em boas condições de instalação

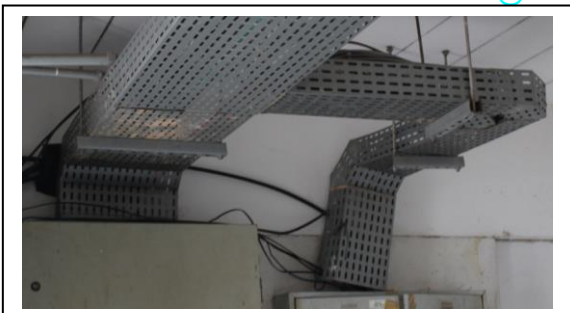
**FOTO 137: QFL – ESTRUTURA DE ALIMENTAÇÃO FIXAÇÃO / QDL CAMAROTES**

Estrutura necessitando de melhorias

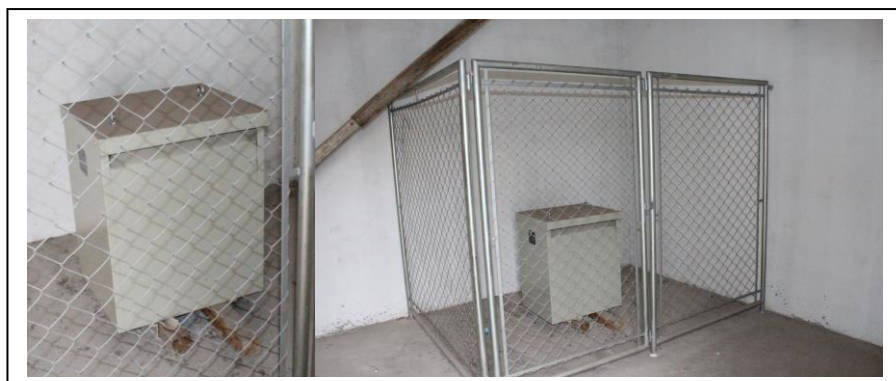
**FOTOS 138 E 139: TRANSFORMADOR DE ALIMENTAÇÃO DOS CAMAROTES**

Não apresenta aterramento das estruturas metálicas junto ao cubículo.

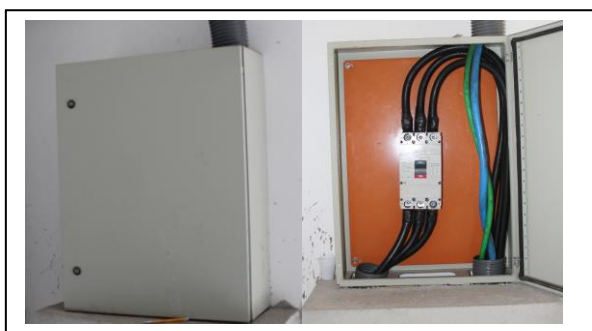
**FOTOS 140 E 141: DISJUNTOR PRINCIPAL PROTEÇÃO DOS CAMAROTES**

Estrutura em boas condições de instalação.

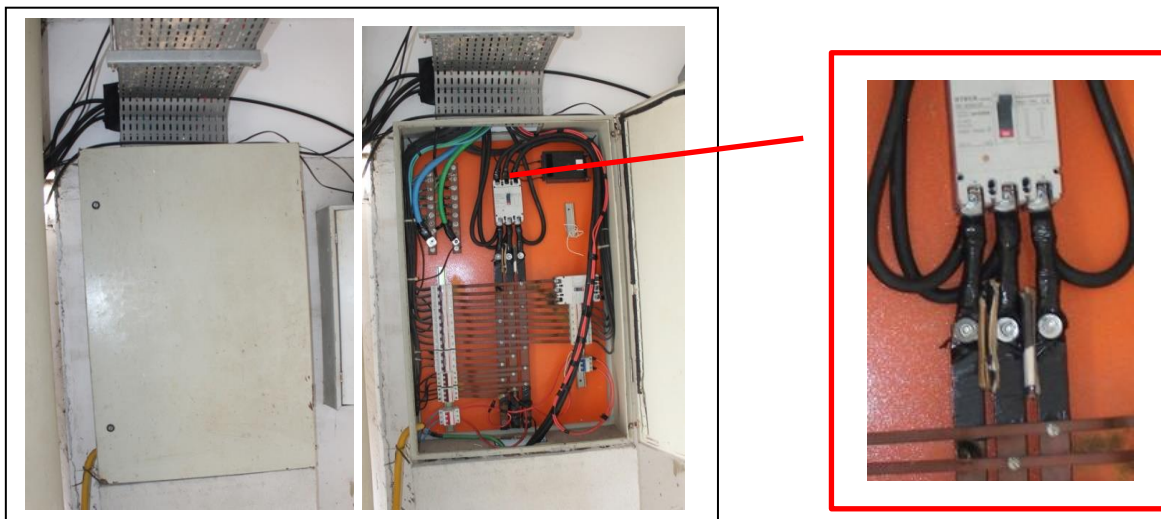
**FOTO 142 A 144: QFL ALIMENTAÇÃO DOS CAMAROTES**

Apresenta estrutura de isolamento imprópria (em papelão) sobre os barramentos.

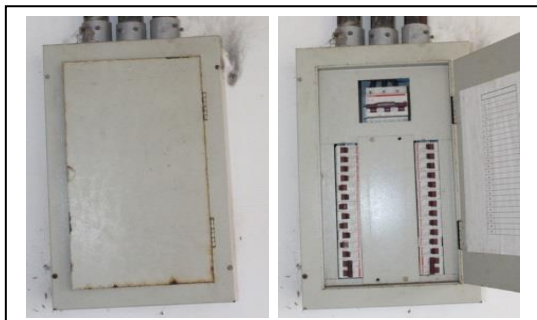
**FOTOS 145 E 146: QFL BAR – CAMAROTES**

Estrutura em boas condições de instalação.

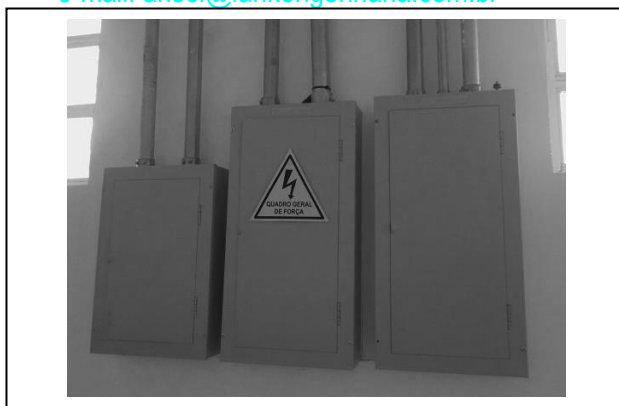
**FOTO 181: DDG – ALA DIREITA – CAMAROTES**

Estrutura em boas condições de instalação.

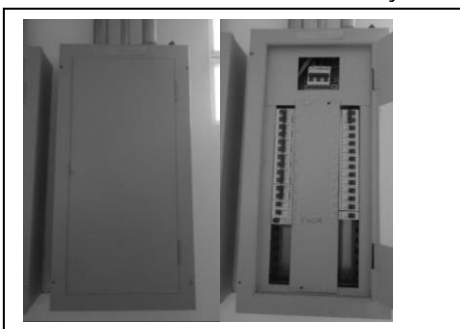
**FOTOS 182 E 183: QFL  
TOMADAS/01 - CAMAROTES**

Estrutura em boas condições de instalação.

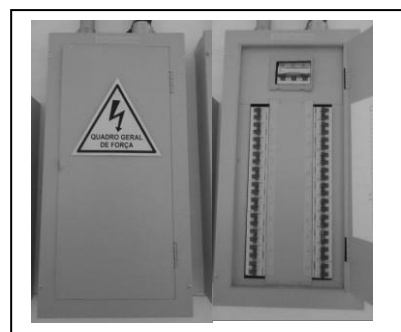
**FOTOS 184 E 185: Q ARCOND/01  
CAMAROTES**

Estrutura em boas condições de instalação.

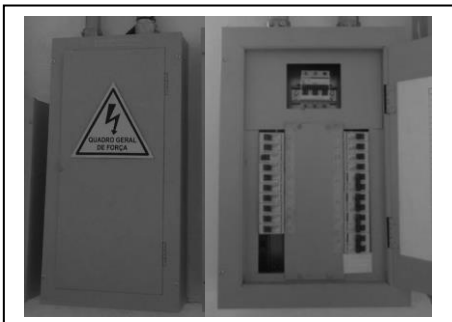
**FOTOS 186 E 187: Q  
ILUMINAÇÃO/01 – CAMAROTES**

Estrutura em boas condições de instalação.

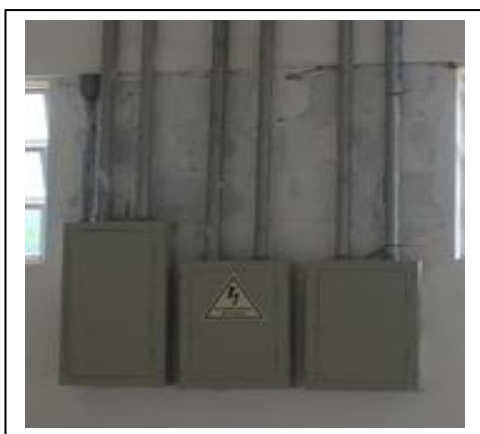
**FOTO 188: QDG – ESQUERDA – CAMAROTES**

Apresenta sinais de umidade junto à parede onde está instalado o quadro.

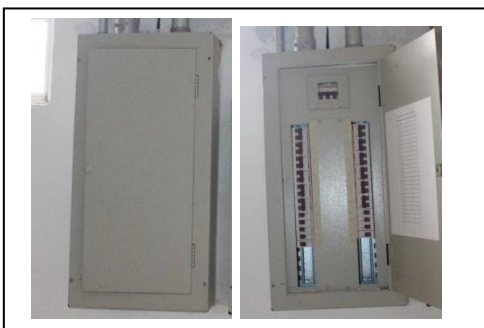
**FOTOS 189 E 190: QFL  
TOMADAS/01 - CAMAROTES**

Apresenta necessidade de placa de isolamento por contatos diretos junto aos barramentos.

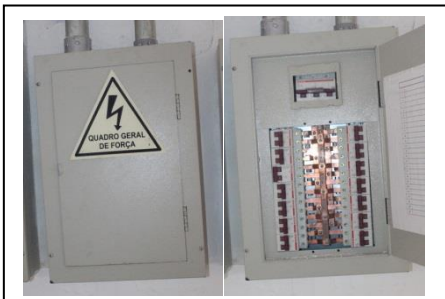
**FOTOS 191 E 192: QFL  
ARCOND/01 - CAMAROTES**

Apresenta necessidade de instalação de placa de proteção junto aos barramentos.

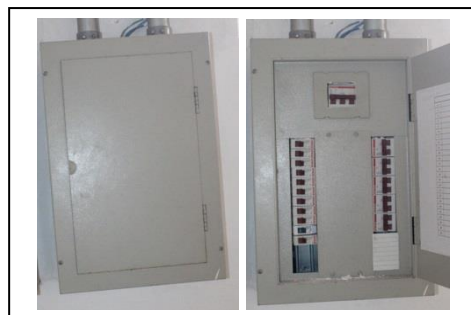
**FOTOS 193 E 194: QFL  
ILUMINAÇÃO/01 – CAMAROTES**

Estrutura em boas condições de instalação.

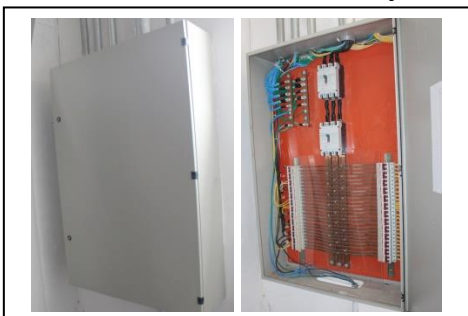
**FOTOS 195 E 196: QFL CPD –  
SALA 44 - CAMAROTES**

Estrutura em boas condições de instalação.

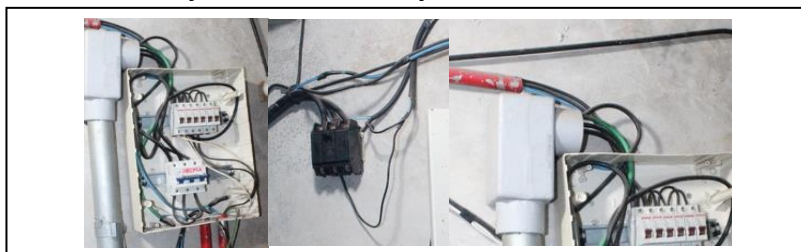
**FOTOA 197 A 199: QFL – BOMBA DE IRRIGAÇÃO SETOR SUL**

Necessita de reforma ou troca do quadro.

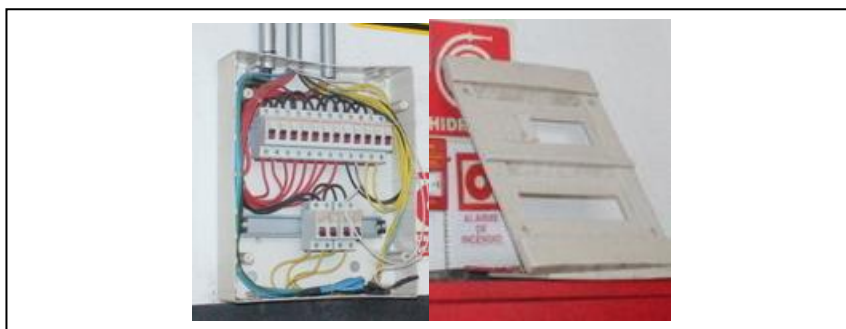
**FOTOS 202 E 203: QFL ALOJAMENTO PROFISSIONAL 02  
ABAIXO DO SETOR SUL**

Observações:

Apresenta necessidade de revisão interna e fechamento da tampa.

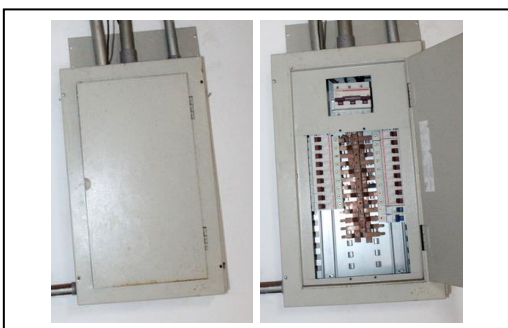
**FOTOS 204 E 205: QFL1  
ALOJAMENTO PROFISSIONAL  
ABAIXO DO SETOR LESTE**

Observações:

Apresenta necessidade de instalação de placa de proteção sobre os barramentos.

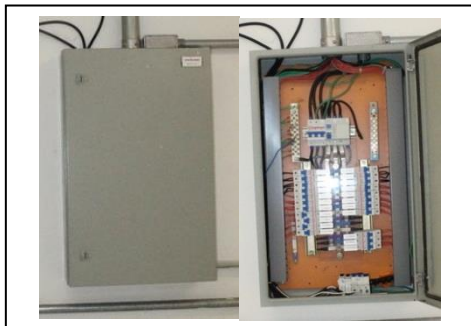
**FOTOS 206 E 207: QFL1 VESTIÁRIO**

Observações:

Estrutura em boas condições de instalação.

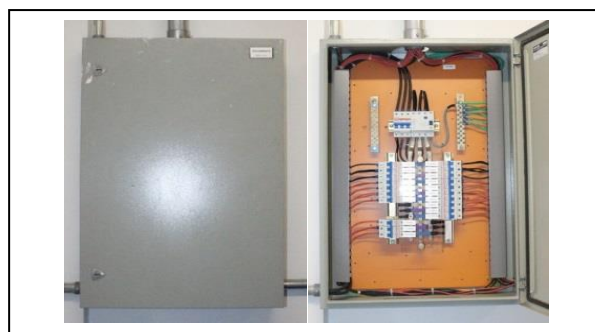
**FOTOS 208 E 209: QFL2  
VESTIÁRIO**

Observações:

Estrutura em boas condições de instalação.

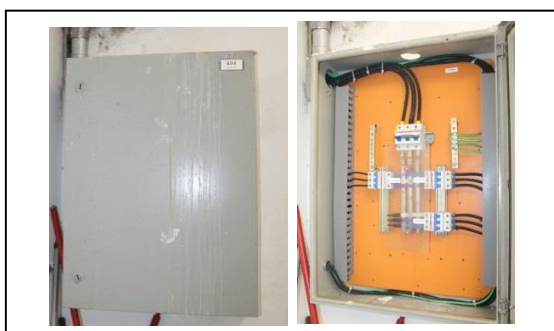
**FOTOS 210 E 211: QFL –  
MANUTENÇÃO  
ABAIXO DO SETOR OESTE**

Observações:

Estrutura em boas condições de instalação.

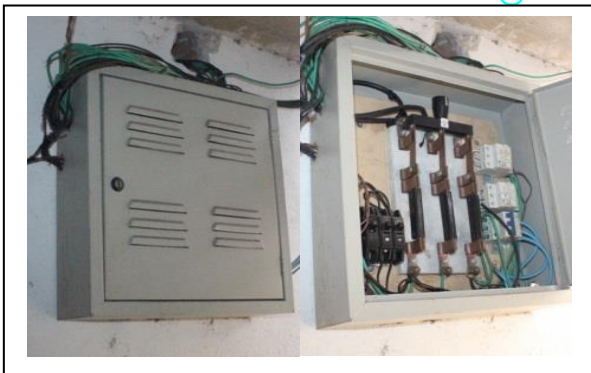
**FOTOS 212 E 213:  
QFL1 - LAVANDERIA**

Observações:

Estrutura necessitando de melhorias junto à adequação de cabos.

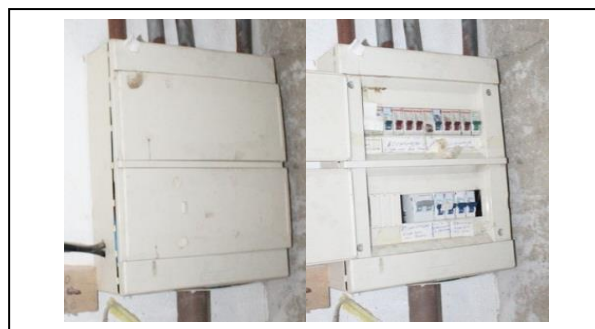
**FOTOS 214 E 215: QFL2 -  
LAVANDERIA**

Observações:

Estrutura em boas condições de instalação.

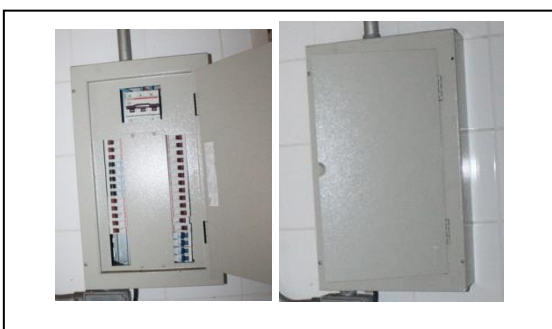
**FOTOS 216 E 217: QFL COZINHA.  
ABAIXO DO SETOR SUL**

Observações:

Estrutura em boas condições de instalação.

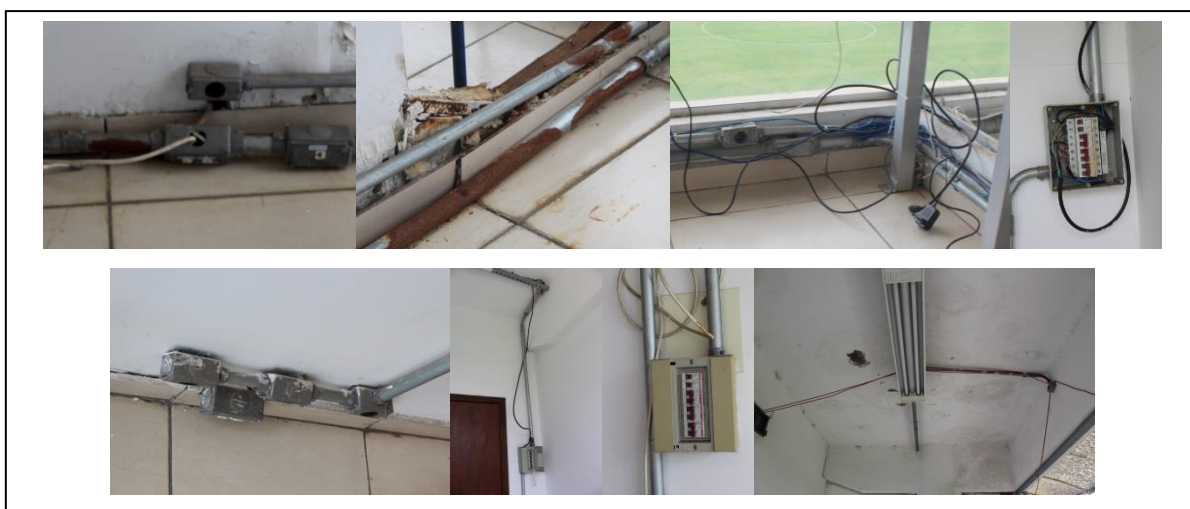
**FOTOS 218 A 224: PONTOS ALIMENTAÇÃO – CABINES DE IMPRENSA**

Observações:

Apresenta necessidade de revisão em algumas cabines e contenção de umidade junto às paredes devido ao risco de choque.

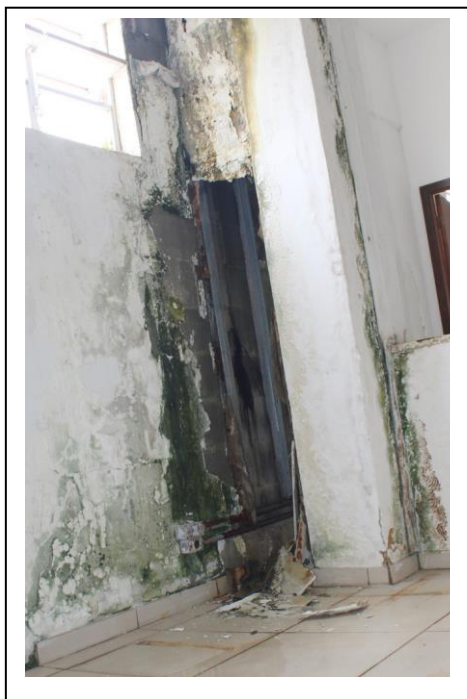
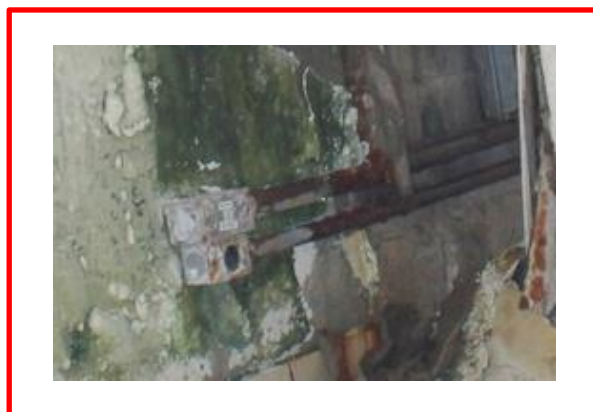
## FOTOS 225 A 226: ALIMENTAÇÃO CORREDOR CENTRAL – CABINES DE IMPRENSA

Observações:

Apresenta necessidade de revisão em algumas cabines e contenção de umidade junto às paredes devido ao risco de choque.

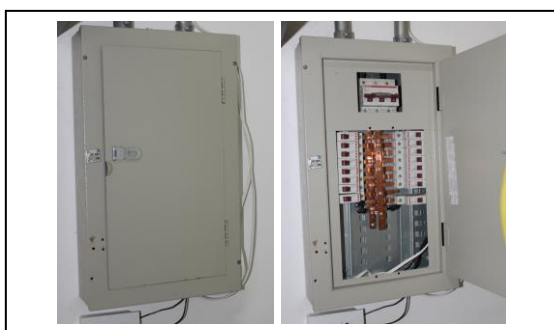
## FOTOS 227 E 228: QFL2 ALOJAMENTO PROFISSIONAL – ABAIXO DO SETOR LESTE

Observações:

Apresenta necessidade de instalação da placa de proteção contra contatos diretos junto aos barramentos.

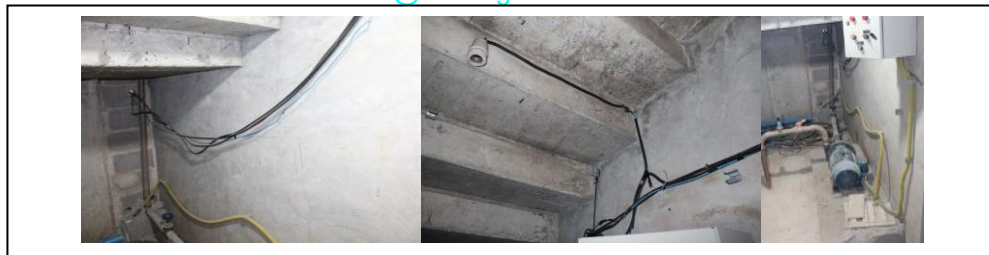
**FOTOS 229 A 231: BOMBA DE IRRIGAÇÃO.**

Observações:

Apresenta infraestrutura precária necessidade melhoria com instalação eletroduto de ferro galvanizado

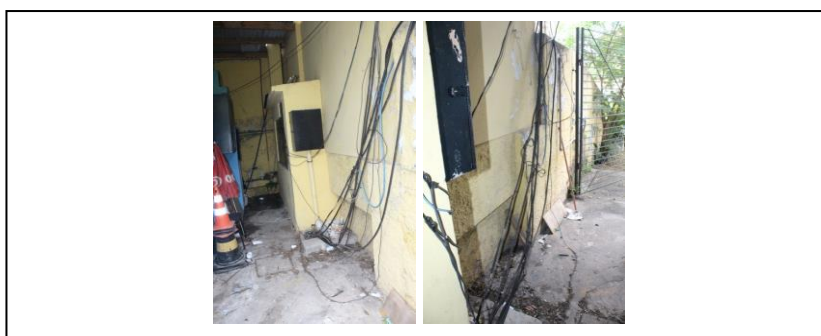
**FOTOS 232 E 233: ALIMENTAÇÃO ENTRADA DE ENERGIA 2 PORTÃO PRINCIPAL.**

Observações:

Apresenta estrutura de alimentação elétrica precária, necessidade melhoria na infraestrutura.

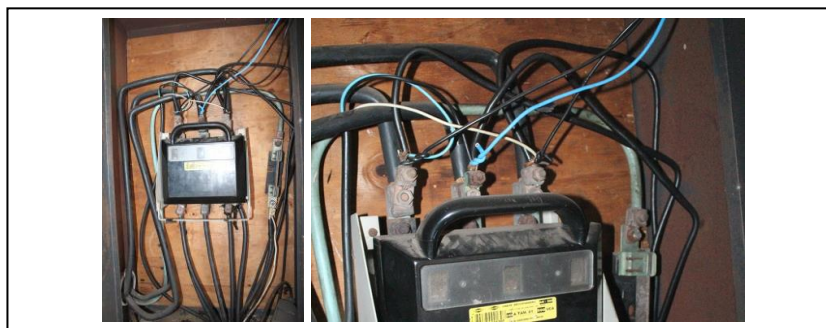
**FOTOS 234 E 235: CHAVE SECCIONADORA DA ENTRADA DE ENERGIA 2 PORTÃO PRINCIPAL**

Observações:

Apresenta estrutura de alimentação elétrica precária, necessidade melhoria na infraestrutura.

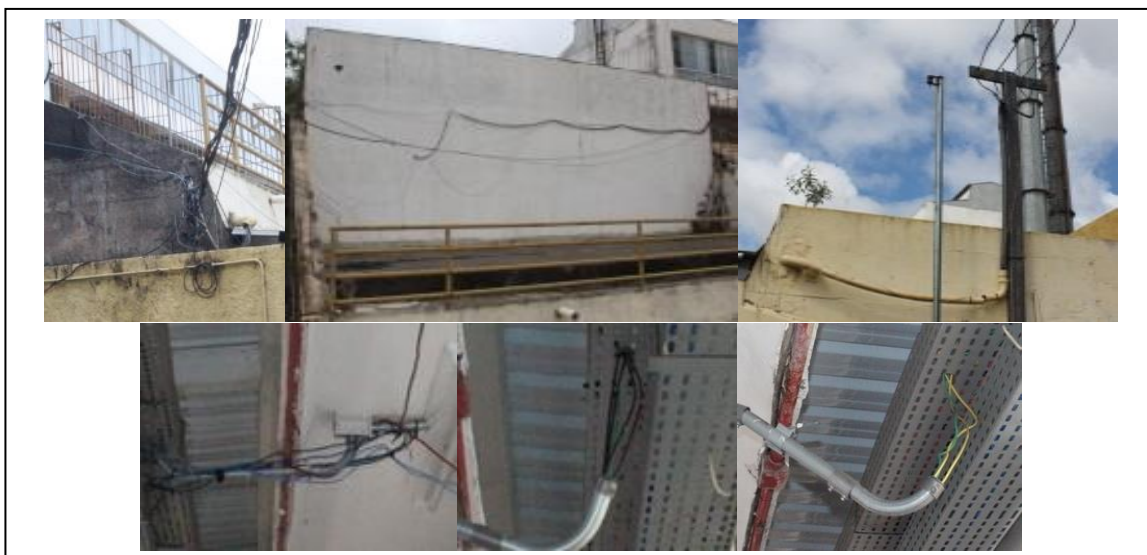
**FOTO 240 A 245: ALIMENTAÇÃO VESTIÁRIOS**

Observações:

Apresenta estrutura de alimentação elétrica precária, necessidade melhoria na infraestrutura.

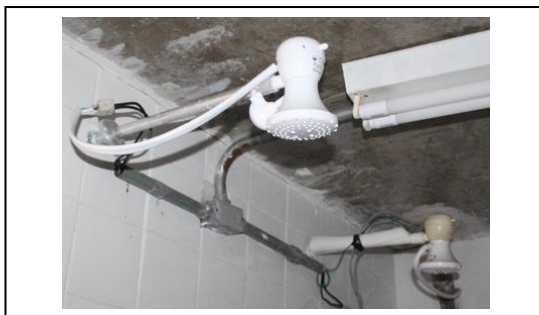
**FOTO 246: CHUVEIROS - VESTIÁRIO DOS ÁRBITROS 2**

Observações:

Chuveiros em boas condições de instalação.

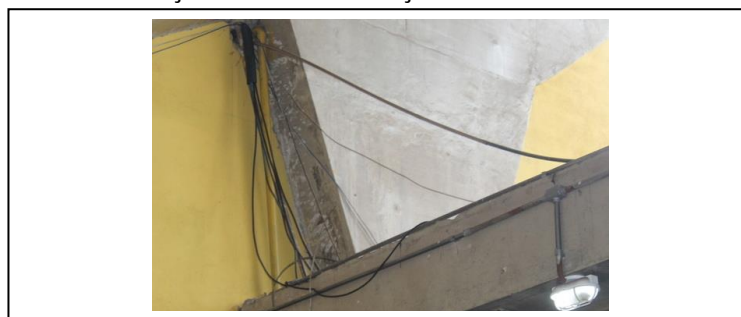
**FOTO 247: ALIMENTAÇÃO - SETOR LESTE**

Observações:

Local necessitando de melhoria na infraestrutura elétrica.

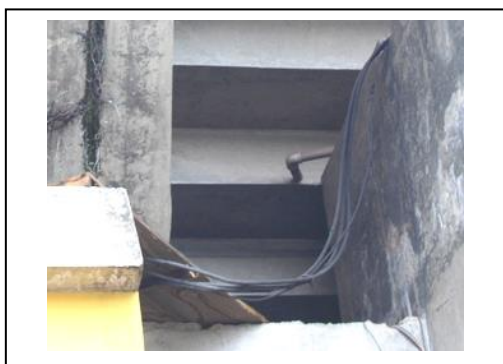
**FOTO 248: ALIMENTAÇÃO ELÉTRICA REFEITÓRIO**

Observações:

Local necessitando de melhoria na infraestrutura elétrica.

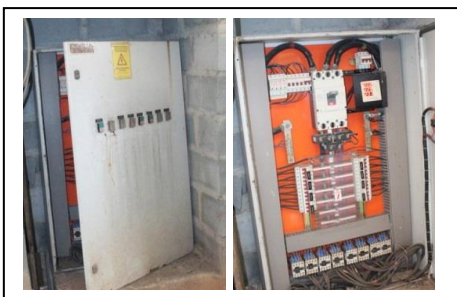
**FOTOS 249 E 250: QFL – TORRE DE ILUMINAÇÃO 01**

Observações:

Estrutura com problemas de acionamento, botoeiras que não funcionam e lâmpadas que não ligam.

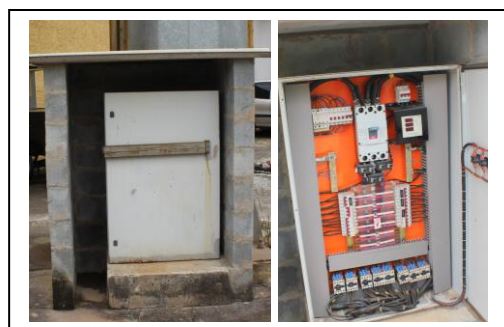
**FOTOS 251 E 252: QFL – TORRE DE ILUMINAÇÃO 02**

Observações:

Estrutura com problemas de acionamento, botoeiras que não funcionam e lâmpadas que não ligam.

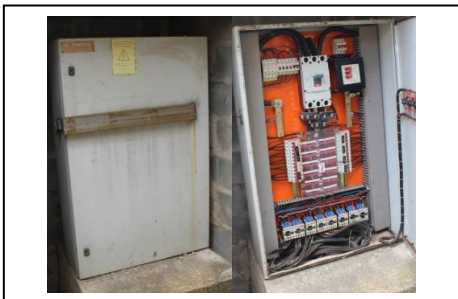
**FOTOS 253 E 254: QFL – TORRE DE ILUMINAÇÃO 03**

Observações:

Estrutura com problemas de acionamento, botoeiras que não funcionam e lâmpadas que não ligam.

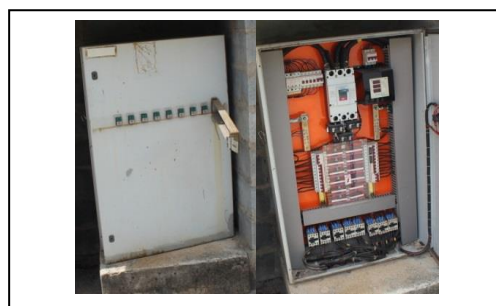
**FOTOS 255 E 256: QFL – TORRE DE ILUMINAÇÃO 04**

Observações:

Estrutura com problemas de acionamento, botoeiras que não funcionam e lâmpadas que não ligam.

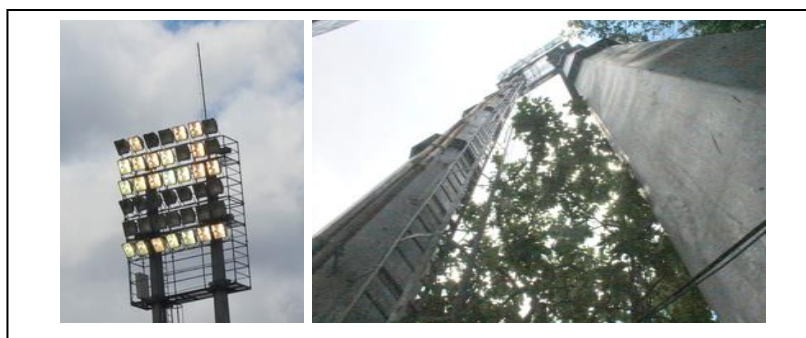
**FOTOS 257 E 258: TORRE DE ILUMINAÇÃO 1**

Observações:

Estrutura de fixação das luminárias em boas condições apresenta várias luminárias que não funcionam e conjuntos luminárias que estão com problemas de acionamento junto ao quadro de comando.

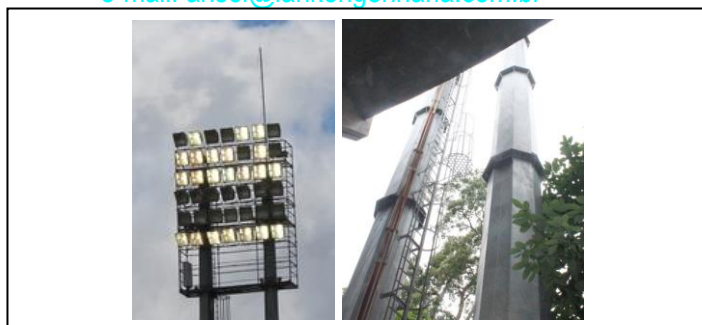
**FOTOS 259 E 260: TORRE DE ILUMINAÇÃO 2**

Observações:

Estrutura de fixação das luminárias em boas condições apresenta várias luminárias que não funcionam e conjuntos luminárias que estão com problemas de acionamento junto ao quadro de comando.

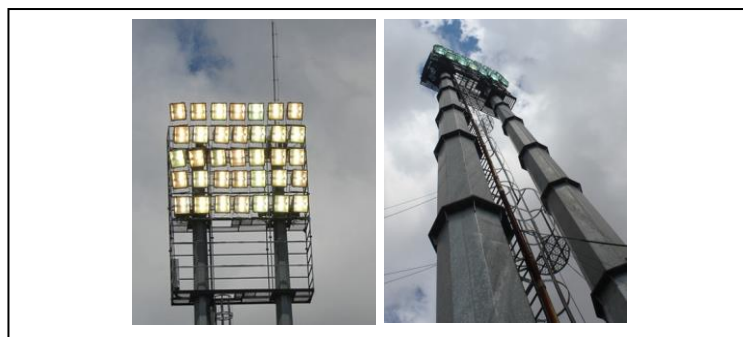
**FOTOS 261 E 262: TORRE DE ILUMINAÇÃO 3**

Observações:

Estrutura de fixação das luminárias em boas condições apresenta várias luminárias que não funcionam.

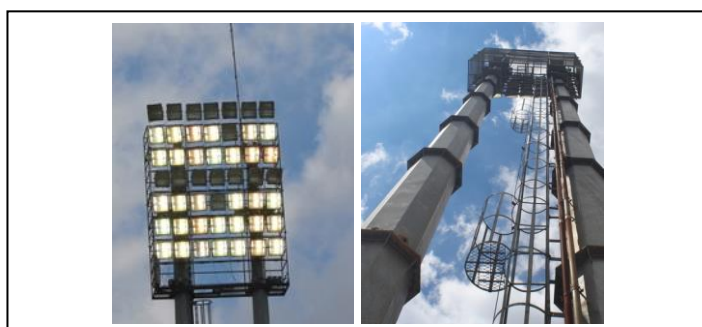
**FOTOS 263 E 264: TORRE DE ILUMINAÇÃO 4**

Observações:

Estrutura de fixação das luminárias em boas condições apresenta várias luminárias que não funcionam.

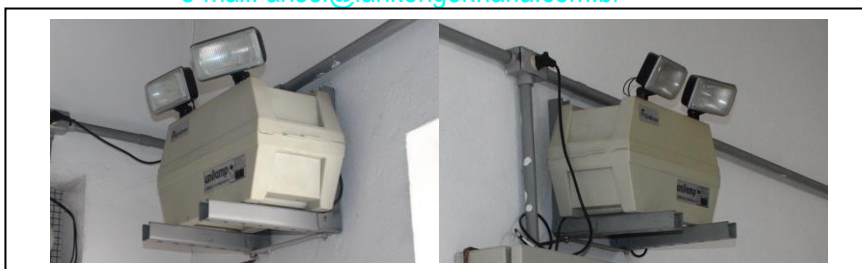
**FOTO 265 E 266: ILUM. EMERG.- CABINE PRIMÁRIA**

Observações:

Estrutura de fixação aparentemente em boas condições

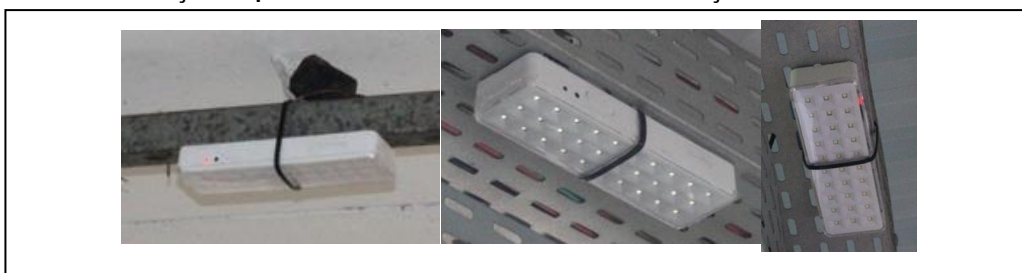
**FOTOS 267 A 269: ILUM. EMERG. – ESCADAS DE EMERGÊNCIA**

Observações:

Estrutura de fixação aparentemente em boas condições

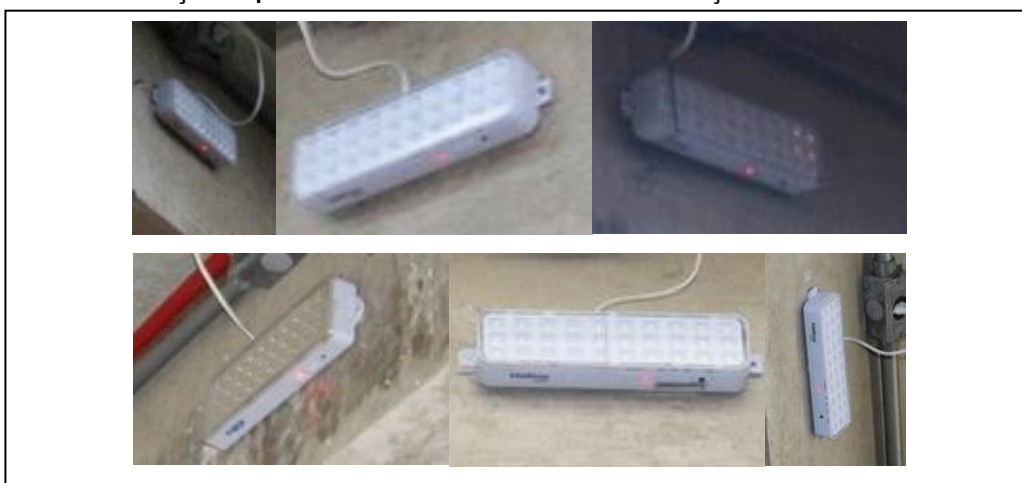
**FOTOS 270 A 275: ILUM. EMERG. – ESCADAS DE EMERGÊNCIA**

Observações:

Estrutura de fixação aparentemente em boas condições

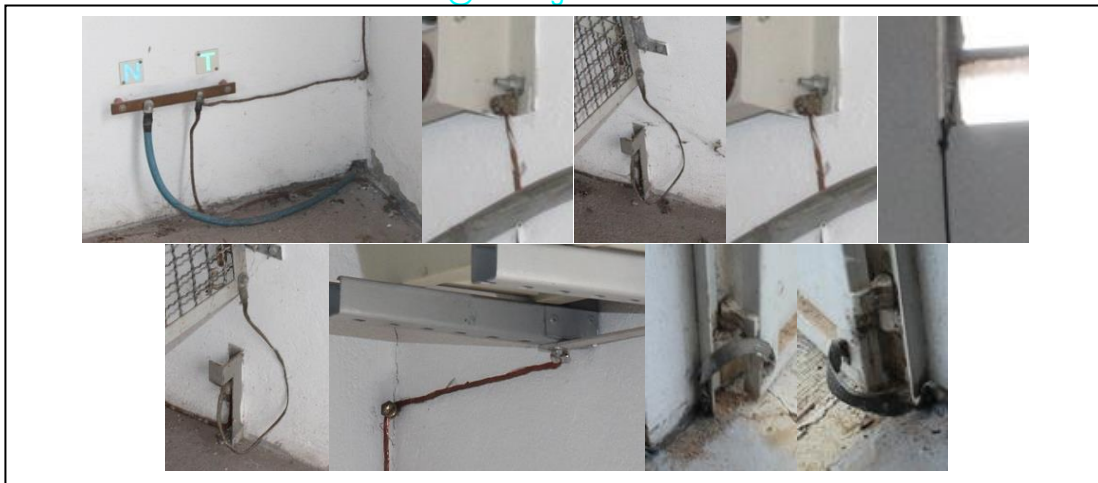
**FOTOS 280 A 288: ATERRAMENTO CABINE PRIMÁRIA**

Observações:

Apresenta estrutura de aterramento em conformidade com a norma NBR14039.

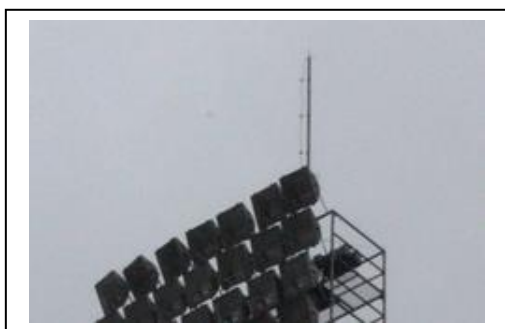
**FOTO 291: ILUMINAÇÃO TORRE 1  
APRESENTA SISTEMA DE SPDA**

Observações:

Apresenta sistema de SPDA composta por para-raios tipo Franklin.

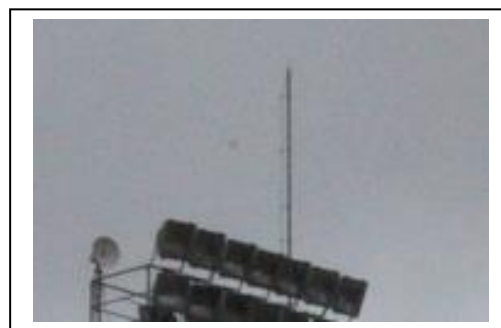
**FOTO 292: ILUMINAÇÃO TORRE 2  
APRESENTA SISTEMA DE SPDA**

Observações:

Apresenta sistema de SPDA composta por para-raios tipo Franklin.

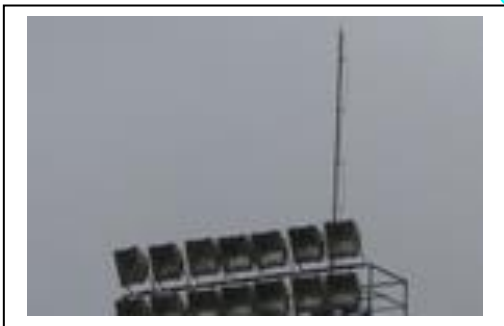
**FOTO 293: ILUMINAÇÃO TORRE 3  
APRESENTA SISTEMA DE SPDA**

Observações:

Apresenta sistema de SPDA composta por para-raios tipo Franklin.

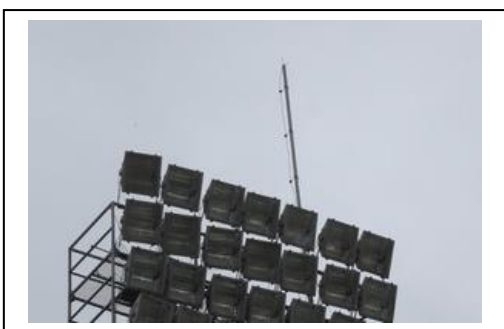
**FOTO 294: ILUMINAÇÃO TORRE 4  
APRESENTA SISTEMA DE SPDA**

Observações:

Apresenta sistema de SPDA composta por para-raios tipo Franklin que se encontra tombado.

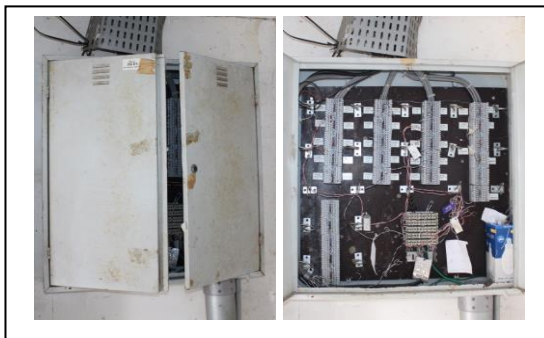
**FOTOS 298 E 299: DG – TELEFONIA - CABINE DE IMPRENSA**

Observações:

Estrutura em boas condições de instalação.

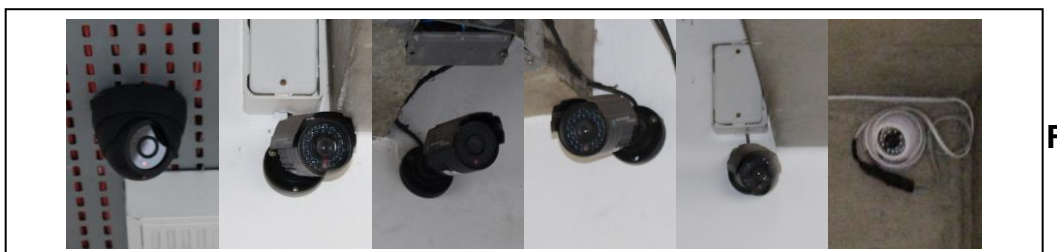
**OTOS 234 A 339: MONITORAMENTO - GINÁSIO**

Apresenta sistema de monitoramento por câmera em boas condições de instalação.

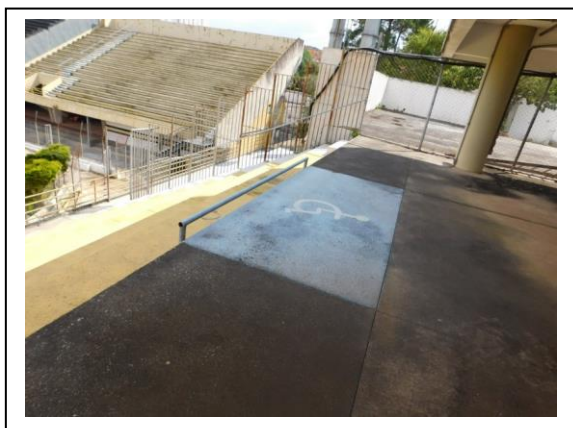
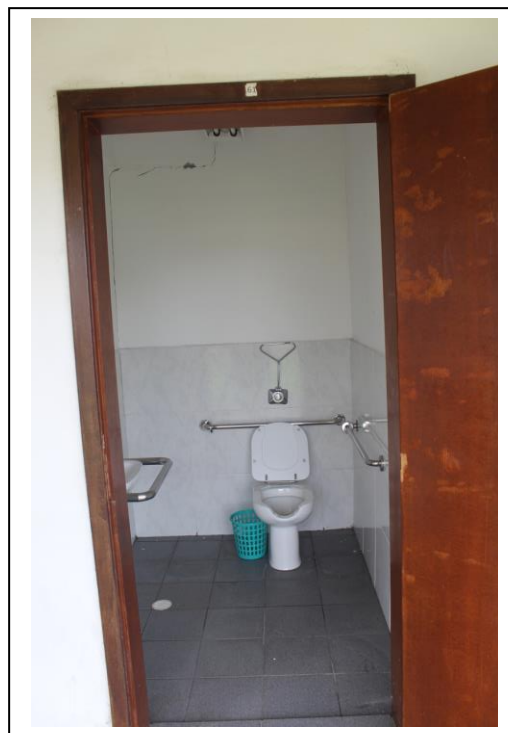
**FOTOS 63A / 63B: LOCAL DE  
ACESSO E SANITÁRIO PARA PNE  
DO SETOR 2**

Os locais reservados e acessíveis a portadores de necessidades especiais (PNE) estão localizados no Setor Oeste, ao lado dos sanitários adaptados. O Setor Sul, dos visitantes, também possui sanitários para portadores de necessidades especiais, mas não possui local demarcado na arquibancada
