LAUDO DE VISTORIA DE
ENGENHARIA, ACESSIBILIDADE E
CONFORTO

Nome do estádio: Estádio Joaquim de Moraes Filho

Apelido do estádio: Joaquinzão

Cidade: Taubaté / SP – **CEP :** 12030-200

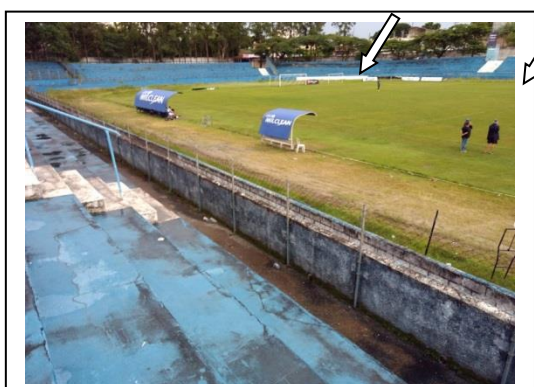
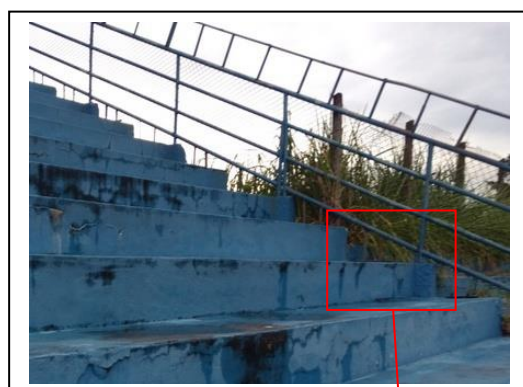
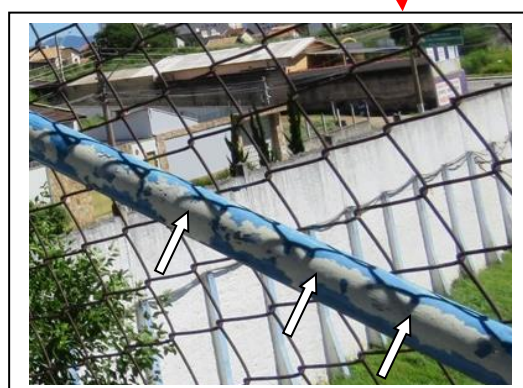
O guarda-corpo frontal é constituído de alvenaria e tem sua altura complementada por grades metálicas. O guarda-corpo lateral é metálico com fechamento em tela. Ambos apresentam boas condições de rigidez. Somente a pintura preventiva do guarda-corpo lateral é recomendada por se apresentar descascada.

FOTOS 4A / 4B / 4C: GUARDA-CORPO FRONTAL E LATERAL COM DETALHE DA PINTURA DESCASCADA

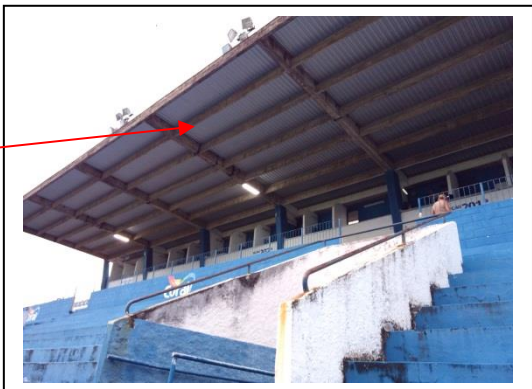
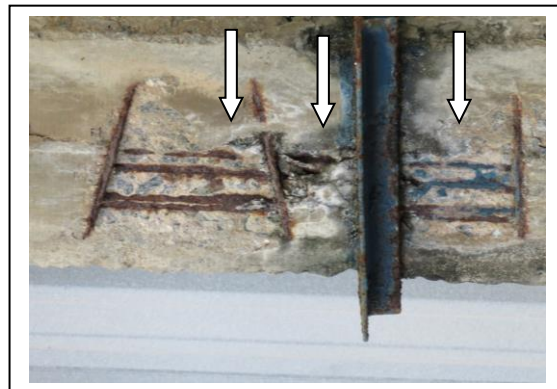
A cobertura que protege este setor e as cabines (situadas na região posterior) é estruturada com vigas de concreto e coberta com telhas metálicas. Não há anomalias graves do ponto de vista estrutural, mas as vigas da marquise de cobertura apresentam pontos com exposição parcial da armadura com possibilidade de comprometimento futuro.

**FOTOS 5A / 5B: ARMADURA
EXPOSTA NAS VIGAS DO
TELHADO**

Elemento:	Cobertura – Setor 1
Não conformidade:	Armadura exposta nas vigas
Grau de risco:	Médio
Providências:	Reparar como medida preventiva
Prazo:	180 dias
Fotografias:	5A / 5B

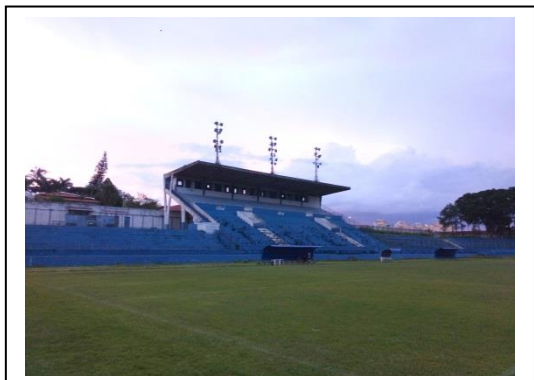
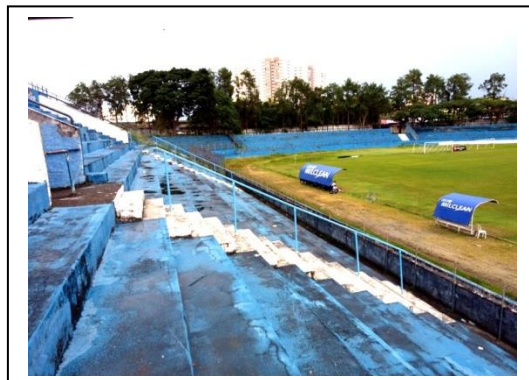
**FOTOS 19A / 19B: VISÃO
GERAL DO SETOR 3 E
DEGRAUS SEM NUMERAÇÃO**

Elemento:	Pintura Arquibancada – Setor 3
Não conformidade:	Numeração Ilegível
Grau de risco:	Mínimo
Providências:	Realizar Pintura
Prazo:	180 dias
Fotografias:	19A / 19B

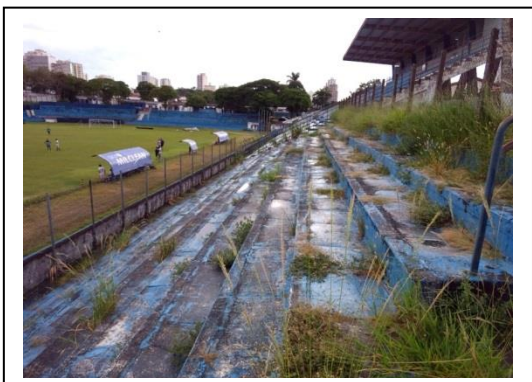
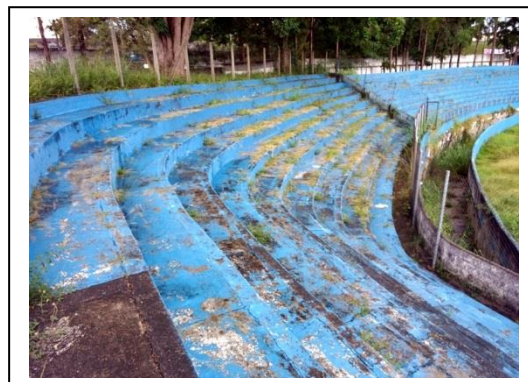
Este setor foi construído em alvenaria e concreto, sobre talude, sem aproveitamento das áreas inferiores. Não possui cobertura e os lugares não são numerados. A arquibancada apresentam trincas e descolamento do revestimento Na região apresenta manchas de umidade no revestimento, que se encontram quebrados com vegetação emergente gerando partes soltas e necessitando de reparos.

FOTOS 24A / 24B: VISÃO GERAL DO SETOR 4 E DEGRAUS SEM NUMERAÇÃO

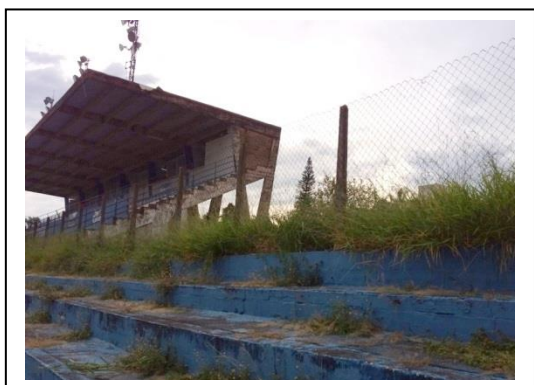
O guarda-corpo posterior é constituído de alambrado com mourões de concreto. A tela deve sempre estar de forma íntegra e alinhada. Apresenta em boas condições. Necessita a remoção da vegetação emergente.

**FOTO 28A: GUARDA-CORPO
POSTERIOR**

Elemento:	Guarda-corpo – Setor 4
Não conformidade:	Vegetação emergente.
Grau de risco:	Mínimo
Providências:	Remover vegetação
Prazo:	180 dias
Fotografias:	28A

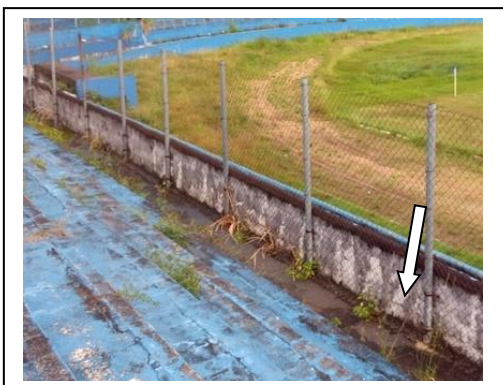
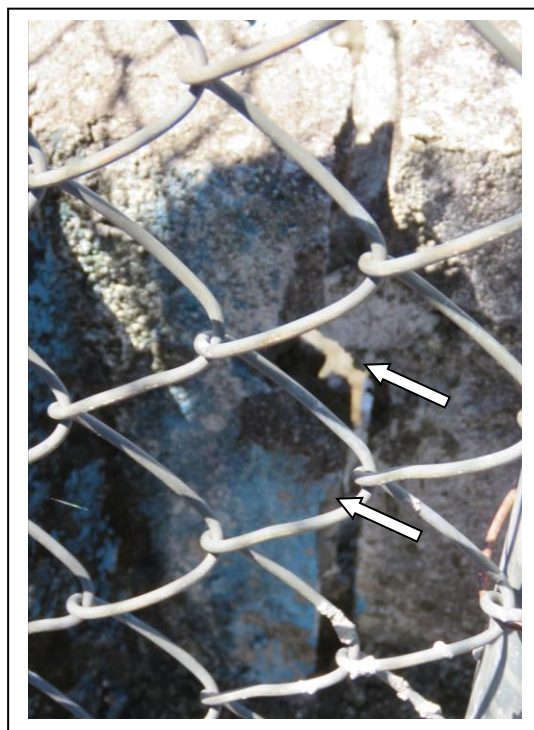
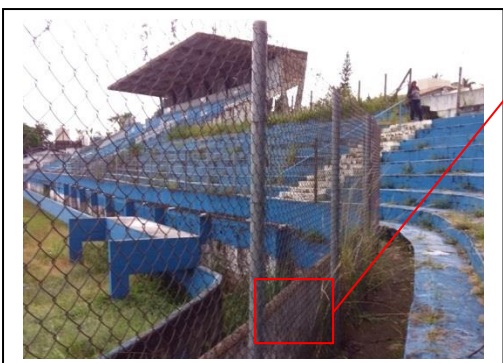
O guarda-corpos frontal é constituído de alvenaria complementada por grades metálicas e se encontra com uma rachadura vertical.

**FOTOS 29A / 29B / 29C:
GUARDA-CORPO FRONTAL E
RACHADURA**

Elemento:	Guarda-corpo frontal – Setor 4
Não conformidade:	Rachadura na alvenaria.
Grau de risco:	Médio
Providências:	Reparar
Prazo:	90 dias
Fotografias:	29A/ 29B / 29C

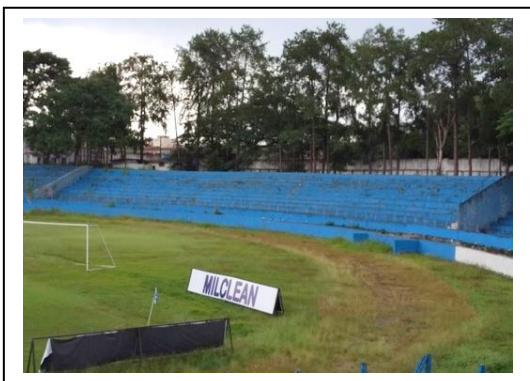
Este setor foi construído em alvenaria e concreto sobre talude e a parte posterior é complementada por aterro e muro de contenção. Forma um bloco único de arquibancadas juntamente com os setores 6, 7 e 8. Este setor é separado do Setor 4 por um muro complementado com tela metálica já descrito anteriormente. Este setor atende ao público visitante que se acomoda diretamente nos degraus de concreto, necessitando de pintura. Os degraus não são numerados e não há cobertura.

**FOTO 31A: VISÃO GERAL
DO SETOR 5 E DEGRAUS
SEM NUMERAÇÃO**

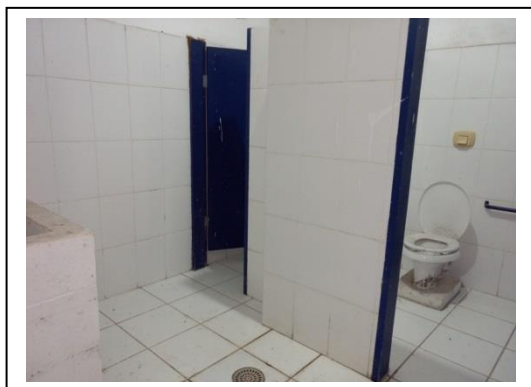
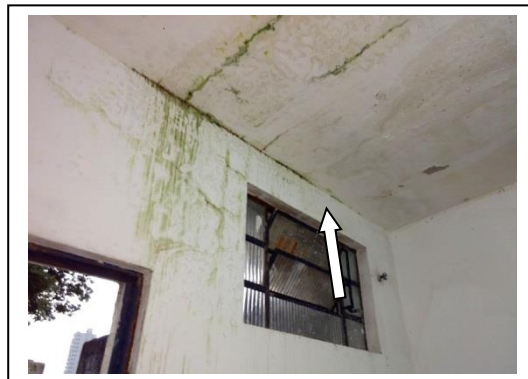
FOTOS 37A / 37B: SANITÁRIO FEMININO E DETALHE DA MANCHA DE UMIDADE

Elemento:	Sanitário feminino – Setor 5
Não conformidade:	Manchas de umidade no teto provenientes de falha na impermeabilização da laje de cobertura.
Grau de risco:	Mínimo
Providências:	Impermeabilizar laje.
Prazo:	180 dias
Fotografias:	37A / 37B

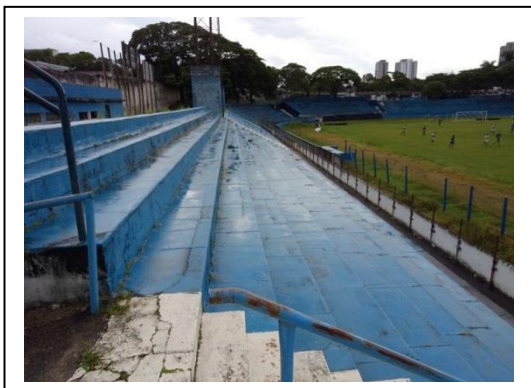
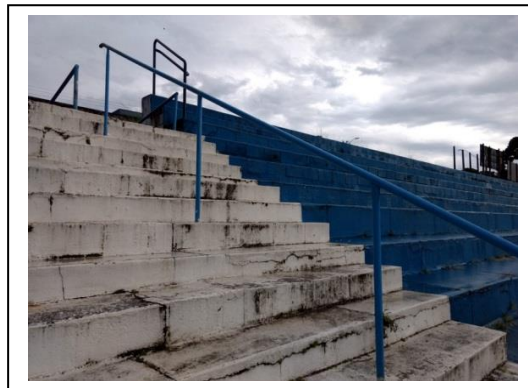
Os corrimãos são metálicos e apresentam boas condições de rigidez. A pintura do corrimão do setor 7 é recomendada por se apresentar com pequenas regiões descascadas.

FOTOS 44A / 44B: CORRIMÃO E DETALHE DE PONTOS DESCASCADOS DA PINTURA

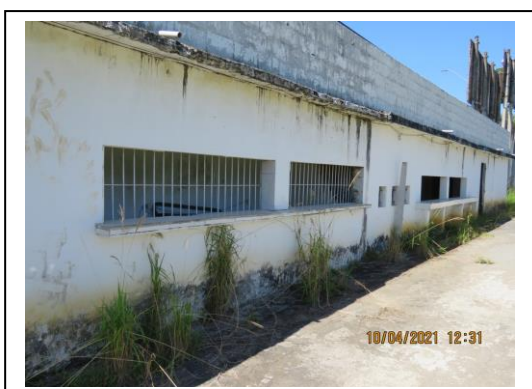
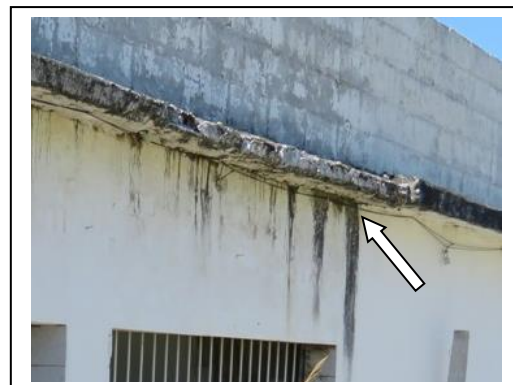
A lanchonete que atende aos setores 6, 7 e 8 está localizada atrás do setor 8. É construída em alvenaria e concreto e possui fechamento em grade metálica. Apresenta manchas de umidade no revestimento externo, próximo ao beiral e crescimento de vegetação no piso da área de circulação.

FOTOS 46A / 46B: MANCHAS NO REVESTIMENTO E VEGETAÇÃO EMERGENTE NO PISO

Elemento:	Lanchonete – Setores 6/7/8
Não conformidade:	Manchas no revestimento e vegetação emergente
Grau de risco:	Mínimo
Providências:	Reparar trincas e monitorar.
Prazo:	180 dias
Fotografias:	46A / 46B / 46C

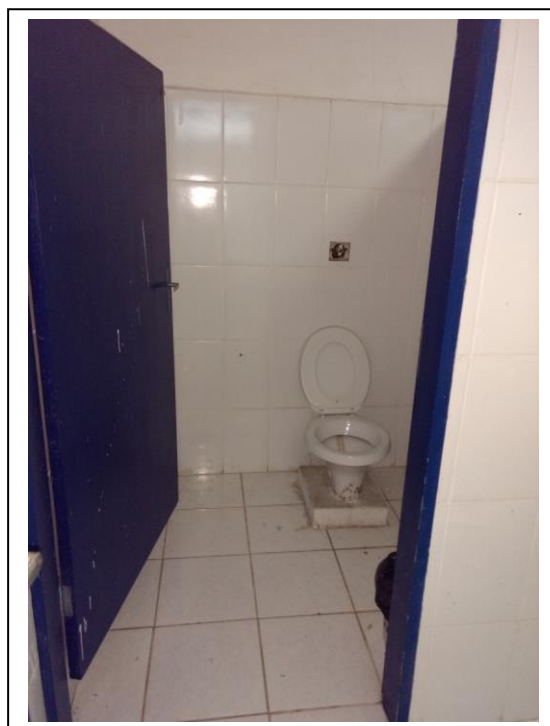
Os sanitários existentes na parte posterior do Setor 8, masculino e feminino, estão instalados em uma edificação independente construída em alvenaria e laje; possui piso cerâmico e paredes parcialmente azulejadas. Dispõe de rampas e box para PNE, porém o acesso é dificultado pelo fato de haver piso natural irregular e grama no trajeto entre a arquibancada e o sanitário. Não apresenta anomalias de ordem estrutural, porém algumas infiltrações e falta de revestimento no teto precisam ser reparados.

**FOTOS 52A / 52B: SINAIS DE INFILTRAÇÃO
NO TETO**

Elemento:	Sanitários – Setores 4/5
Não conformidade:	Sinais de Infiltração no teto
Grau de risco:	Médio
Providências:	Reparar e Pintar
Prazo:	90 dias
Fotografias:	52A / 52B

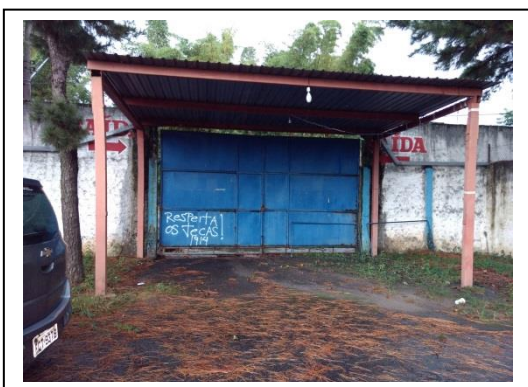
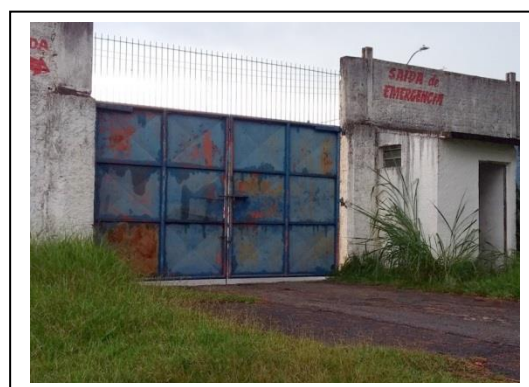
Os portões se encontram em boas condições de rigidez e altura. Há alguns pontos de oxidação que devem ser tratados.

**FOTOS 53A / 53B /: VISÃO GERAL
DOS PORTÕES E DETALHE DE
OXIDAÇÃO NO PORTÃO DE DIVISA
DOS SETORES**

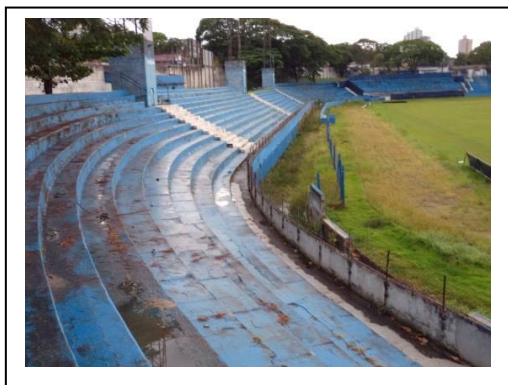
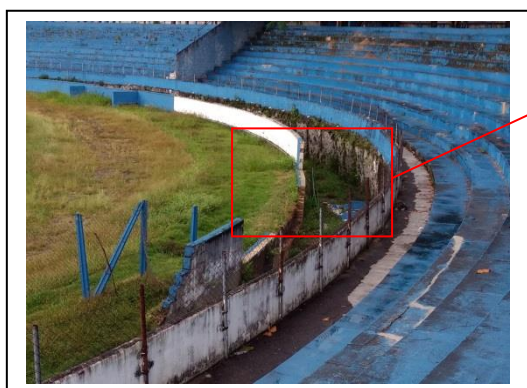
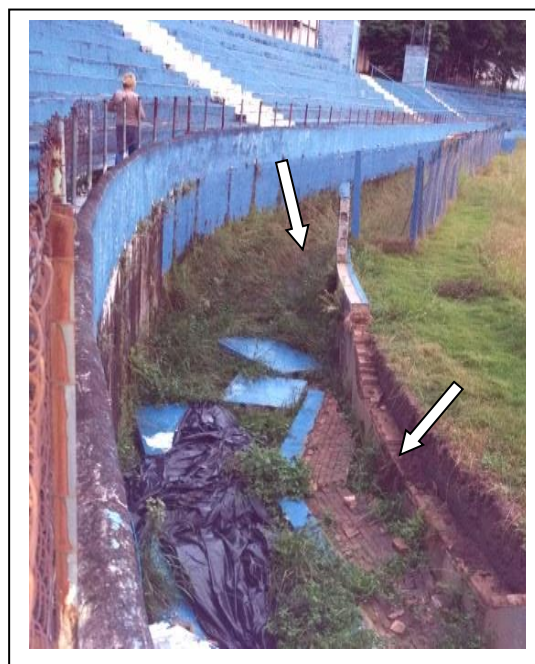
Não há alambrados neste estádio. O impedimento de acesso dos torcedores ao campo de jogo é feito por um fosso. Um trecho do muro desmoronou sobre o fosso e precisa ser refeito, assim como a regularização do solo deve ser corrigida por se apresentar com cavidades.

**FOTOS 55A / 55B / 55C:
EXTENSÃO SEM MURO OU COM
DESABAMENTO SOBRE O
FOSSO**

Não conformidade:	Mureta com Desabamento
Grau de risco:	Médio
Providências:	Providenciar Grade de Proteção
Prazo:	90 dias
Fotografias:	55A / 55B / 55C

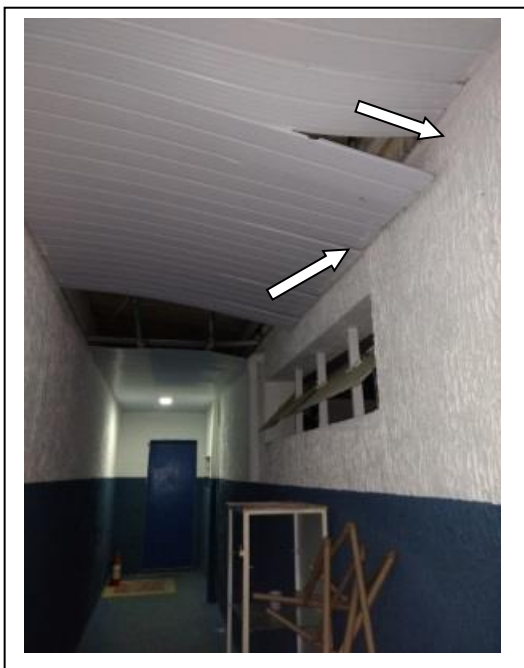
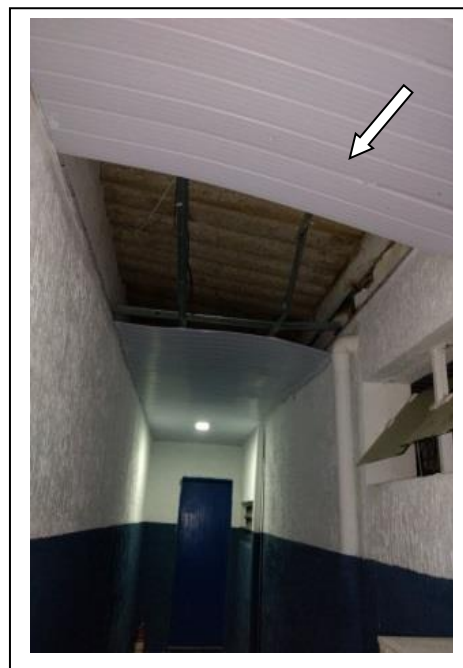
O acesso aos vestiários encontra-se com placas soltas na cobertura. Precisa de reparos.

**FOTOS 56A / 56B:
DESCOLAMENTO DE PLACAS
DA COBERTURA**

Elemento:	Revestimento Teto – Vestiários
Não conformidade:	Placas Soltas de Cobertura
Grau de risco:	Médio
Providências:	Providenciar Manutenção e Reparo.
Prazo:	90 dias
Fotografias:	56A / 56B

Elemento:	Revestimento Teto – Vestiários
Não conformidade:	Placas Soltas de Cobertura
Grau de risco:	Mínimo
Providências:	Providenciar Manutenção e Reparo.
Prazo:	90 dias
Fotografias:	56A / 56B

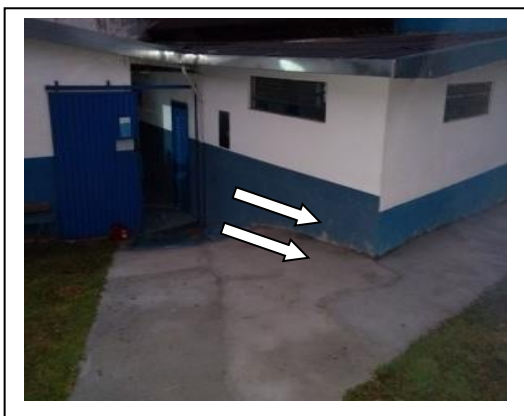
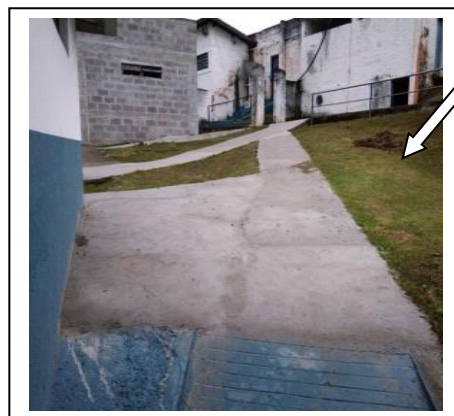
Rampa de acesso aos vestiários nova e íngreme, aconselha-se a instalação de corrimão.

**FOTOS 57A / 57B:
RAMPA DE ACESSO AOS
VESTIÁRIOS**

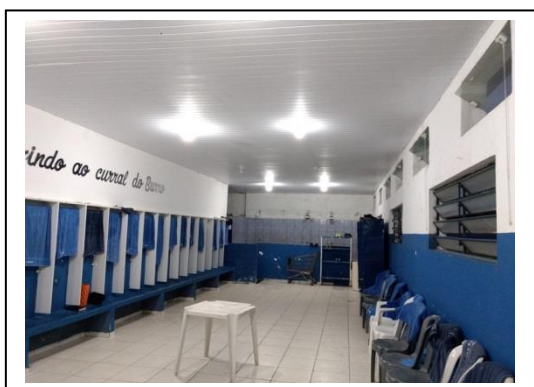
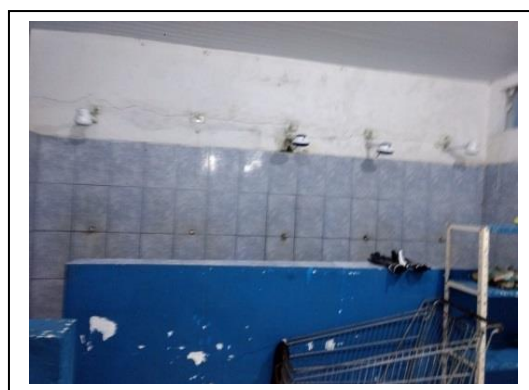
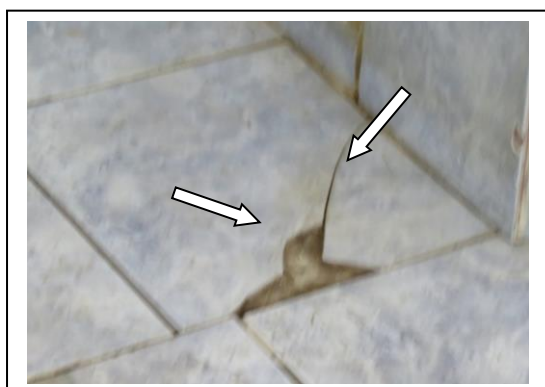
O vestiário da equipe visitante localiza-se numa edificação na parte posterior do vestiário da equipe local. É coberto com forro de PVC. São boas as condições de iluminação e ventilação. Peça de revestimento da área de ducha e do sanitário se encontra quebradas e devem ser substituídas.

**FOTO 59A / 59B / 59C:
VESTIÁRIO DA EQUIPE
VISITANTE**

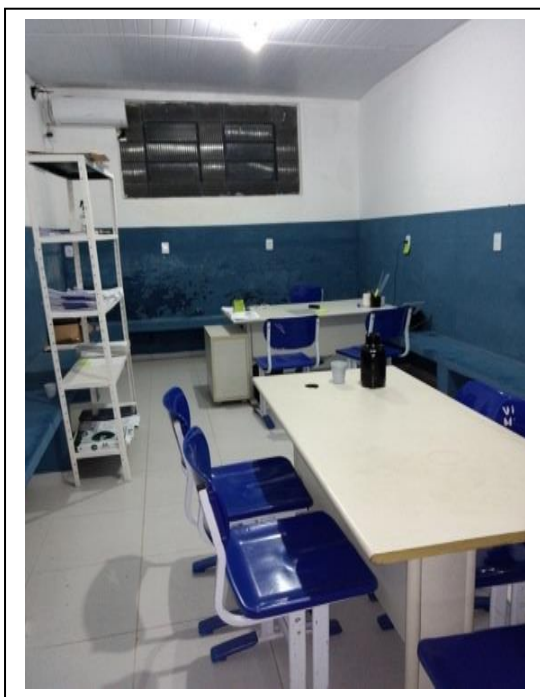
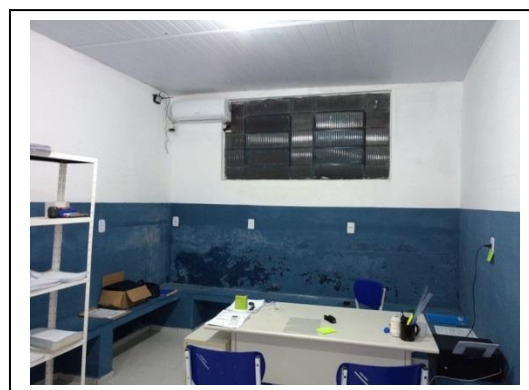
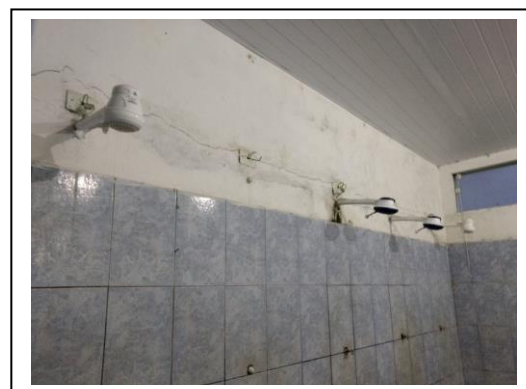
A sala da comissão técnica possui paredes pintadas e nas áreas molhadas são parcialmente revestidas de azulejo e piso cerâmico. Não apresenta anomalias estruturais. Machas de umidade na parede.

**FOTOS 64A / 64B / 64C:
COMISSÃO TÉCNICA
MACHAS DE UMIDADE**

Elemento:	Vestiário – Comissão técnica
Não conformidade:	Manchas de Umidade
Grau de risco:	Mínimo
Providências:	Reparar e Pintar
Prazo:	180 dias
Fotografias:	64A / 64B / 64C

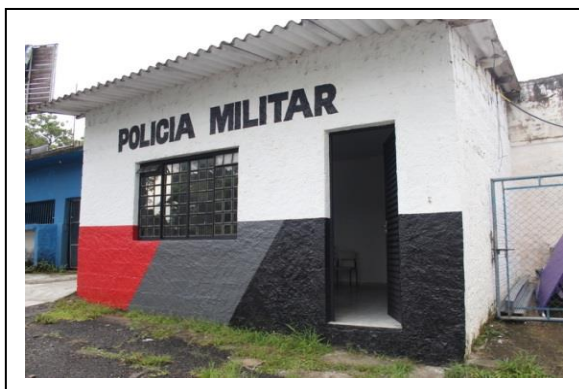
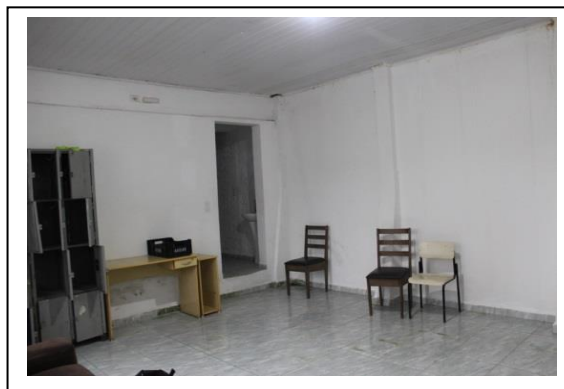
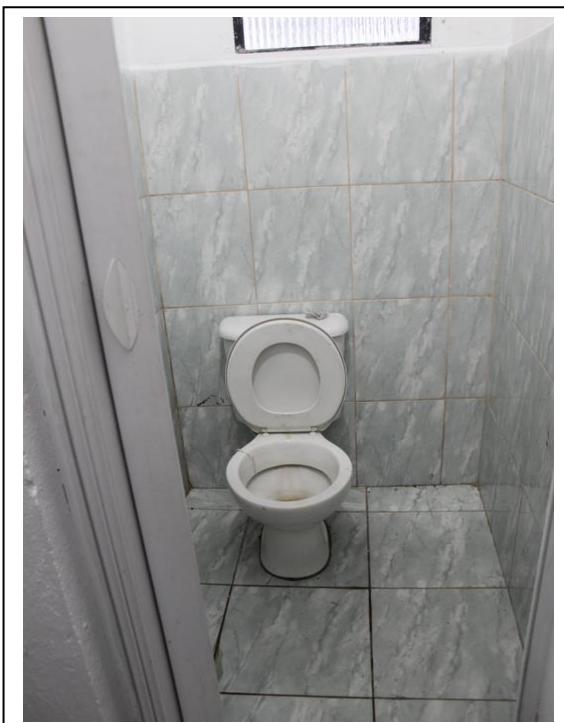
FOTOS 66A / 66B / 66C: VISÃO DA SALA DE POLICIAMENTO

Elemento:	Sala de policiamento
Não conformidade:	Manchas de umidade no revestimento.
Grau de risco:	Mínimo
Providências:	Reparar.
Prazo:	180 dias
Fotografias:	66A / 66B / 66C / 66D

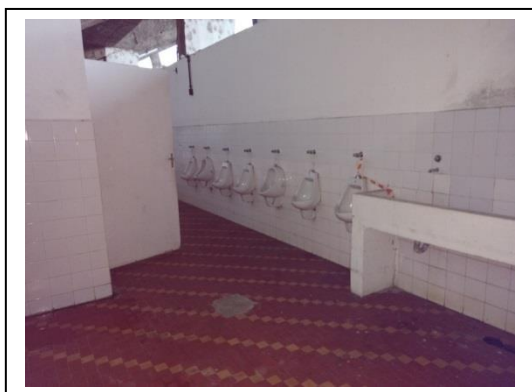
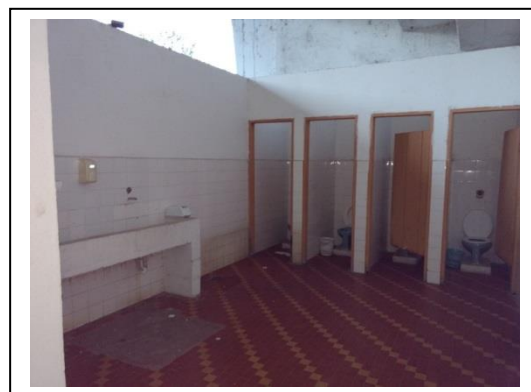
**FOTOS 67A / 67B:
SANITÁRIOS MASCULINOS E
FEMININOS**

O número de unidades sanitárias destinadas ao público (mictórios + vasos) é 23, correspondendo a 1 u.s. para 154 torcedores. Satisfatório.

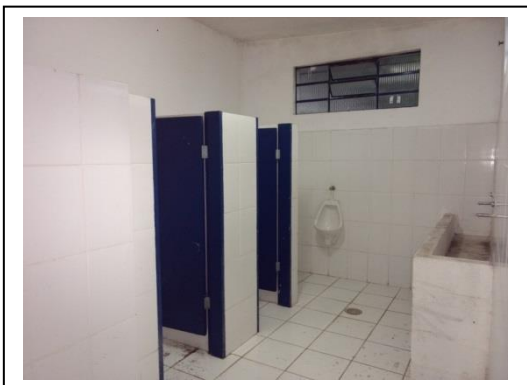
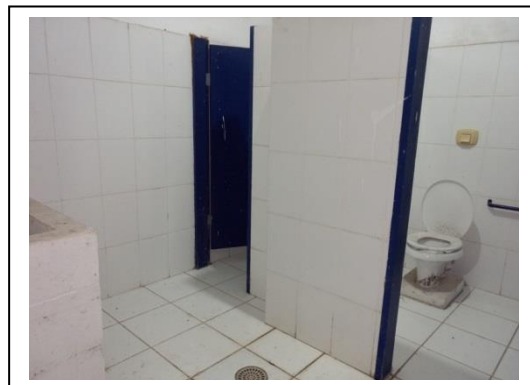
**FOTOS 68A / 68B:
SANITÁRIO MASCULINO E
FEMININO**

O número de unidades sanitárias destinadas ao público (mictórios + vasos) é 6, correspondendo a 1 u.s. para 243 torcedores. Satisfatório.

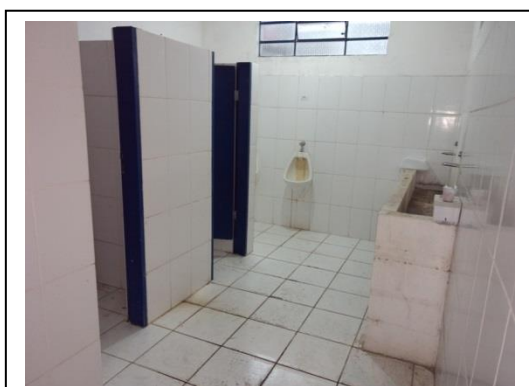
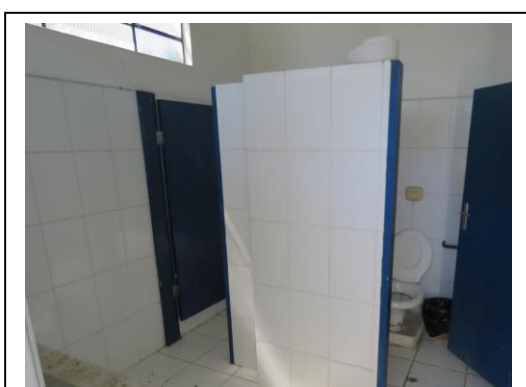
**FOTOS 70A / 70B:
SANITÁRIO MASCULINO E
FEMININO – SETOR 8**

O número de unidades sanitárias destinadas ao público (mictórios + vasos) é 18, correspondendo a 1 u.s. para 276 torcedores. Satisfatório.

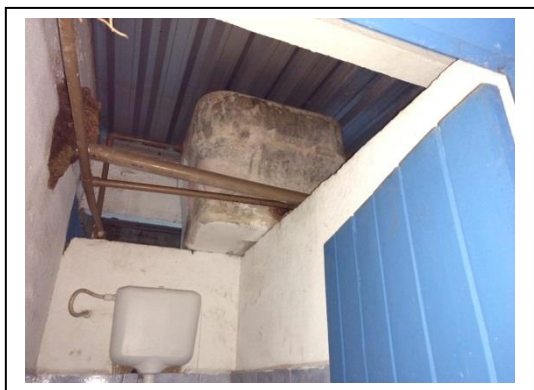
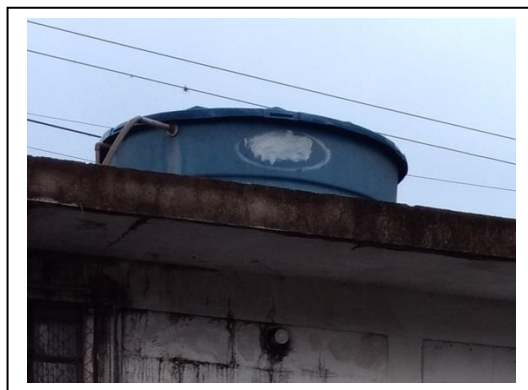
**FOTOS 71A / 71B:
RESERVATÓRIOS QUE
ALIMENTAM OS SANITÁRIOS**

Os sanitários dispõem de caixa d'água para distribuição individual. Todos possuem tampa em boas condições e não apresentam vazamentos visíveis. O

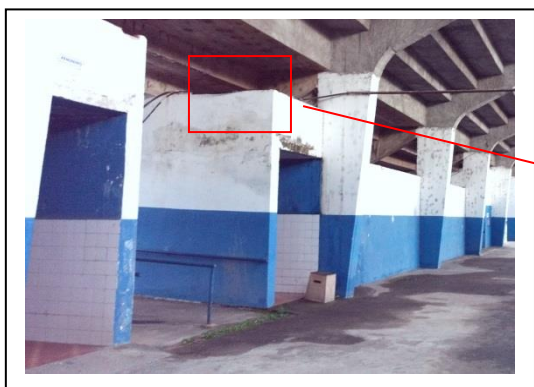
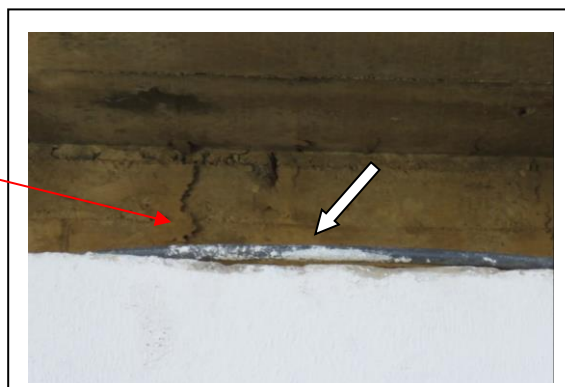
**FOTOS 72A / 72B:
RESERVATÓRIO DOS SANITÁRIOS
DOS SETORES 1 a 4**

reservatório dos Setores 1 a 4, que apresentava vazamentos na vistoria anterior, foi substituído.

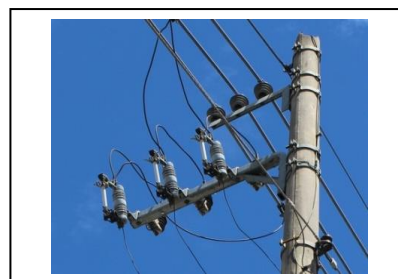
**FOTO 103: MUFLAS E
TERMINAÇÕES APARENTEMENTE
EM BOAS CONDIÇÕES.**

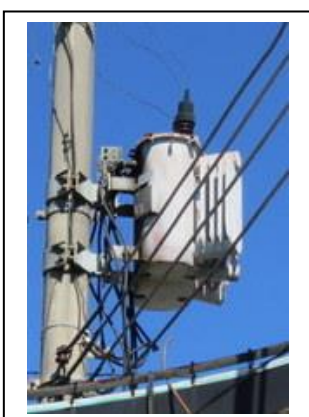
**FOTO 104: CHAVE FUSÍVEL EM
BOAS CONDIÇÕES DE
INSTALAÇÃO**

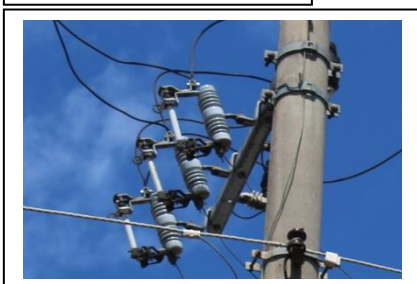
**FOTO 105: PARA RAIOS
POLIMÉRICOS EM BOAS
CONDIÇÕES**

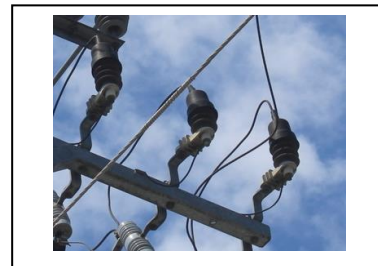
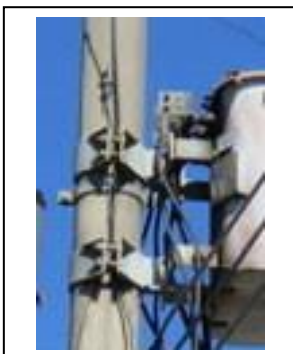
**FOTO 106: FERRAGENS EM BOAS
CONDIÇÕES DE FIXAÇÃO**

**FOTO 107: FERRAGENS EM
BOAS CONDIÇÕES DE FIXAÇÃO**

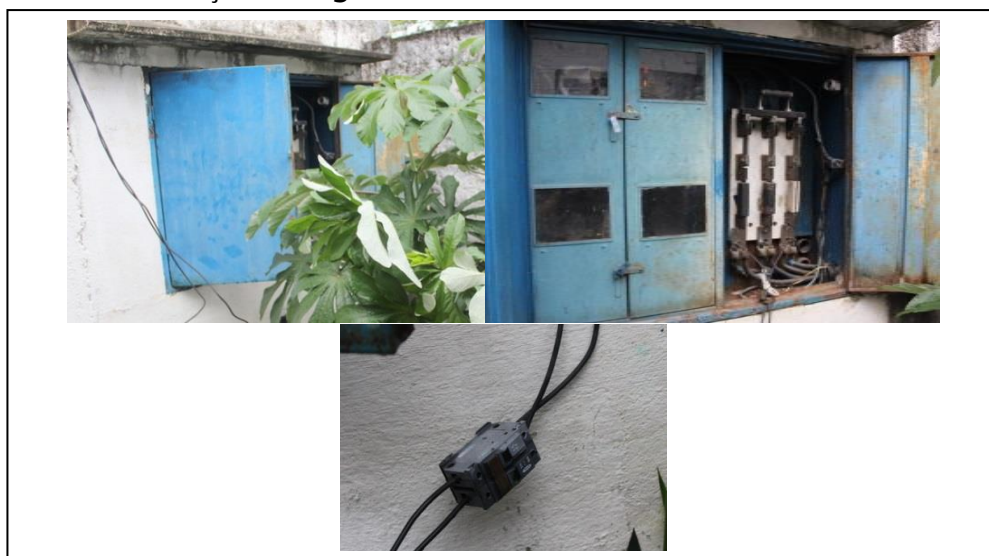
**FOTOS 109 A 111: QUADRO DE MEDIÇÃO/PROTEÇÃO
ENTRADA PRINCIPAL.**

Estrutura apresenta necessidade de adequação de componentes e cabos dentro do quadro.

Elemento:	QUADRO DE MEDIÇÃO/PROTEÇÃO ENTRADA PRINCIPAL.
Não conformidade:	Reforma do quadro
Grau de risco:	Regular
Providências:	Adequação de componentes e cabos dentro do quadro.
Prazo:	60 dias
Fotografias:	109 a 111

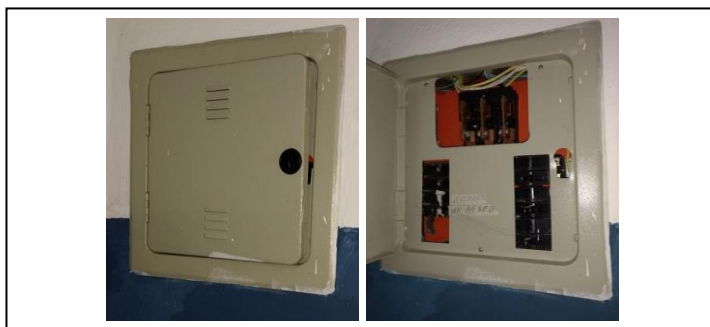
FOTOS 112 E 113: QFL – VESITIÁRIO 3

Estrutura nova em boas condições de operação

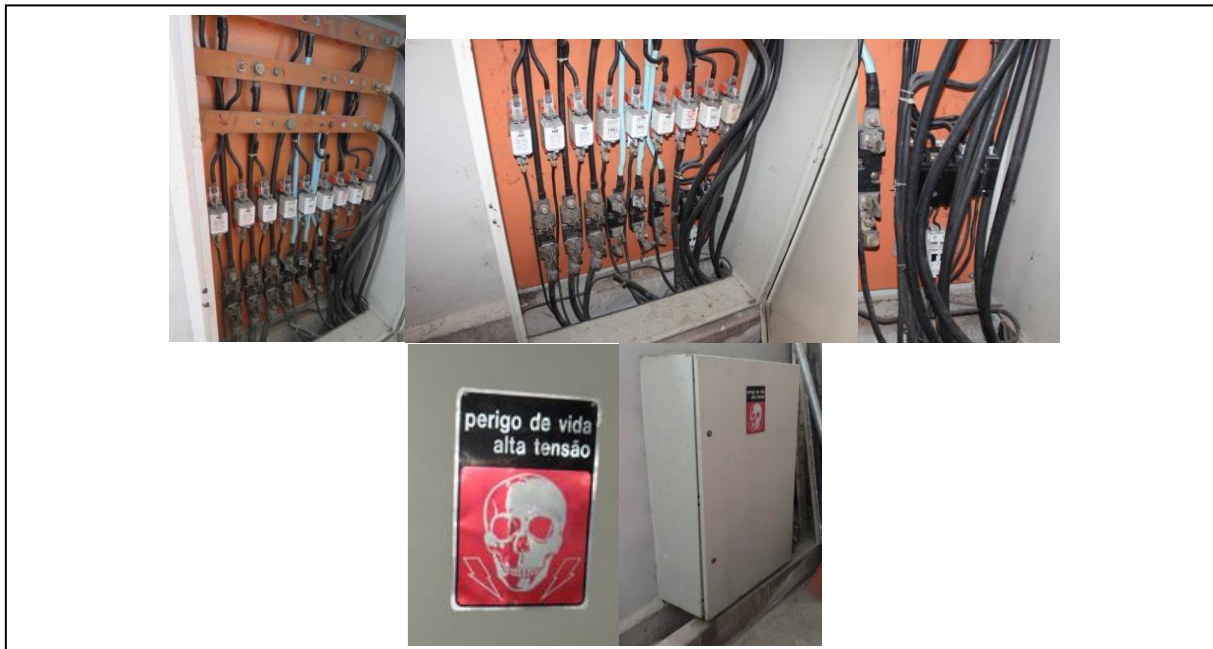
FOTOS 114 E 118: QFL – QUADRO DE DISTRIBUIÇÃO GERAL

Cabos arranjados de forma irregular impedindo acesso aos componentes do painel, quadro necessita de placa de proteção contra contatos diretos.

Elemento:	QUADRO DE DISTRIBUIÇÃO GERAL
Não conformidade:	Adequação de cabos
Grau de risco:	Regular
Providências:	Adequação dos cabos no quadro
Prazo:	60 dias
Fotografias:	114 e 118

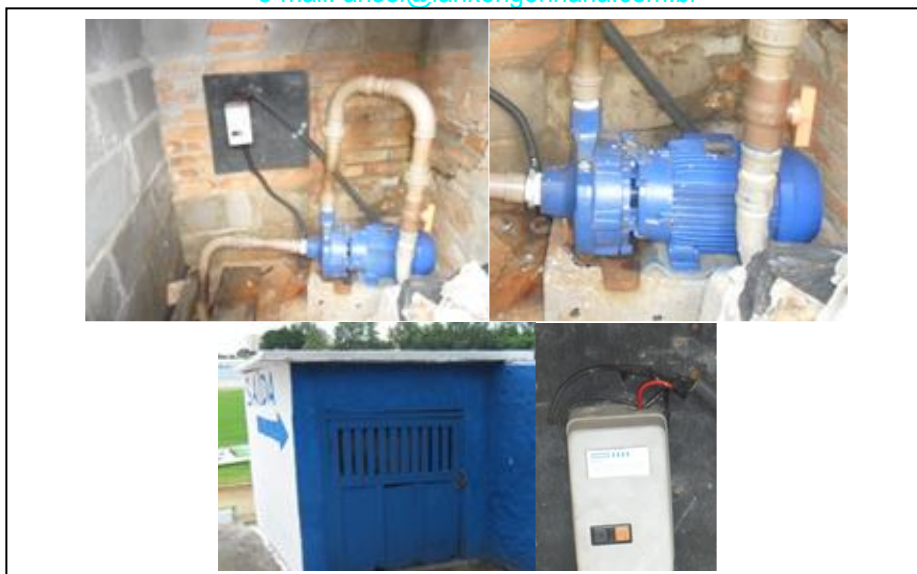
FOTOS 119 E 122: QUADRO DE COMANDO – BOMBA RESERVATÓRIO – SETOR 8

Quadro desativado, fora de operação.

Elemento:	QUADRO DE COMANDO – BOMBA RESERVATÓRIO – SETOR 8
Não conformidade:	Adequação civil
Grau de risco:	Regular
Providências:	Melhoria civil na estrutura suporte da moto bomba
Prazo:	60 dias
Fotografias:	119 a 122

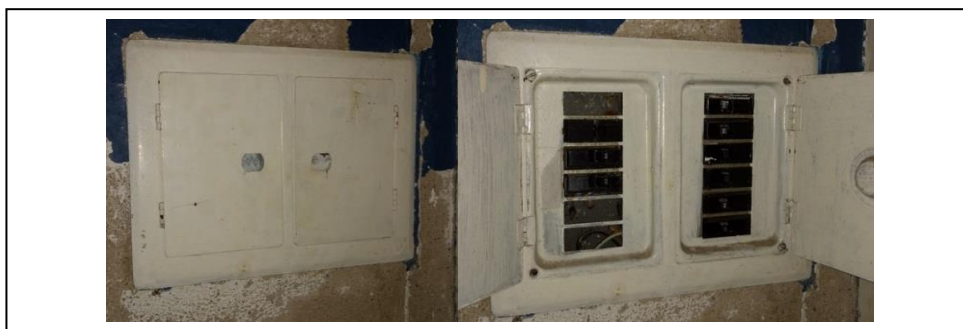
FOTOS 123 E 124: QFL – ADMINISTRAÇÃO/SUPERVISÃO

Estrutura em boas condições de operação

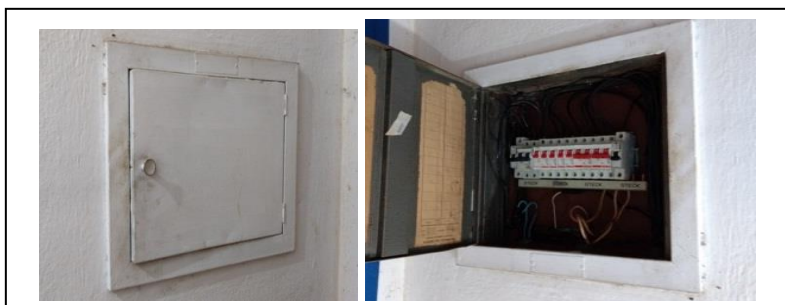
**FOTOS 128 E 129: QFL –
ALOJAMENTO
PROFISSIONAL**

Quadro necessita de reforma ou troca da estrutura suporte com instalação de quadro de PVC ou ferro galvanizado.

Elemento:	QFL – ALOJAMENTO PROFISSIONAL
Não conformidade:	Troca do quadro.
Grau de risco:	Regular
Providências:	Quadro de madeira fora de norma, realizar troca.
Prazo:	60 dias
Fotografias:	128 a 129

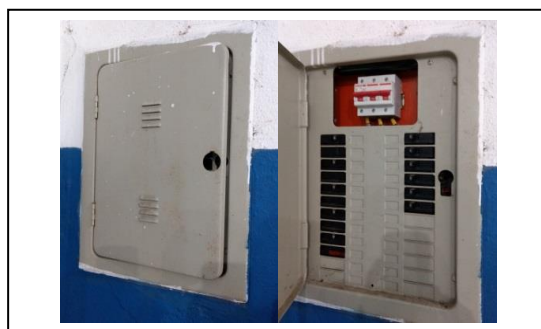
**FOTOS 130 E 131: QUADRO DE
FORÇA – VESTIÁRIO 1**

Estrutura em boas condições de operação

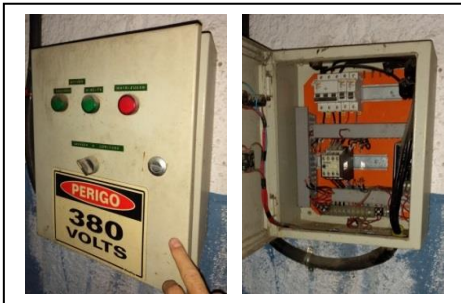
FOTOS 132 E 133: QUADRO DE FORÇA – LAVANDERIA

Estrutura em boas condições de operação

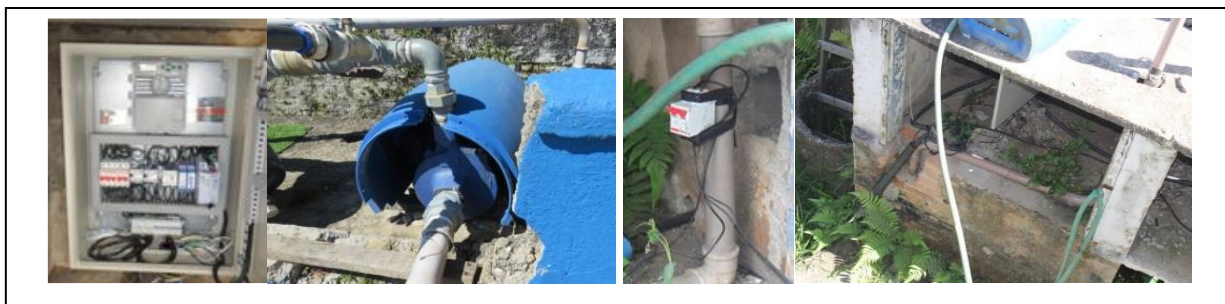
FOTOS 136 A 139 – INSTALAÇÕES ELÉTRICAS BOMBA DE IRRIGAÇÃO

Apresenta necessidade reforma junto à estrutura do quadro para adequação de cabos.

Elemento:	INSTALAÇÕES ELÉTRICAS BOMBA DE IRRIGAÇÃO
Não conformidade:	Alimentação.
Grau de risco:	Regular
Providências:	Reforma junto à estrutura do quadro, adequação de cabos, troca do local de instalação e limpeza.
Prazo:	60 dias
Fotografias:	136 a 139

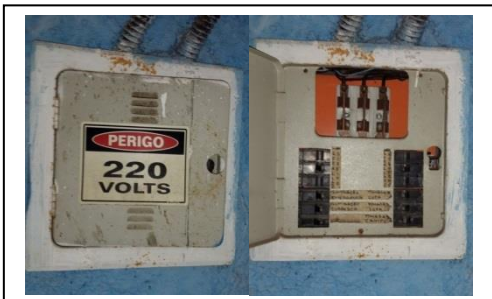
**FOTOS 140 E 141 – QFL
CABINE DE IMPRENSA**

Apresenta necessidade de melhorias junto ao encaminhamento de cabos e instalação de placa de proteção contra contatos diretos.

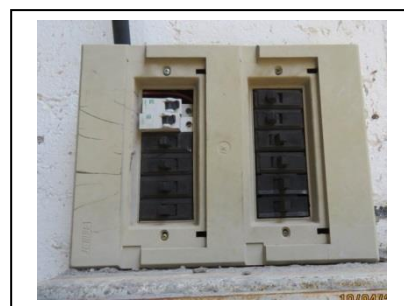
**FOTO 142 – QFL
ILUMINAÇÃO E SERVIÇO**

Estrutura em boas condições de operação

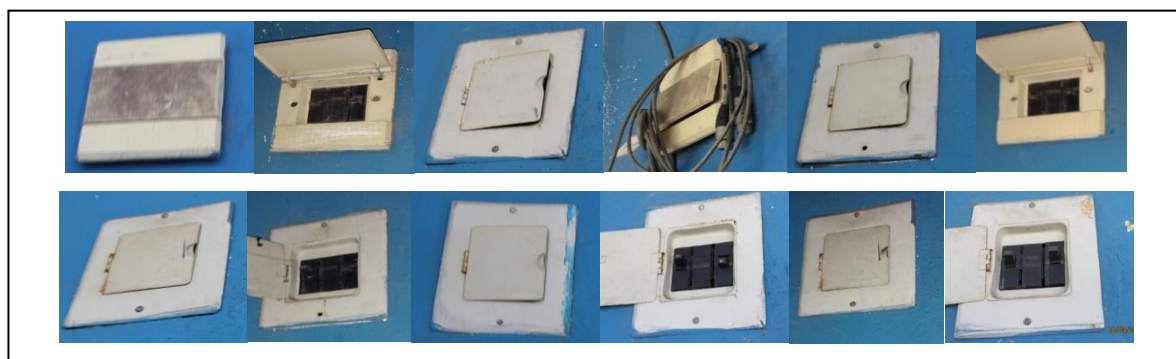
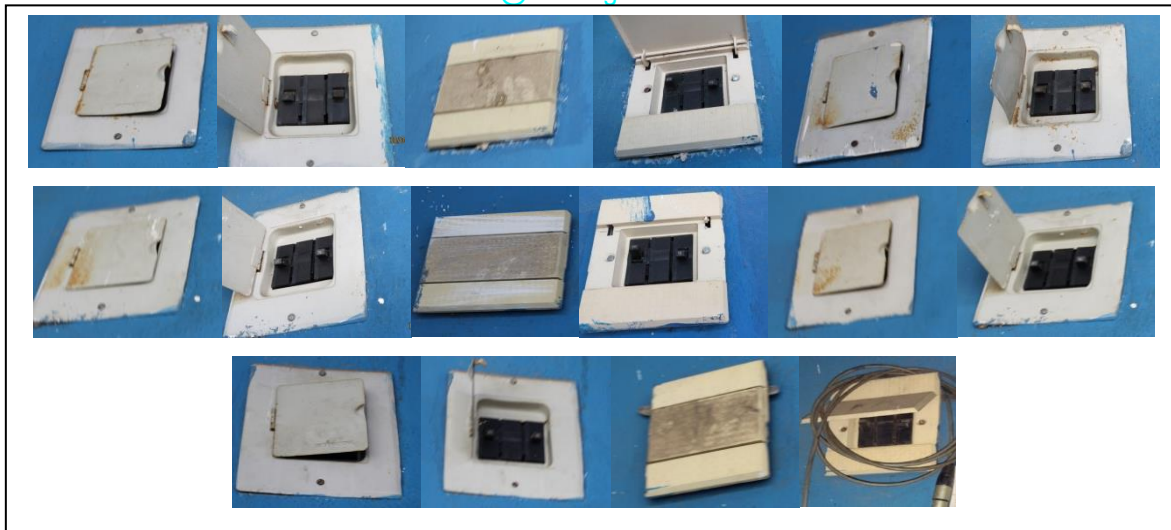
FOTOS 156 A 170: QUADROS DE PROTEÇÃO – CABINES

Estrutura em boas condições de operação

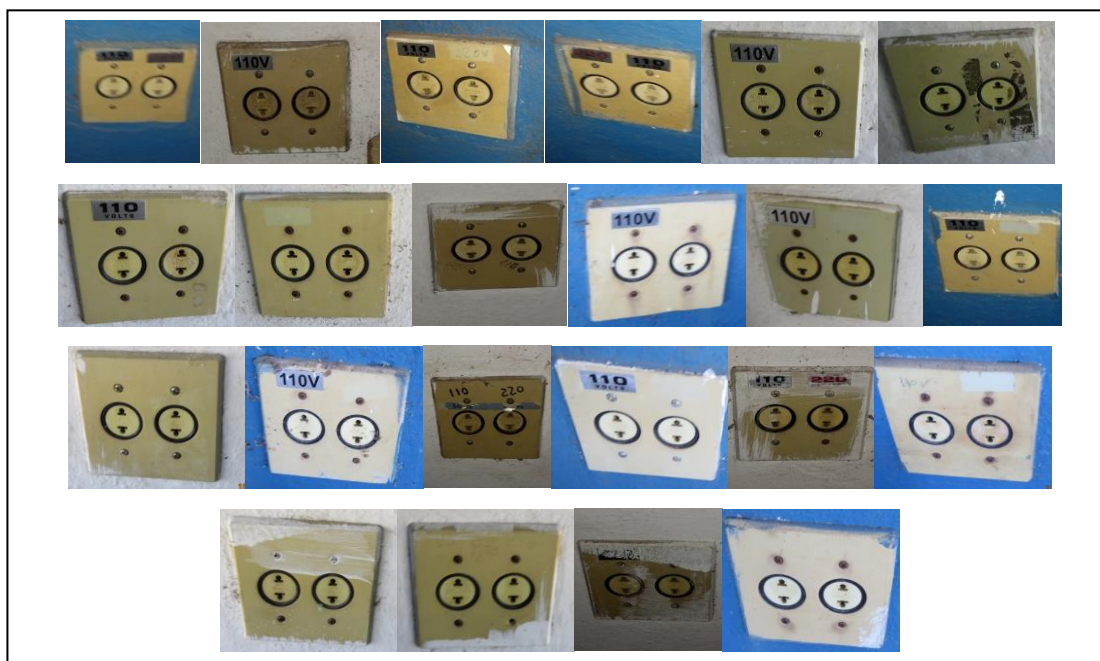
FOTOS 171 A 192: TOMADAS CABINE DE IMPRENSA

Estrutura em boas condições de operação

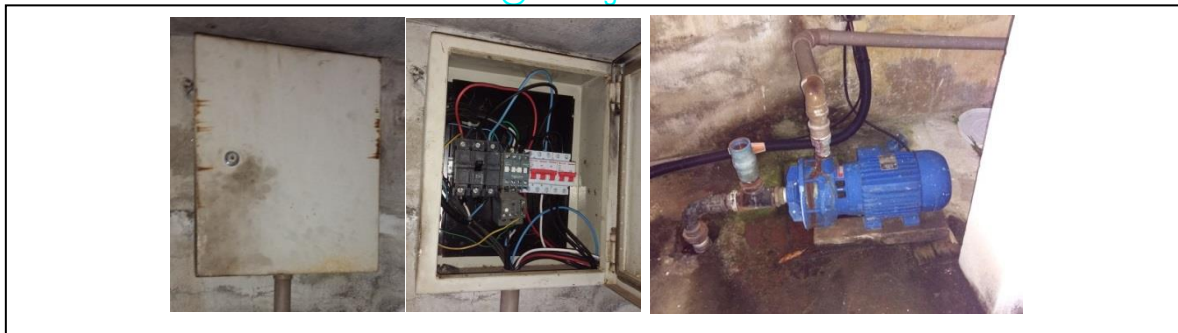
FOTOS 193 A 195: BOM BA DE IRRIGAÇÃO

Apresenta necessidade de melhorias junto à estrutura suporte da bomba, com confecção de patamar elevado ou base com coxim amortecedor.

Elemento:	BOMBA DE IRRIGAÇÃO
Não conformidade:	Adequação civil
Grau de risco:	Regular
Providências:	Instalação de base elevada e coxim amortecedor.
Prazo:	120 dias
Fotografias:	193 a 195

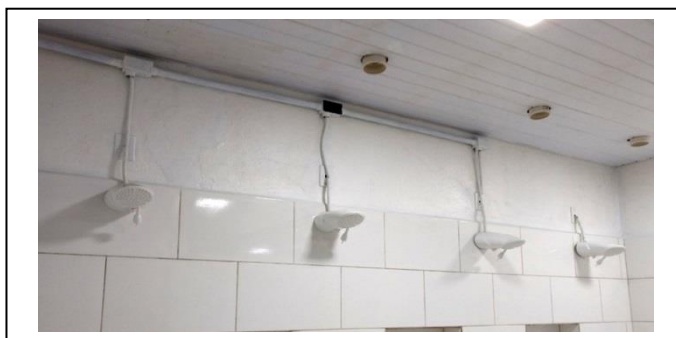
FOTO 196 – CHUVEIROS - VESTIÁRIO 1 – EQUIPE LOCAL

Chuveiros em boas condições de instalação.

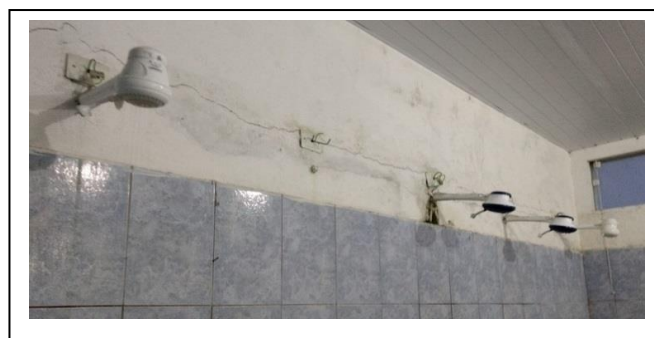
FOTO 197 – CHUVEIROS - VESTIÁRIO 2 – EQUIPE VISITANTE

Chuveiros em boas condições de instalação.

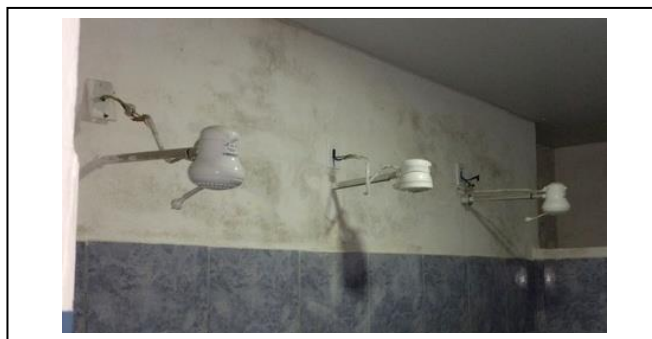
FOTO 199 – CHUVEIROS - VESTIÁRIO 4 – COMISSÃO TÉCNICA

Chuveiros em boas condições de instalação.

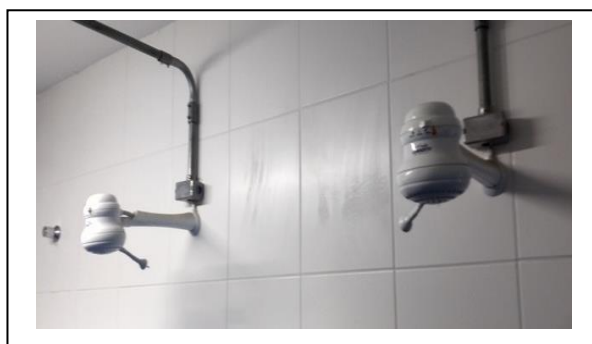
FOTO 200 – CHUVEIROS - VESTIÁRIO 5 – ÁRBITRAGEM MASCULINA

Chuveiros em boas condições de instalação.

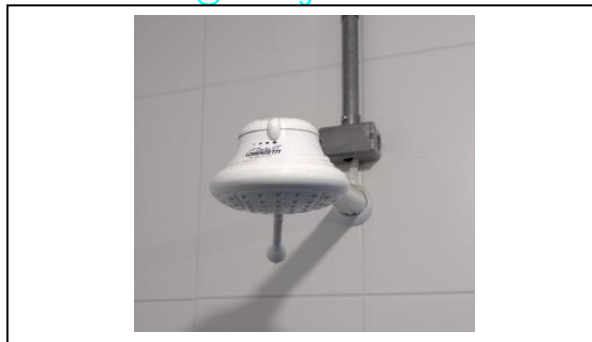
FOTO 200 – CHUVEIROS - VESTIÁRIO 5 – ÁRBITRAGEM FEMININA

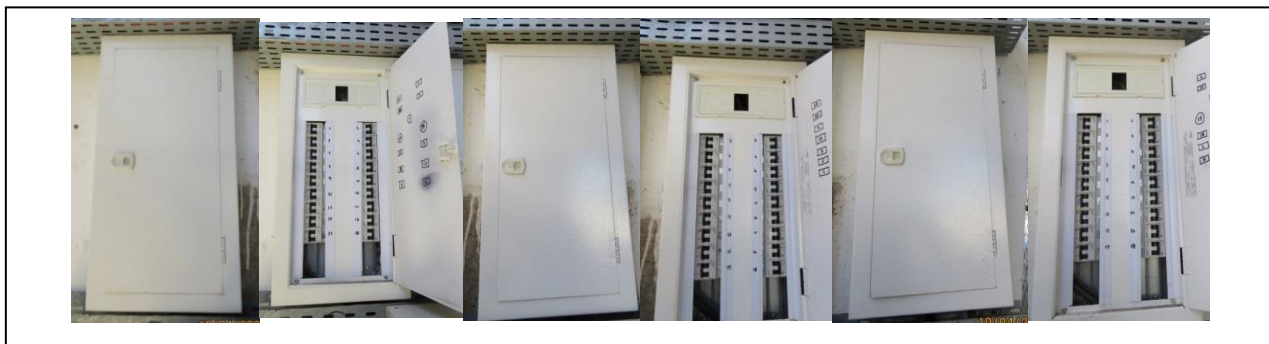
**FOTOS 201 E 206 – QFL –TORRES DE ILUMINAÇÃO 1 A 3
ARQUIBANCADA COBERTA**

Falta instalação de DPS junto aos quadros da torre.

Elemento:	TORRES DE ILUMINAÇÃO 1 A 3
Não conformidade:	Instalação de DPS
Grau de risco:	Mínimo
Providências:	Instalar DPS nos quadros.
Prazo:	120 dias
Fotografias:	201 A 206

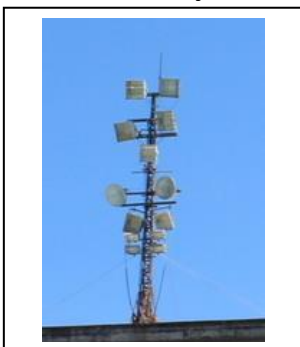
**FOTO 207: TORRE DE
ILUMINAÇÃO 1**

Estrutura em boas condições de instalação.

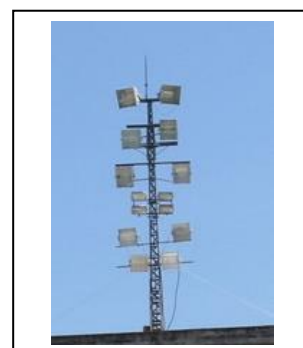
**FOTO 208: TORRE DE
ILUMINAÇÃO 2**

Estrutura em boas condições de instalação.

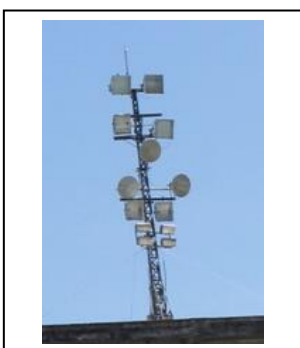
**FOTO 209: TORRE DE
ILUMINAÇÃO 3**

Estrutura em boas condições de instalação.
