LAUDO DE VISTORIA DE
ENGENHARIA, ACESSIBILIDADE E
CONFORTO

Nome do estádio: Estádio Joaquim de Moraes Filho

Apelido do estádio: Joaquinzão

Cidade: Taubaté / SP – **CEP :** 12030-200

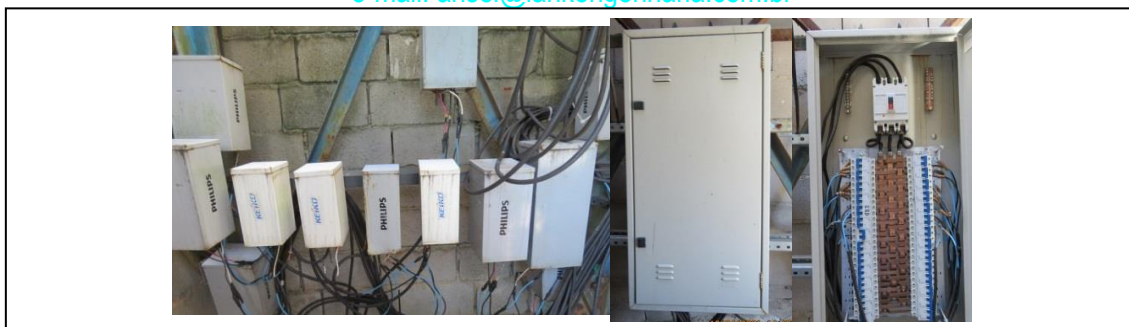
FOTOS 210 A 212 – QFL –TORRES DE ILUMINAÇÃO 4

Falta instalação de DPS junto aos quadros da torre.

Elemento:	TORRES DE ILUMINAÇÃO 4 A 6
Não conformidade:	Instalação de DPS
Grau de risco:	Mínimo
Providências:	Instalar DPS nos quadros.
Prazo:	120 dias
Fotografias:	210 A 218

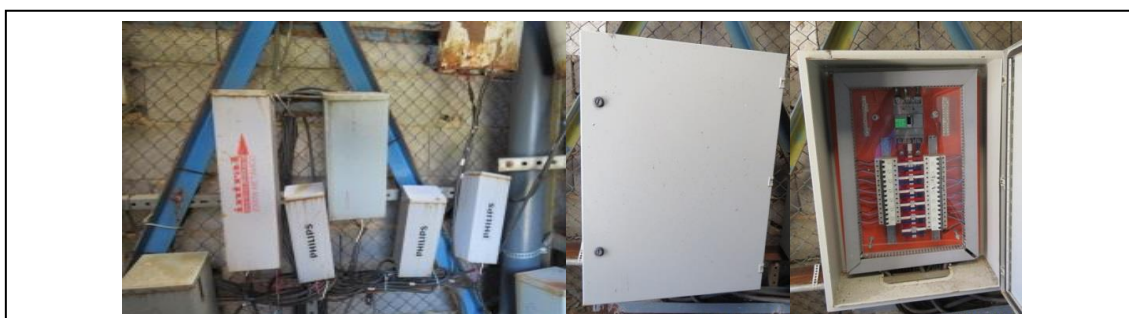
FOTOS 213 A 215 – QFL –TORRES DE ILUMINAÇÃO 5

Falta instalação de DPS junto aos quadros da torre.

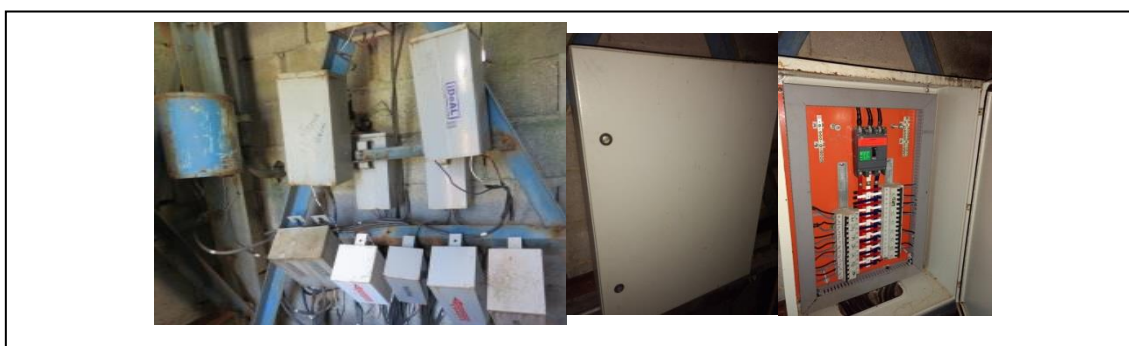
FOTOS 216 A 218 – QFL –TORRES DE ILUMINAÇÃO 6

Falta instalação de DPS junto aos quadros da torre.

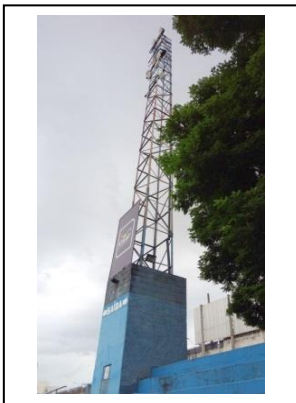
**FOTO 219: TORRE DE
ILUMINAÇÃO 4**

Estrutura em boas condições de instalação.

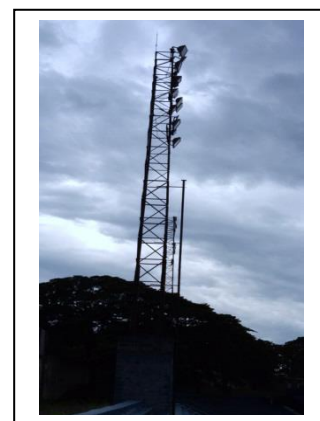
**FOTO 220: TORRE DE
ILUMINAÇÃO 5**

Estrutura em boas condições de instalação.

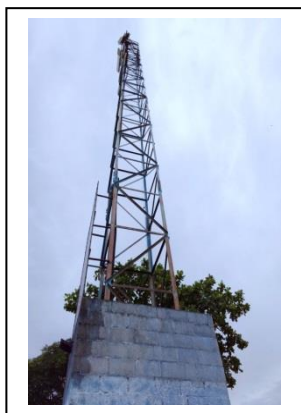
**FOTO 221: TORRE DE
ILUMINAÇÃO 6**

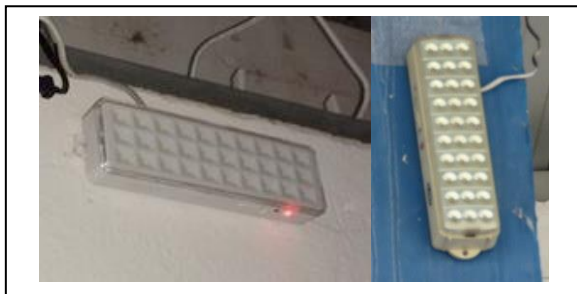
FOTOS 222 E 223: QFL – SISTEMA DE ILUMINAÇÃO DE EMERGÊNCIA E CABINE

Estrutura em boas condições de operação

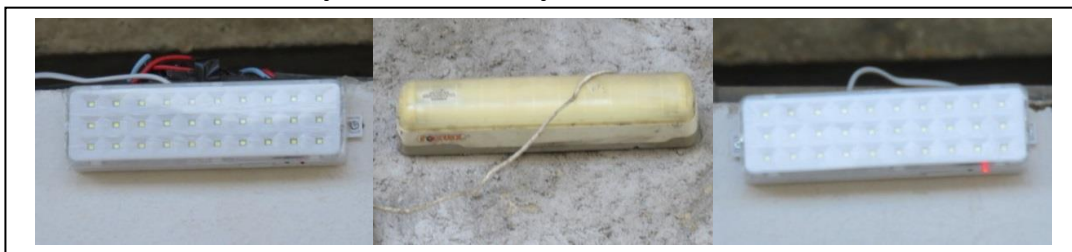
FOTO 224: ILUM. EMERG. BAR – ARQUIBANCADA COBERTA

Estrutura em boas condições de operação

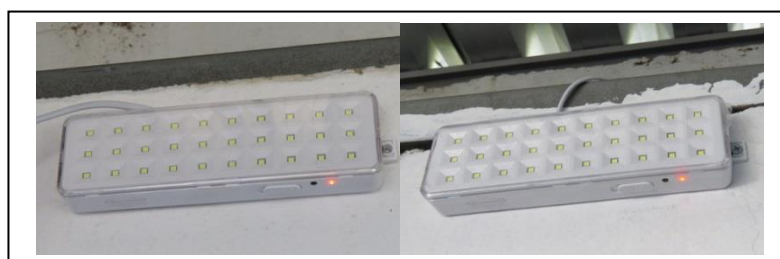
FOTOS 225 E 227: ILUM. EMERG. CABINE DE IMPRENSA

Estrutura em boas condições de operação

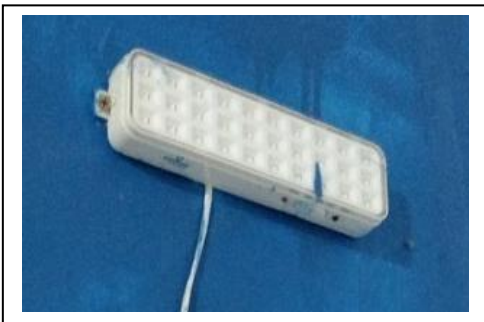
**FOTO 226: ILUM. EMERG.
REFEITÓRIO**

Estrutura em boas condições de operação

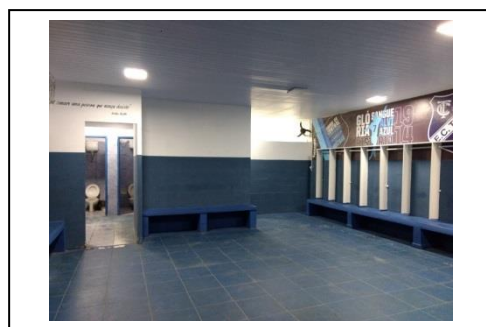
**FOTO 227: ILUMINAÇÃO DE
EMERGÊNCIA VESTIÁRIO 1**

Não apresenta iluminação de emergência

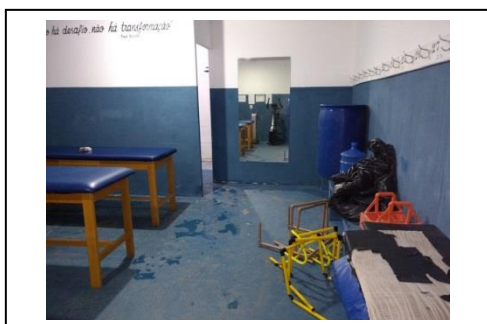
**FOTO 228: ILUMINAÇÃO DE
EMERGÊNCIA VESTIÁRIO 2**

Não apresenta iluminação de emergência

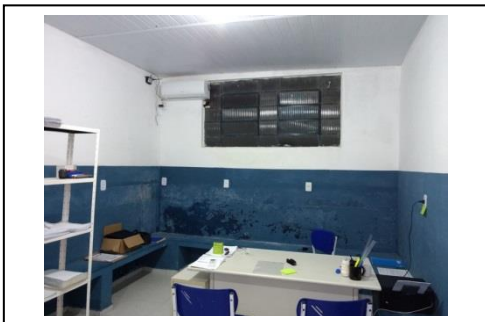
FOTO 229: ILUMINAÇÃO DE EMERGÊNCIA VESTIÁRIO 3

Não apresenta iluminação de emergência

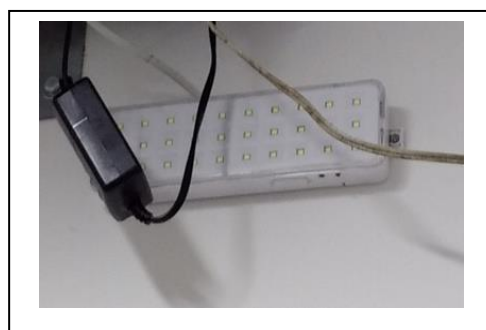
FOTO 230: ILUMINAÇÃO DE EMERGÊNCIA VESTIÁRIO DOS ARBITROS

Estrutura em boas condições de operação

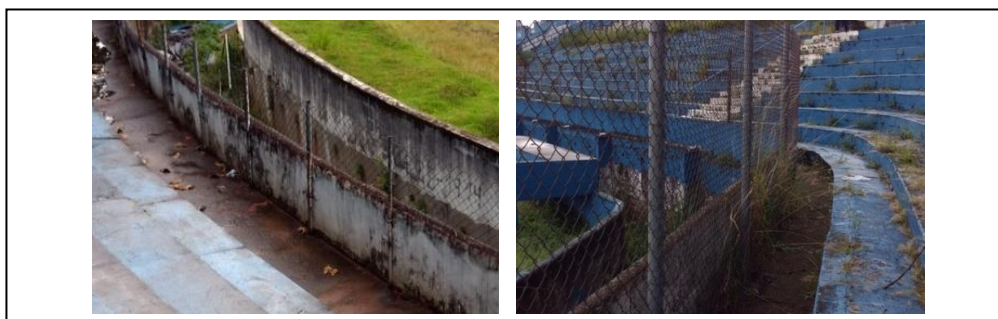
FOTOS 231 E 232 – ATERRAMENTO DAS GRADES AO REDOR DO CAMPO

Elemento:	ATERRAMENTO DAS GRADES AO REDOR DO CAMPO
Não conformidade:	Aterramento e equipotencialização.
Grau de risco:	Mínimo
Providências:	Deverá ser providenciado aterramento das grades ao redor do Campo.
Prazo:	120 dias
Fotografias:	231 e 232

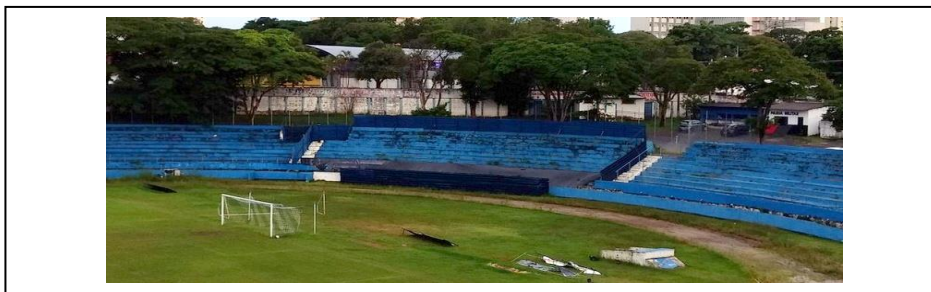
FOTO 233 – SISTEMA DE SPDA ARQUIBANCADAS – SETOR 7 E 8

Deverá ser verificada a área de cobertura do SPDA

Elemento:	SISTEMA DE SPDA
Não conformidade:	Área de Cobertura.
Grau de risco:	Mínimo
Providências:	Providenciar Instalação de Torres de SPDA nos setores 4,5 e 7,8.
Prazo:	120 dias
Fotografias:	233 E 234

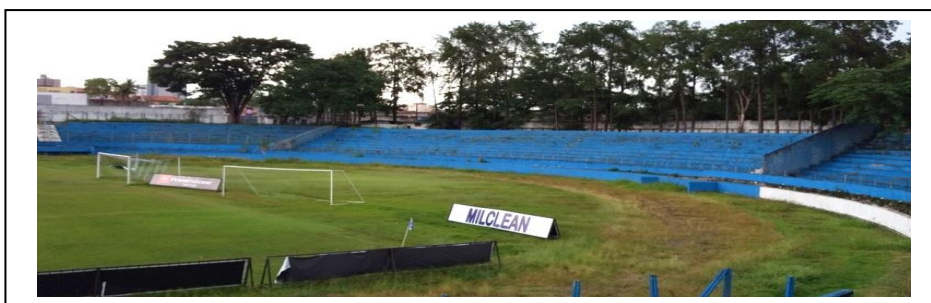
FOTO 234: ARQUIBANCADA DESCOBERTA ATRÁS DO GOL – SETORES 4 A 6

Deverá ser verificada a área de cobertura do SPDA

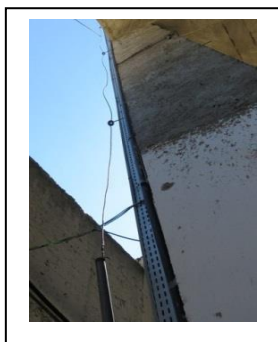
FOTO 235: DESCIDA DE SPDA JUNTO A ARQUIBANCADA COBERTA

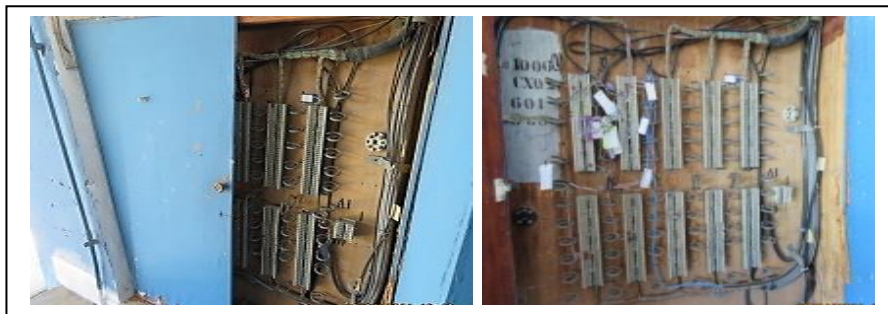
FOTOS 236 E 237: DG – TELEFONIA CABINE DE IMPRENSA

Estrutura necessitando de reforma com troca das portas.

Elemento:	TELEFONIA CABINE DE IMPRENSA
Não conformidade:	Reforma na estrutura suporte do quadro.
Grau de risco:	Mínimo
Providências:	Providenciada reforma
Prazo:	120 dias
Fotografias:	236 a 237

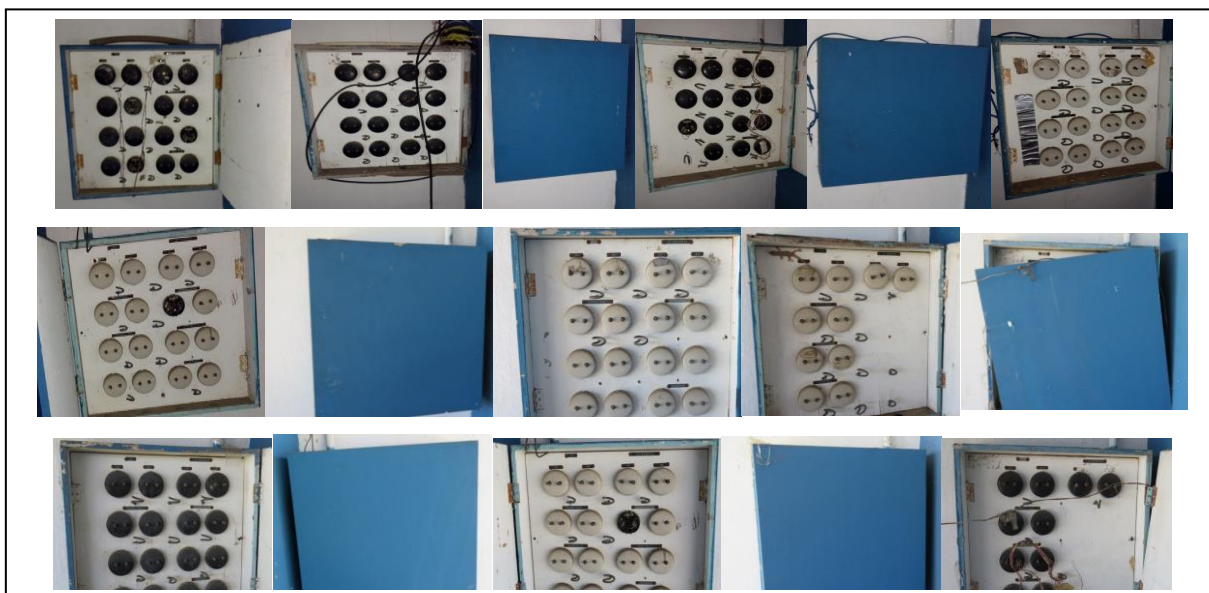
**FOTOS 238 A 253: QUADROS DE TELEFONIA
CABINE DE IMPRENSA**

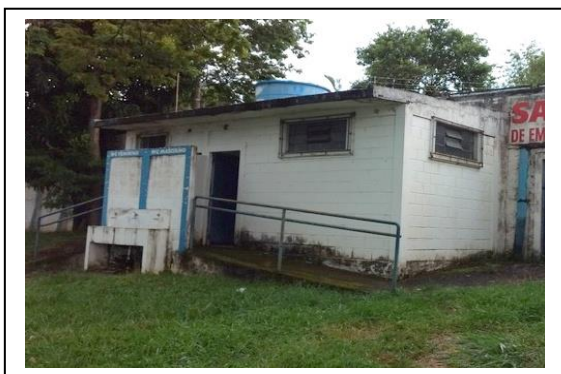
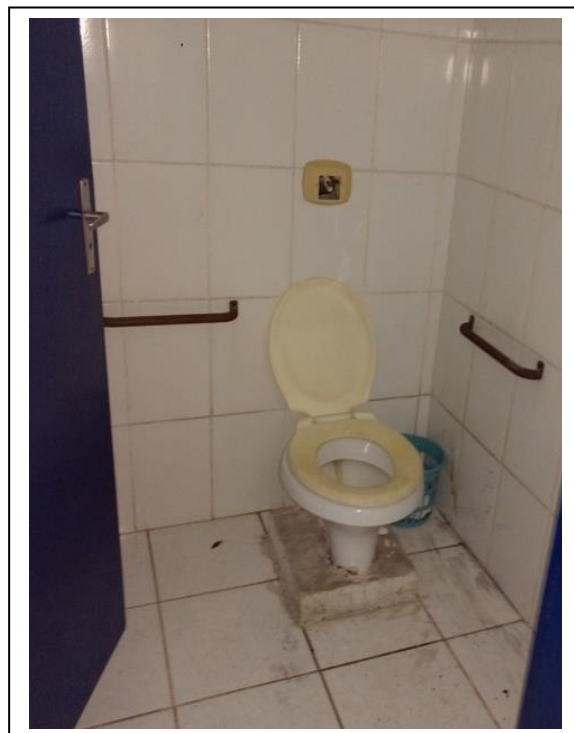
Não há local demarcado de circulação acessível a portadores de necessidades especiais (PNE), há, porém sanitários adaptados.

FOTOS 73A / 73B: ACESSO E
SANITÁRIO PNE
