**LAUDO DE SEGURANÇA Nº 5BPMI – 001/03/24
ESTÁDIO JOAQUIM DE MORAES FILHO – “JOAQUINZÃO”**

IDENTIFICAÇÃO DO ESTÁDIO

Nome do estádio: Joaquim de Moraes Filho

DATA E HORA DA VISTORIA

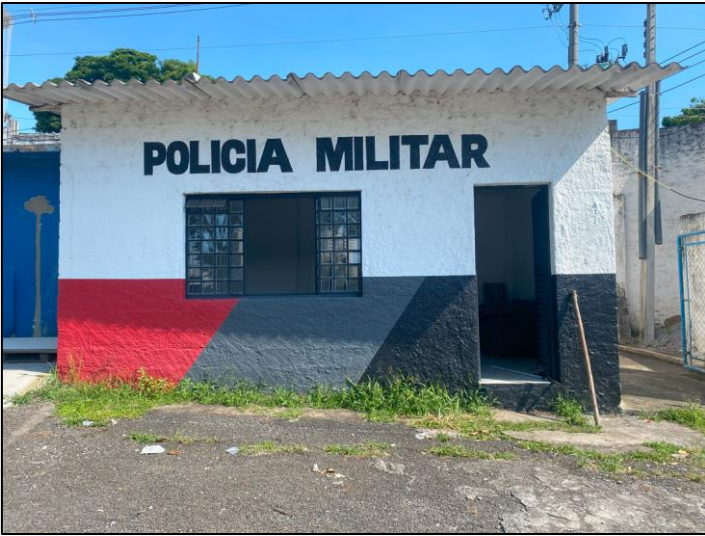
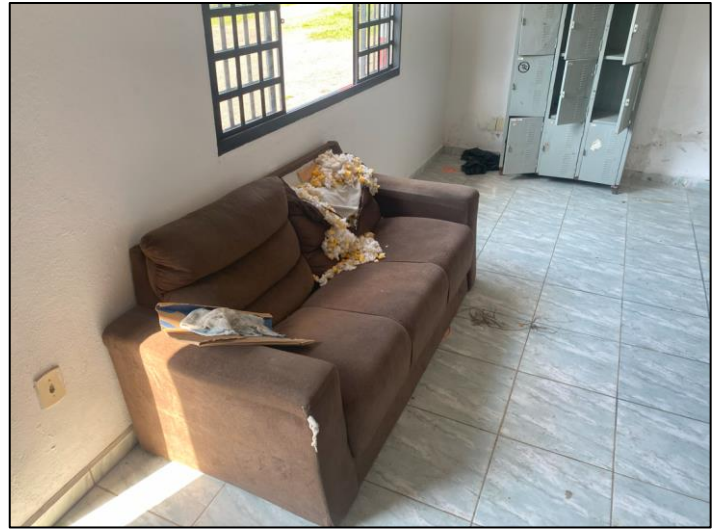
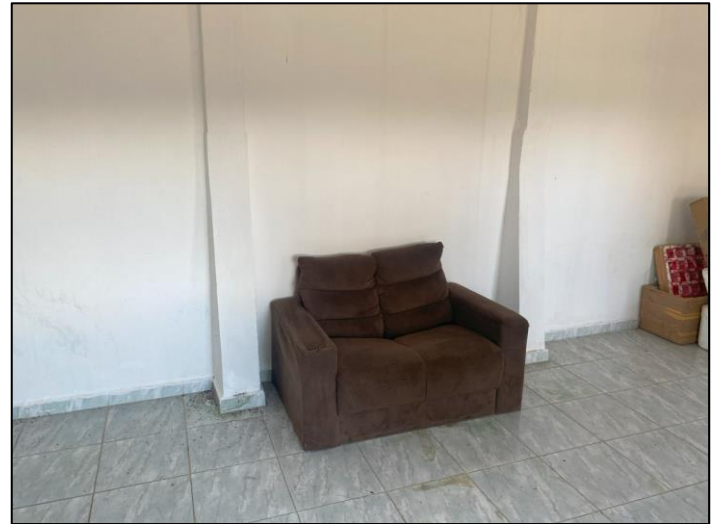
Posto de Comando da Polícia Militar – Portão 01

Existe ainda, em que pese ser precário, um local destinado ao Posto de Comando (PC) para Polícia Militar.

3.1. O estádio possui Central Técnica de Informações/ Central de Comando e Controle?	SIM	NÃO
		X
<u>Observações:</u> É disponibilizado pelo administrador do estádio um limitado local junto às cabines de imprensa para a referida demanda. Esta área fica na parte coberta da arquibancada, de onde se tem uma visão geral do estádio. Ressalta-se que não há câmeras e o local comporta no máximo 03 policiais militares em pé. Necessário à reforma no local (pintura), instalação de pontos de energia e luz e colocação de cadeiras.

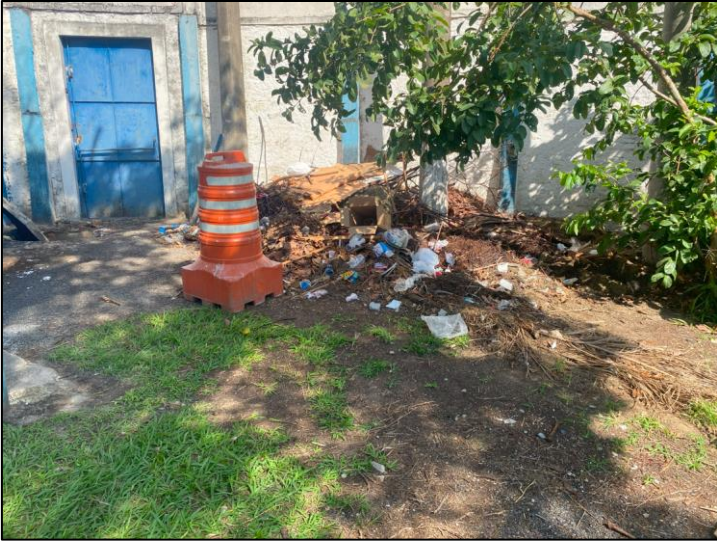
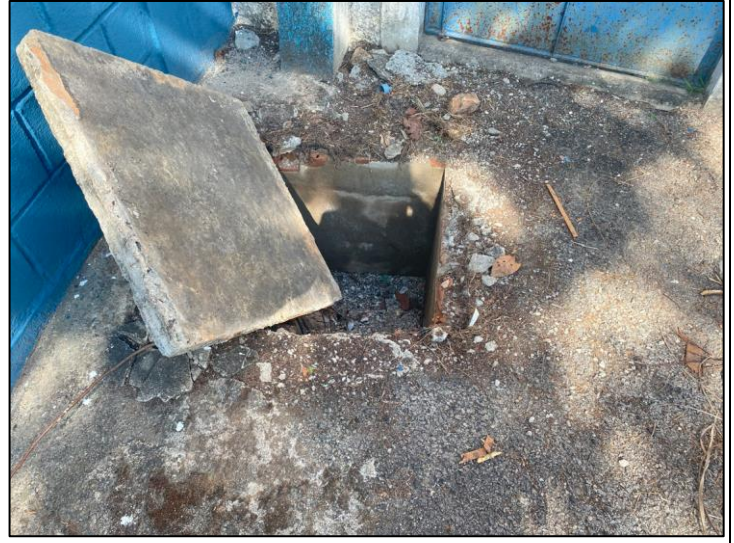
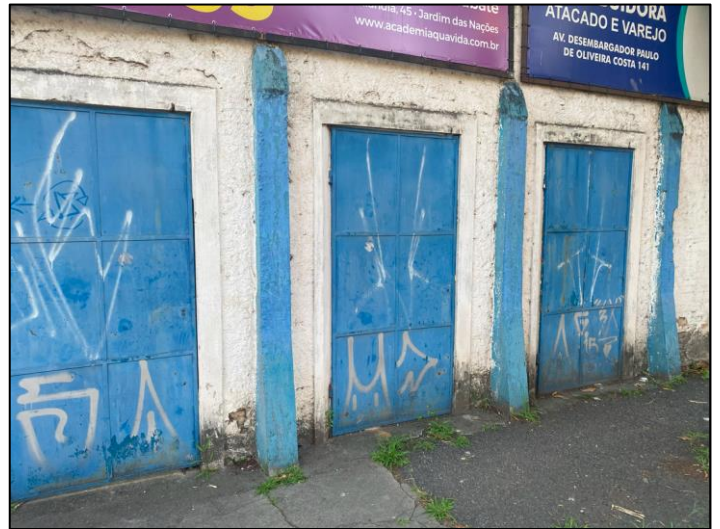
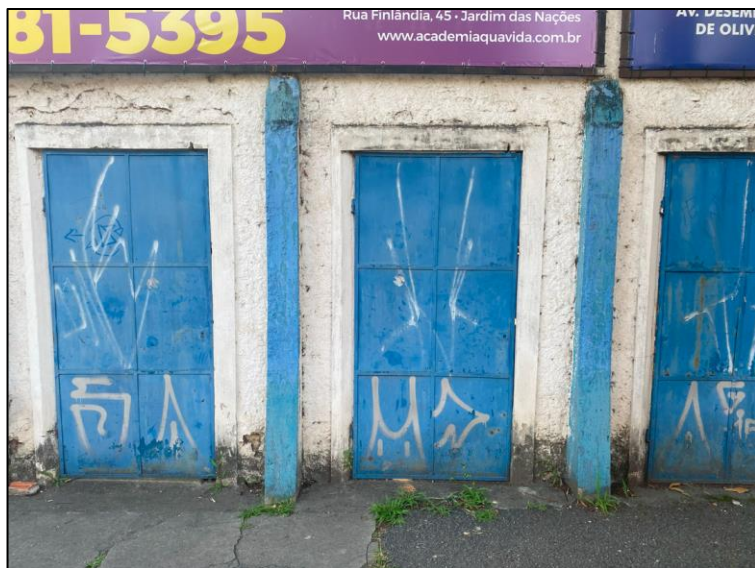
Saída de Emergência – Setores 07 e 08

Em todo o entorno do estádio, é possível o acesso de pessoas não autorizadas por meio de escalada, bem como nas saídas de emergências (local este que não ficam policiamento e nem seguranças privados).

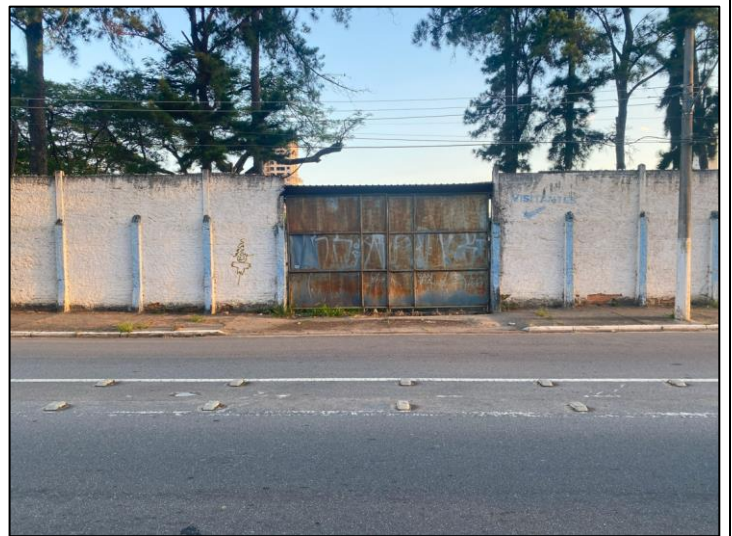
Portão 04 – Acesso Torcida visitante

2.2. Existem entradas distintas para torcidas?	SIM	NÃO
	X	
<u>Observações:</u> Os torcedores do clube local acessam o estádio pelos portões “1 e 2”. A torcida visitante tem acesso exclusivo pelo Portão “4”.

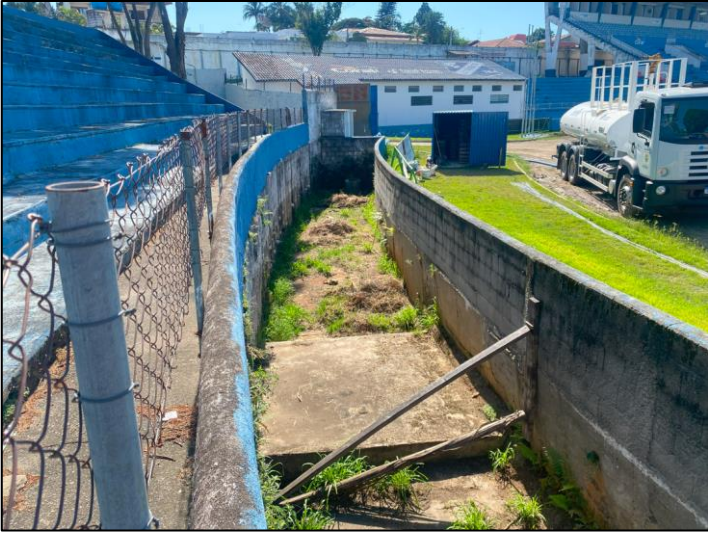
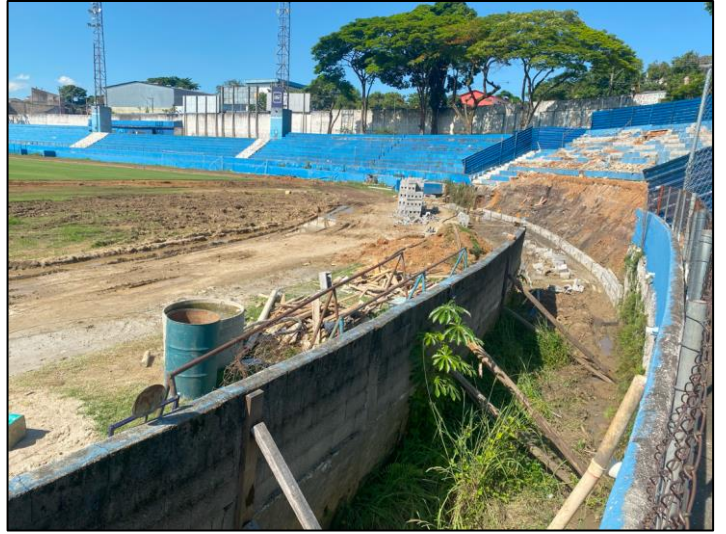
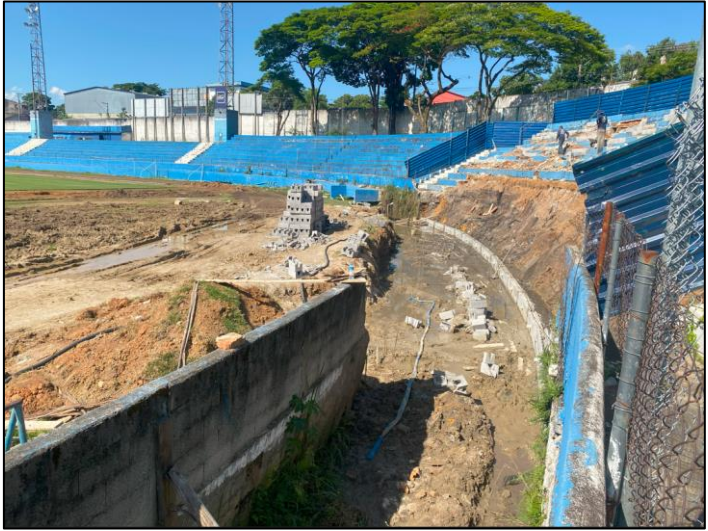
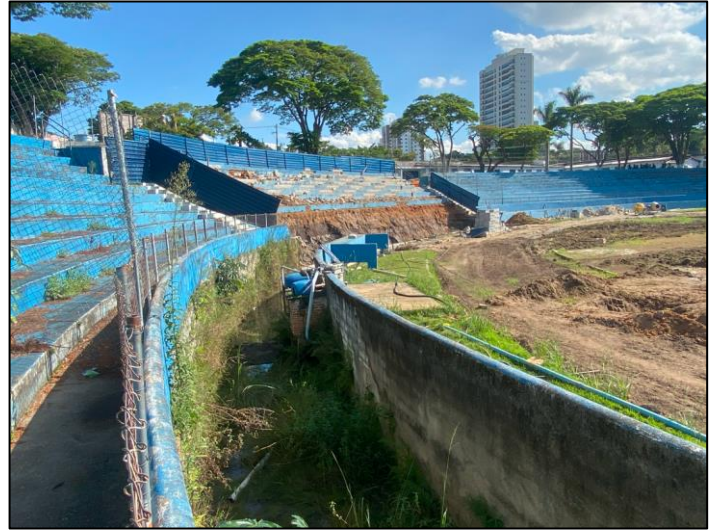
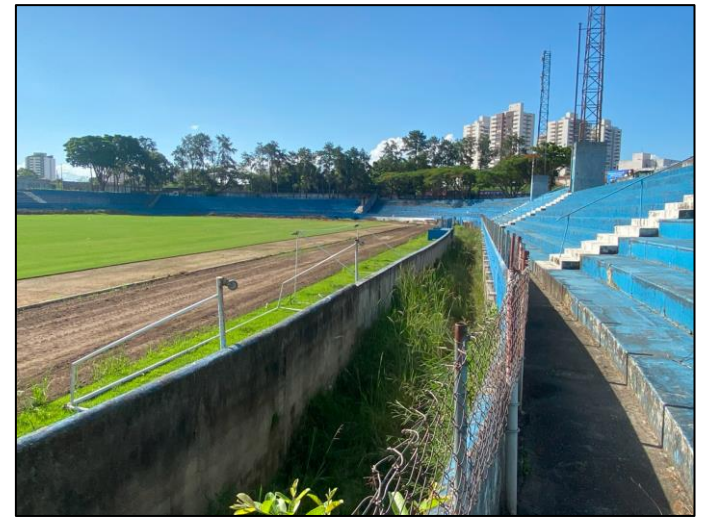
Fosso

O Estádio Joaquim de Moraes Filho, conhecido como “*Joaquinzão*”, possui em toda sua extensão ao redor do campo de futebol, um fosso que separa a torcida dos jogadores, comissão técnica e arbitragem, sendo rodeado ainda por uma mureta com alambrado evitando desta forma o confronto e para a separação das torcidas existem portões de acesso individuais e no interior do estádio outros portões separando a torcida local e visitante, bem como acesso específico para árbitros, imprensa e jogadores.

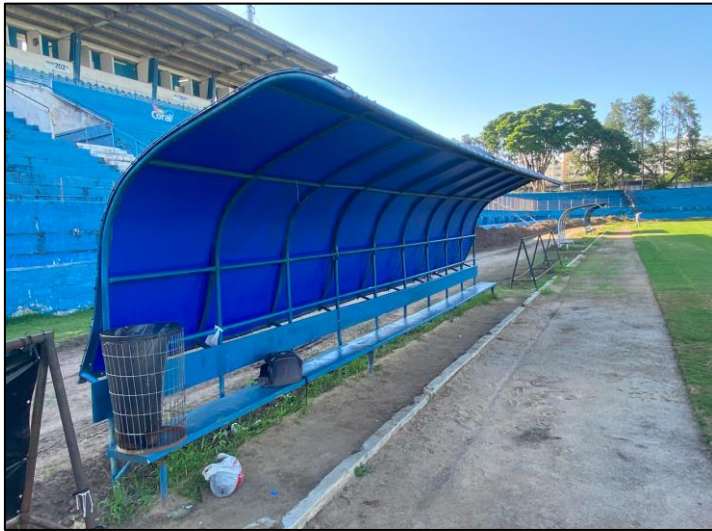
Banco de Reservas e de Arbitragem

O local proporciona segurança relativa aos citados, pois não é muito afastado dos setores ocupados por torcedores do clube mandante.

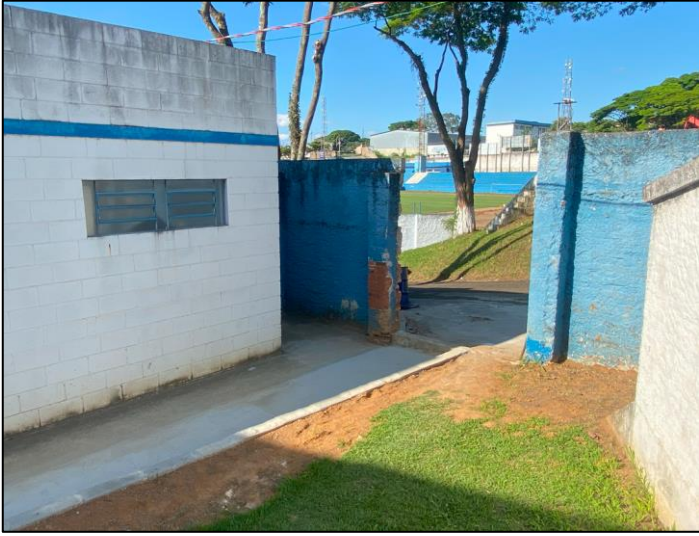
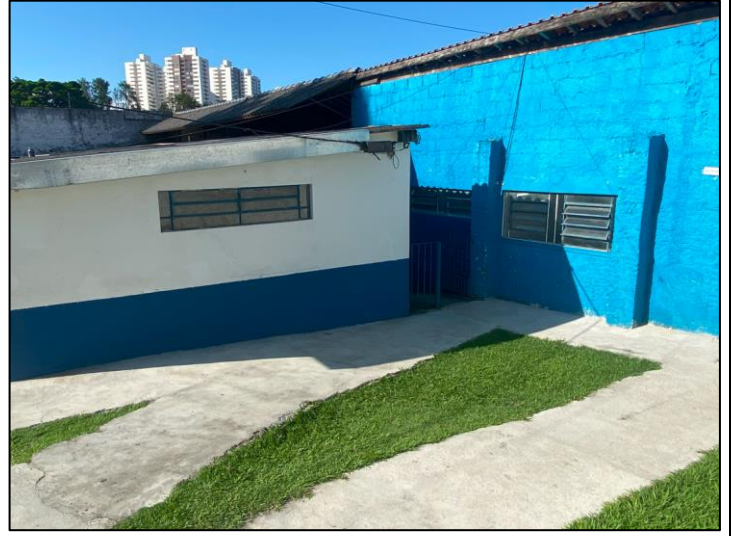
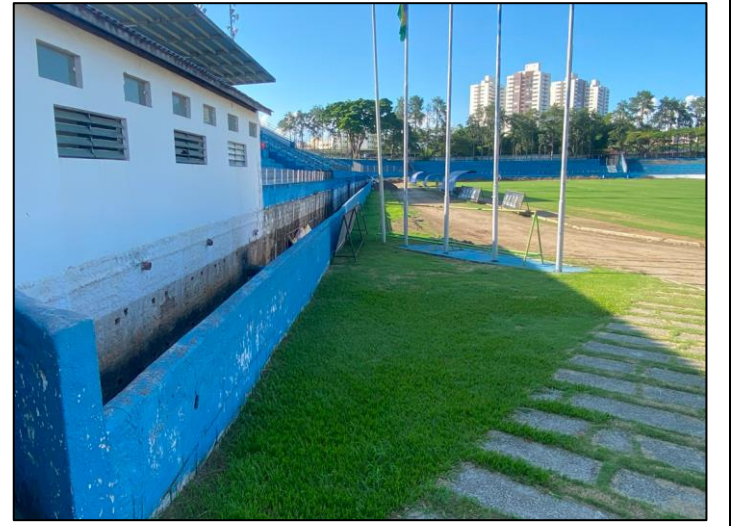
Acesso e vestiários para os atletas e arbitragem

Os vestiários estão localizados em local seguro e reservado, onde não há acesso de público. Porém muito próximos um ao outro.

Com relação aos vestiários dos jogadores e arbitragem, todos estão localizados próximos, porém, mesmo com isolamento adequado, existe a necessidade de permanecerem profissionais do corpo de segurança no local.
