# LAUDO DE ENGENHARIA ESTÁDIO BRUNO LAZZARINI

Nome do estádio: Bruno Lazzarini

Data: 20/01/22

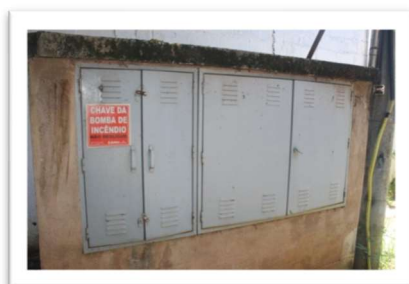
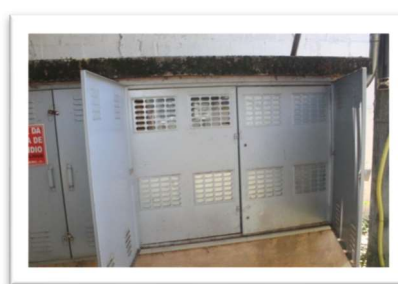
Fotos: 104 a 107 - Medidores de Energia BT Setor 1

**Observações:** Medidores de Energia BT- Quadro em boas condições de instalação.

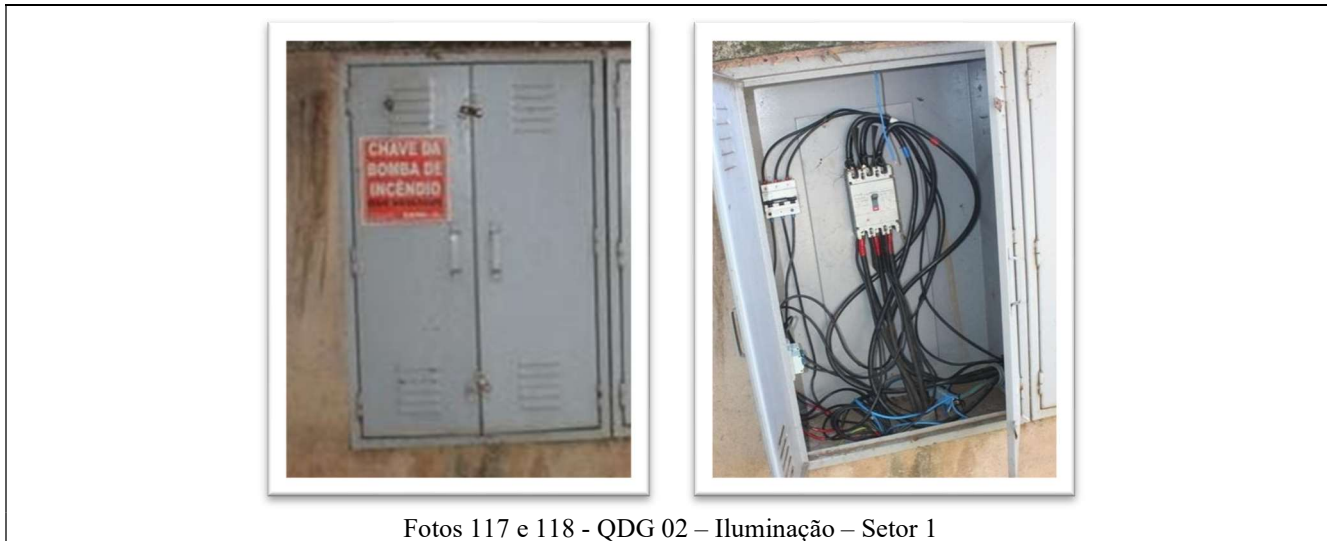
Fotos 117 e 118 - QDG 02 – Iluminação – Setor 1

**Observações:** Estrutura em boas condições de instalação.

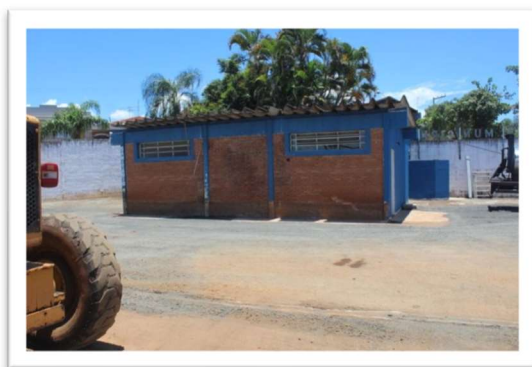
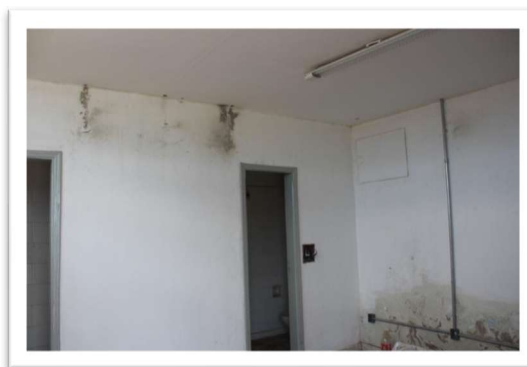
Fotos: 124 a 127 - Sala do VAR – Vídeo Assistant Referee

**Observações:** Local em obras durante a vistoria, as estruturas atendem a norma NBR5410.

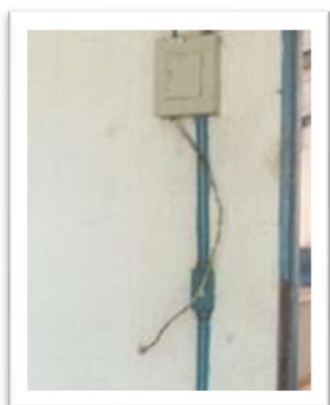
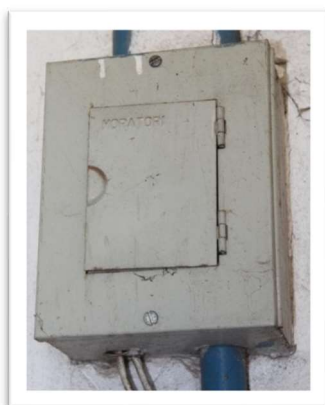
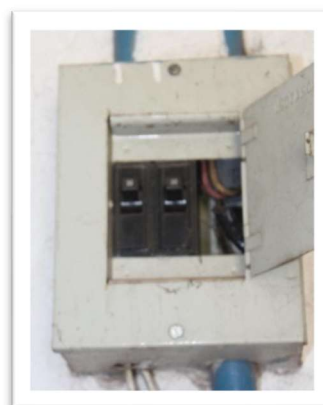
Fotos: 128 a 131 - Bar – Setor 1

**Observações:** Local em obras durante a vistoria o quadro apresenta alimentação irregular junto à parte frontal sem infraestrutura que deve ser retirada.

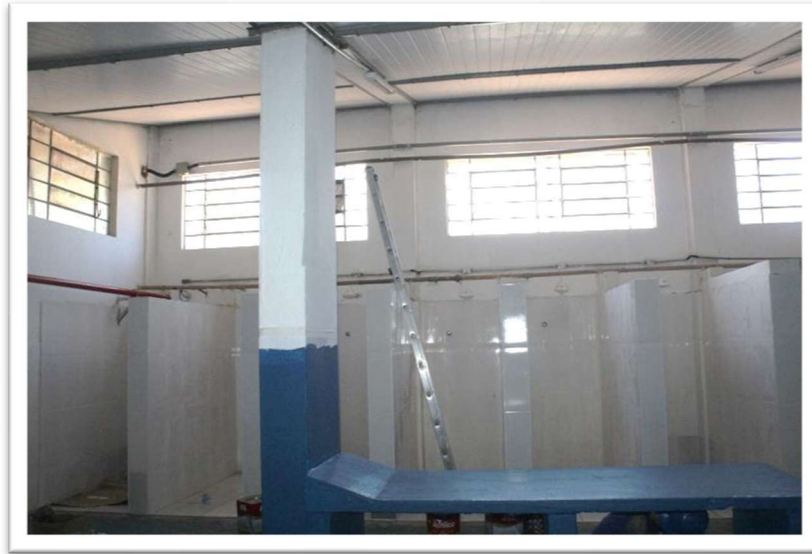
Fotos: 135 a 137 – QFL – Vestiário dos Visitantes - Setor 1

**Observações:** Quadro em boas condições de instalação.

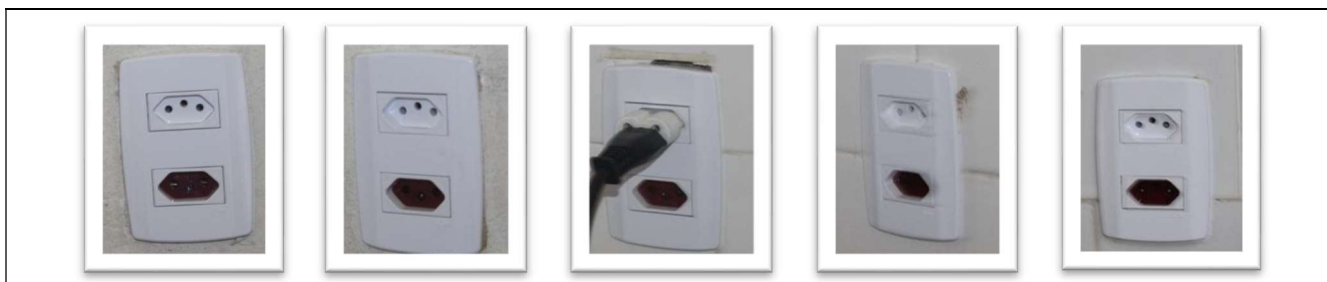
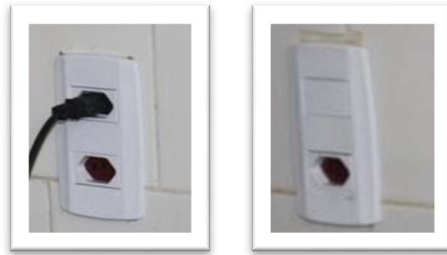
Fotos: 151 a 157 – Tomadas Lavanderia

**Observações:** Tomadas em boas condições de instalação.

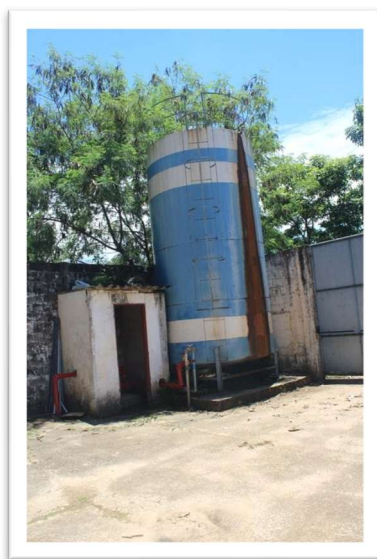
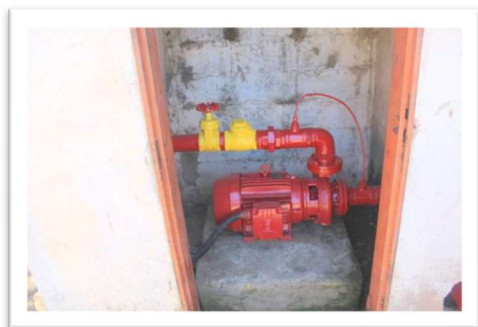
Fotos: 158 a 163 – Bomba de incêndio

Observações: Estrutura em boas condições de instalação.

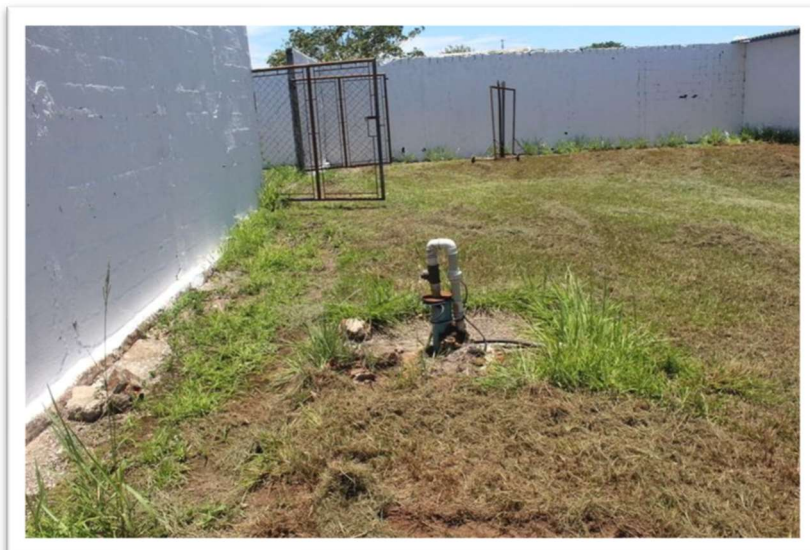
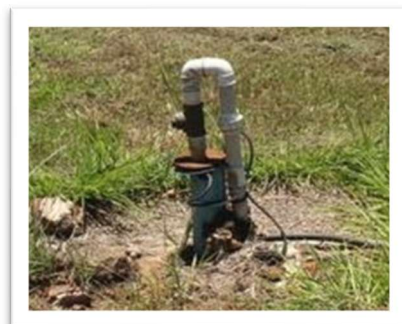
Fotos: 164 a 166 – Bomba Poço Artesiano

**Observações:** Estrutura em boas condições de instalação deverá ser providenciado instalação de grades delimitando a bamba.

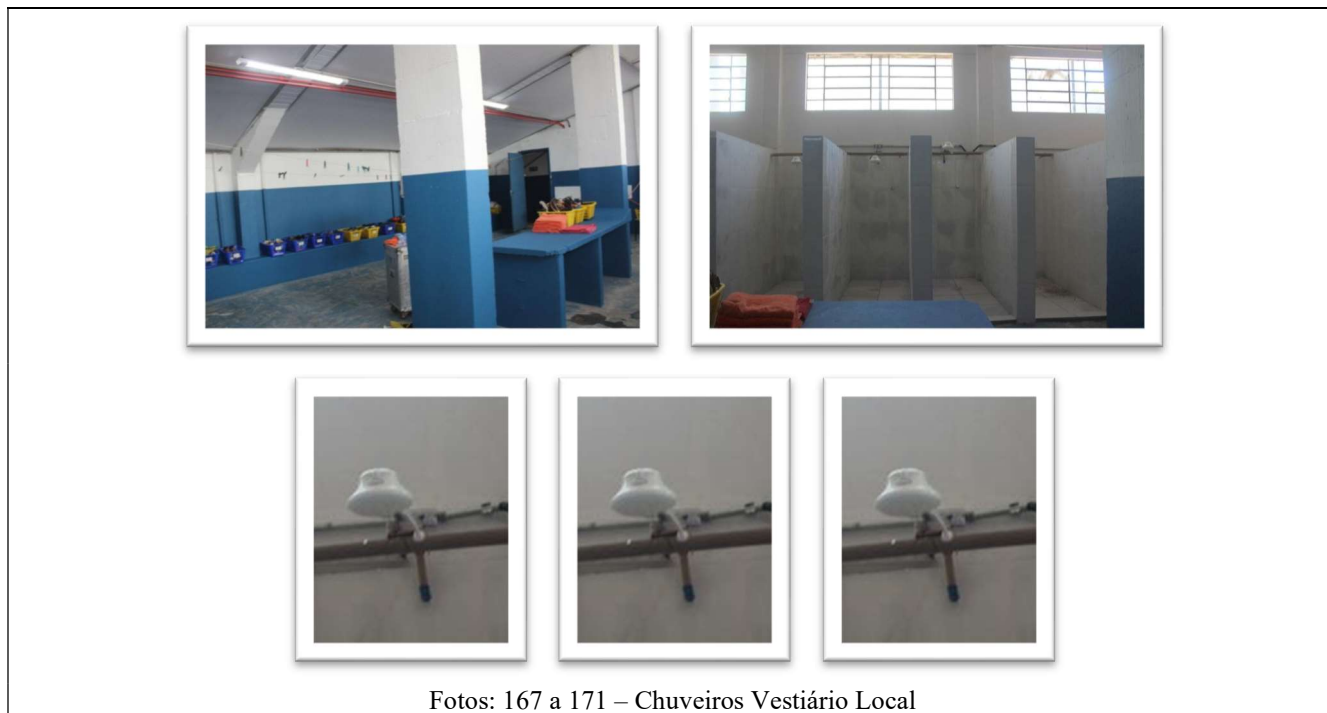
**Observações:** Estrutura em boas condições de instalação.

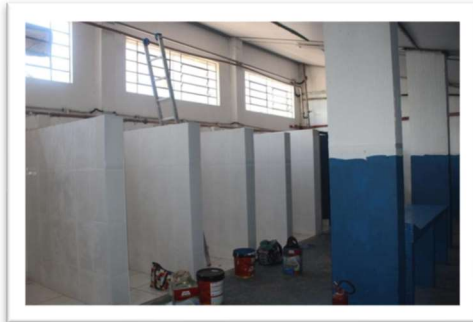
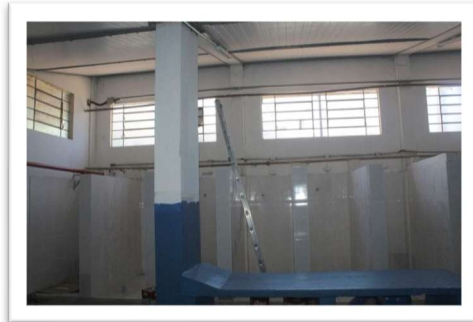
Fotos: 172 a 177 – Chuveiros Vestiário dos Visitantes

**Observações:** Estrutura em boas condições de instalação.

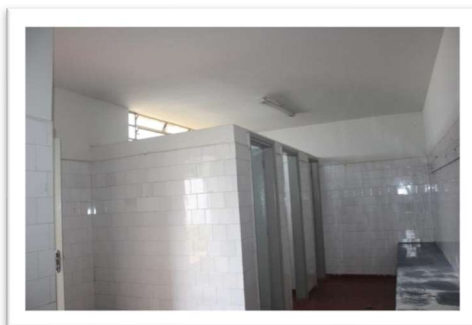
Fotos: 178 a 182 – Chuveiros da Arbitragem

**Observações:** Estádio em obras durante a vistoria deverá ser providenciado instalação de chuveiros e adequação de cabos.

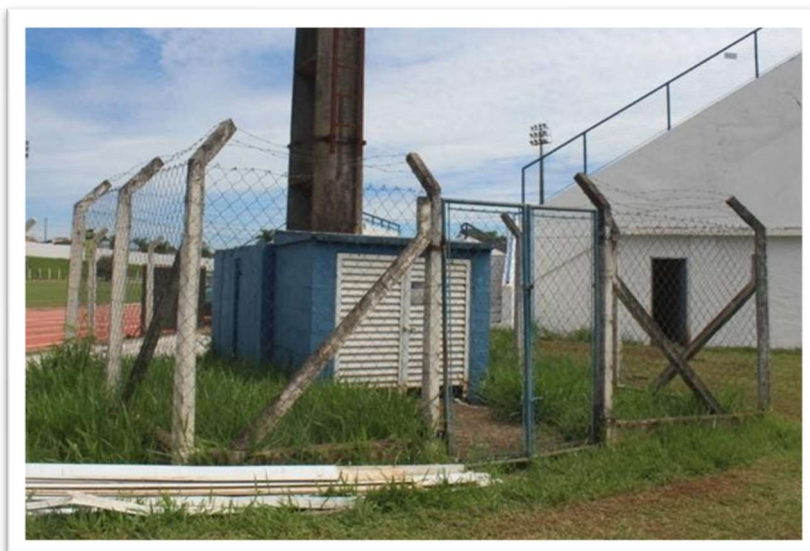
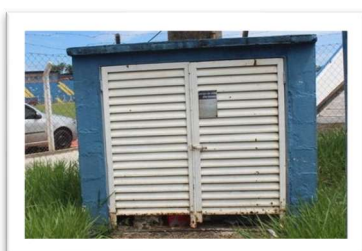
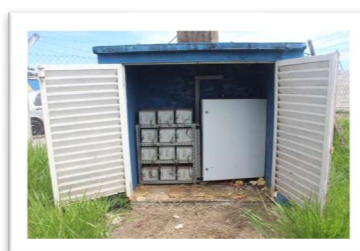
Fotos: 183 a 186 – Quadro de Iluminação Torre 1

Observações: Quadro Inoperante, os cabos foram furtados.

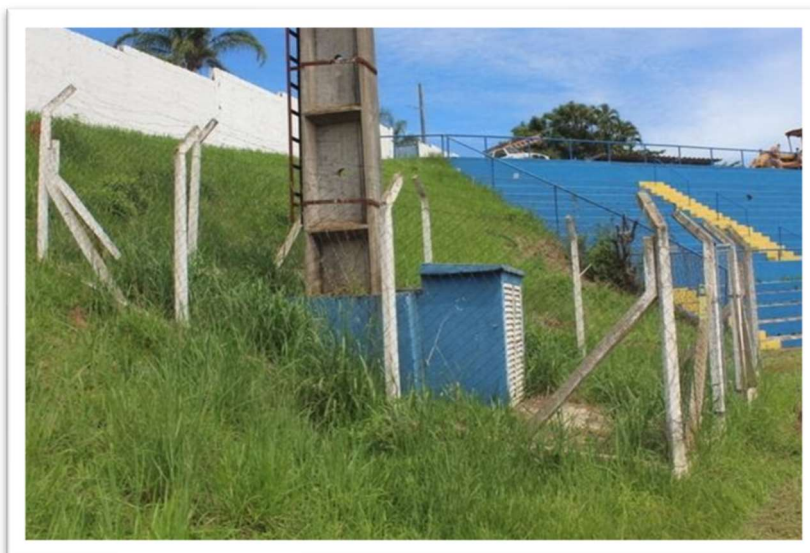
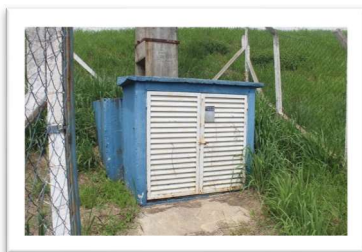
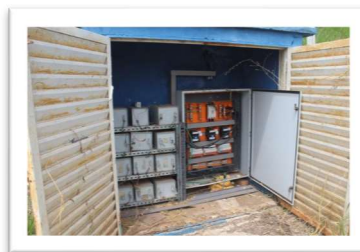
Fotos: 187 a 190 – Quadro de Iluminação Torre 2

Observações: Quadro Inoperante, os cabos foram furtados.

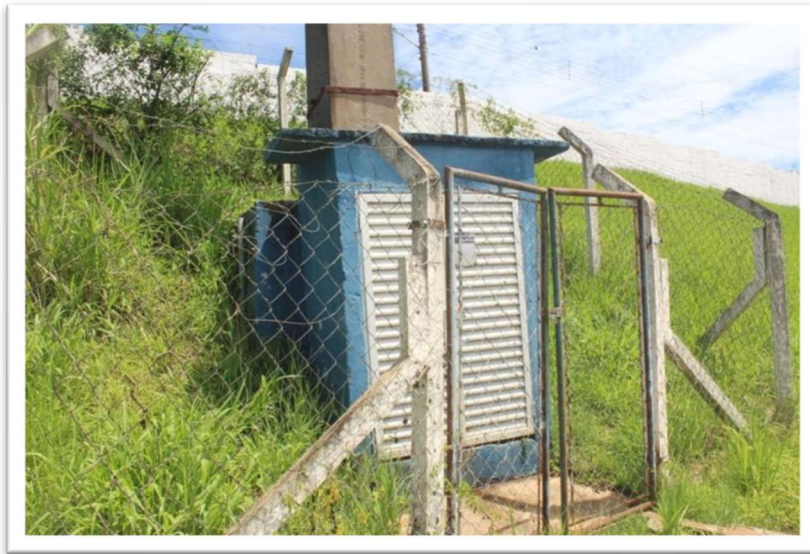
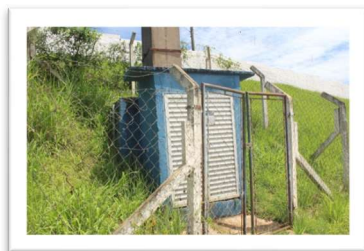
Fotos: 191 a 194 – Quadro de Iluminação Torre 3

Observações: Quadro Inoperante, os cabos foram furtados.

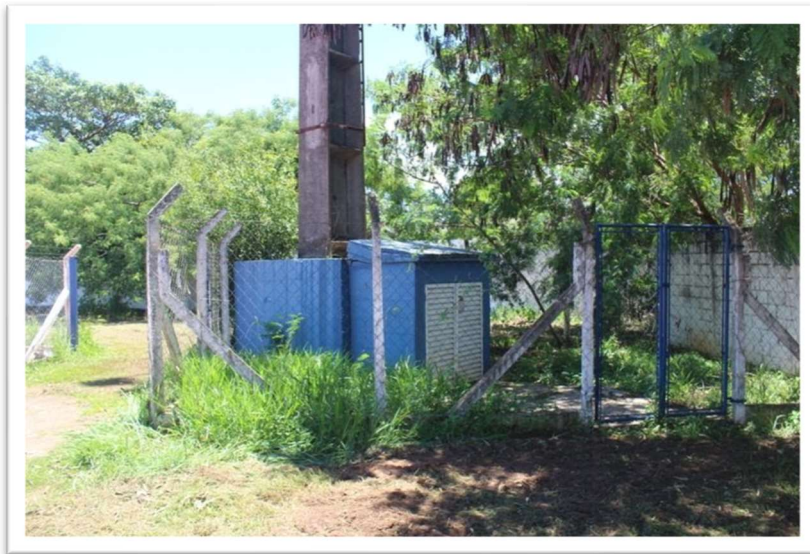
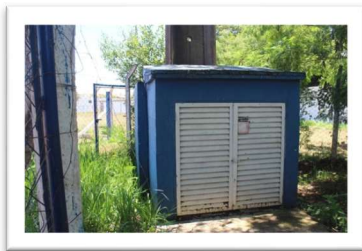
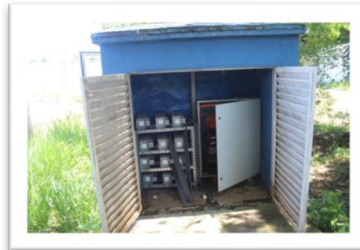
Fotos: 195 a 198 – Quadro de Iluminação Torre 4

Observações: Quadro Inoperante, os cabos foram furtados.

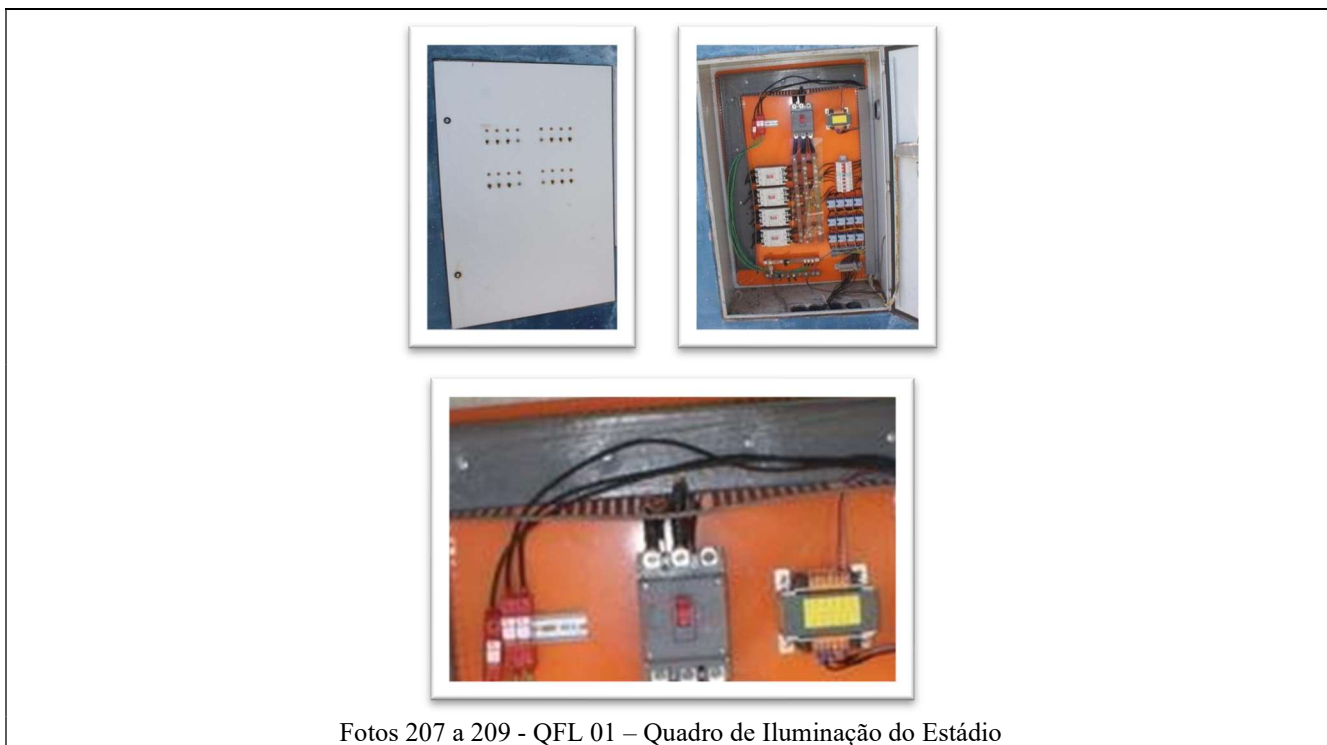
Fotos 207 a 209 - QFL 01 – Quadro de Iluminação do Estádio

**Observações:** Quadro inoperante, os cabos de alimentação foram furtados.

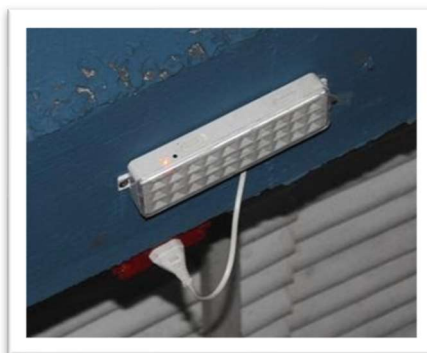
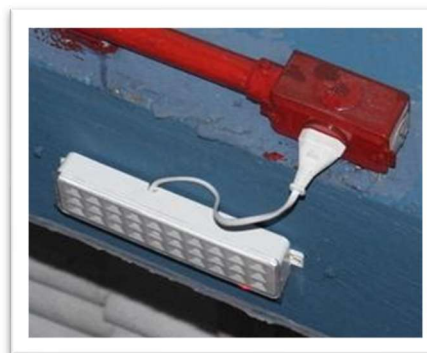
Foto 214 – Iluminação de Emergência – Alojamento

Observações: Não apresenta iluminação de Emergência

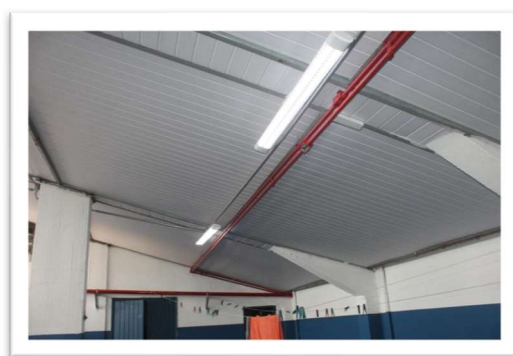
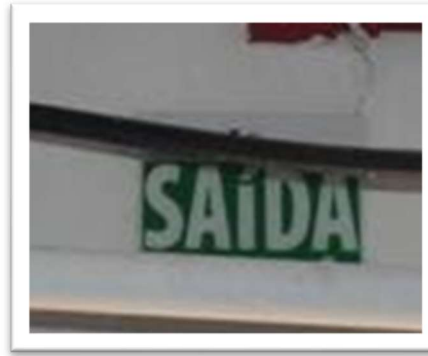
Foto 215 – Iluminação de Emergência – Vestiário Local

Observações: Apresenta iluminação de Emergência.

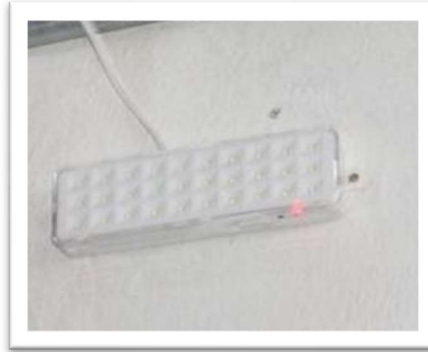
Foto 216 – Iluminação de Emergência – Vestiário Visitantes

Observações: Apresenta iluminação de Emergência.

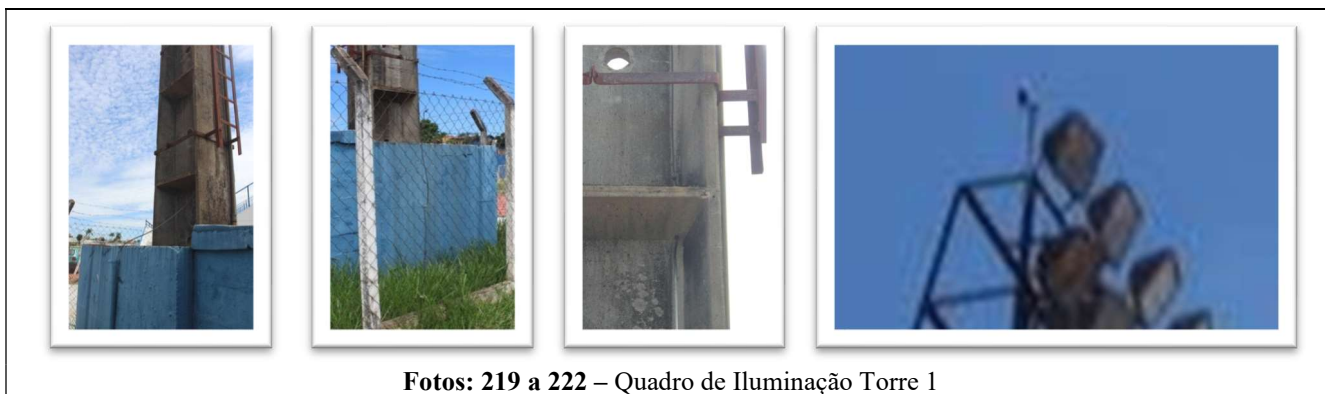
Fotos: 219 a 222 – Quadro de Iluminação Torre 1

**Observações:** Aterramento em boas condições de instalação.

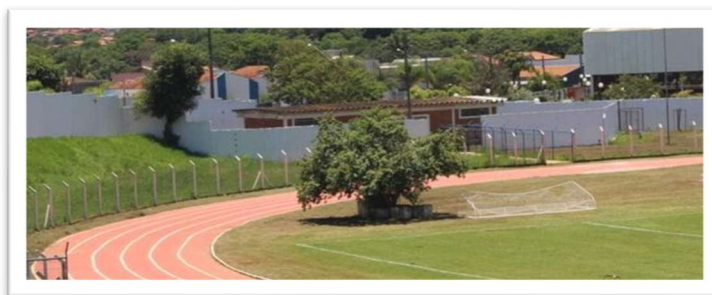
Fotos: 239 e 240– Elementos Estruturais – Vestiário dos Árbitros.

**Observações:** Apresenta necessidade de instalação de sistema de SPDA.

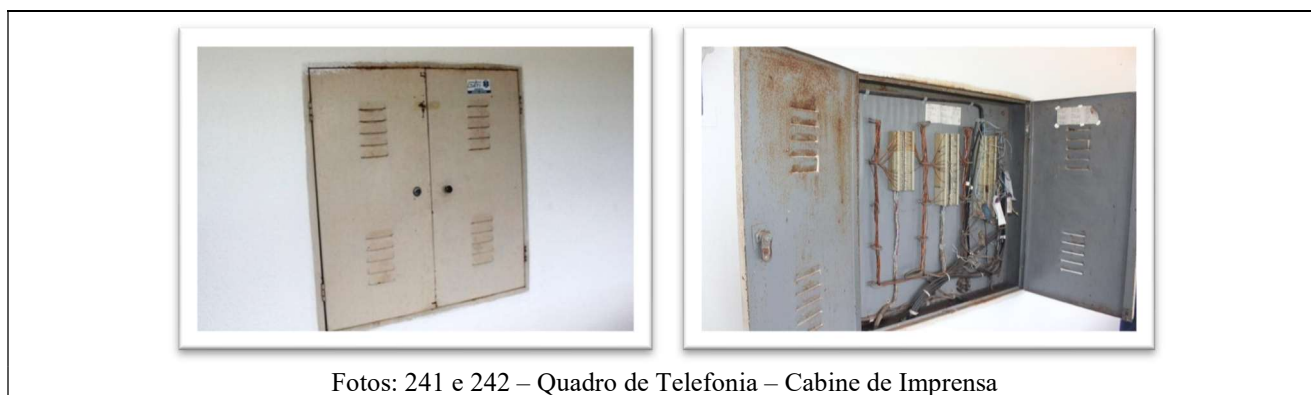
Fotos: 241 e 242 – Quadro de Telefonia – Cabine de Imprensa

**Observações:** Quadro de Telefonia em condições satisfatórias de instalação e operação.

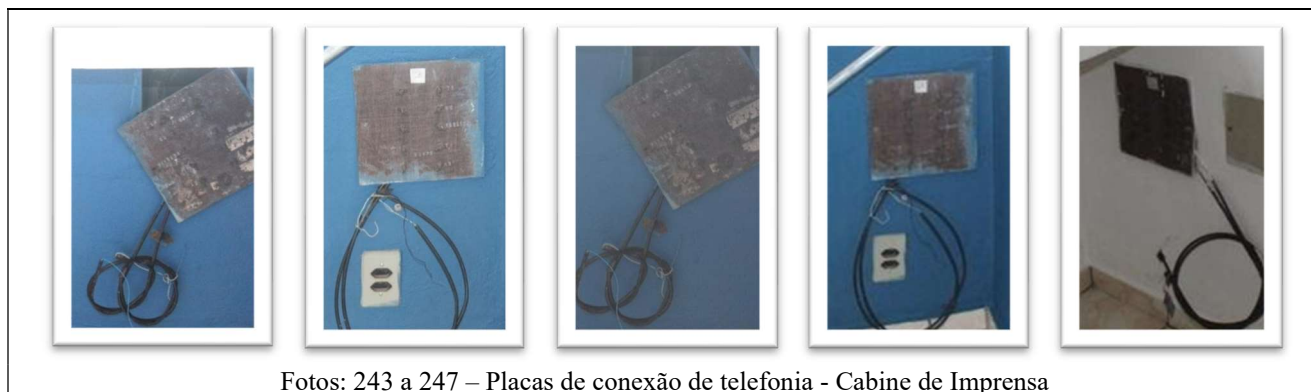
Fotos: 243 a 247 – Placas de conexão de telefonia - Cabine de Imprensa

**Observações:** Placas de conexão necessitando de troca ou reparo.
